Risoluzione dei problemi relativi alle licenze Smart con i criteri di Catalyst 9K dopo l'aggiornamento alla versione 17.3.2 e successive

Introduzione

Questo documento descrive un problema relativo alle piattaforme Catalyst della famiglia Cat9k dopo l'aggiornamento alla versione più recente di Cisco IOS® XE 17.3.2.

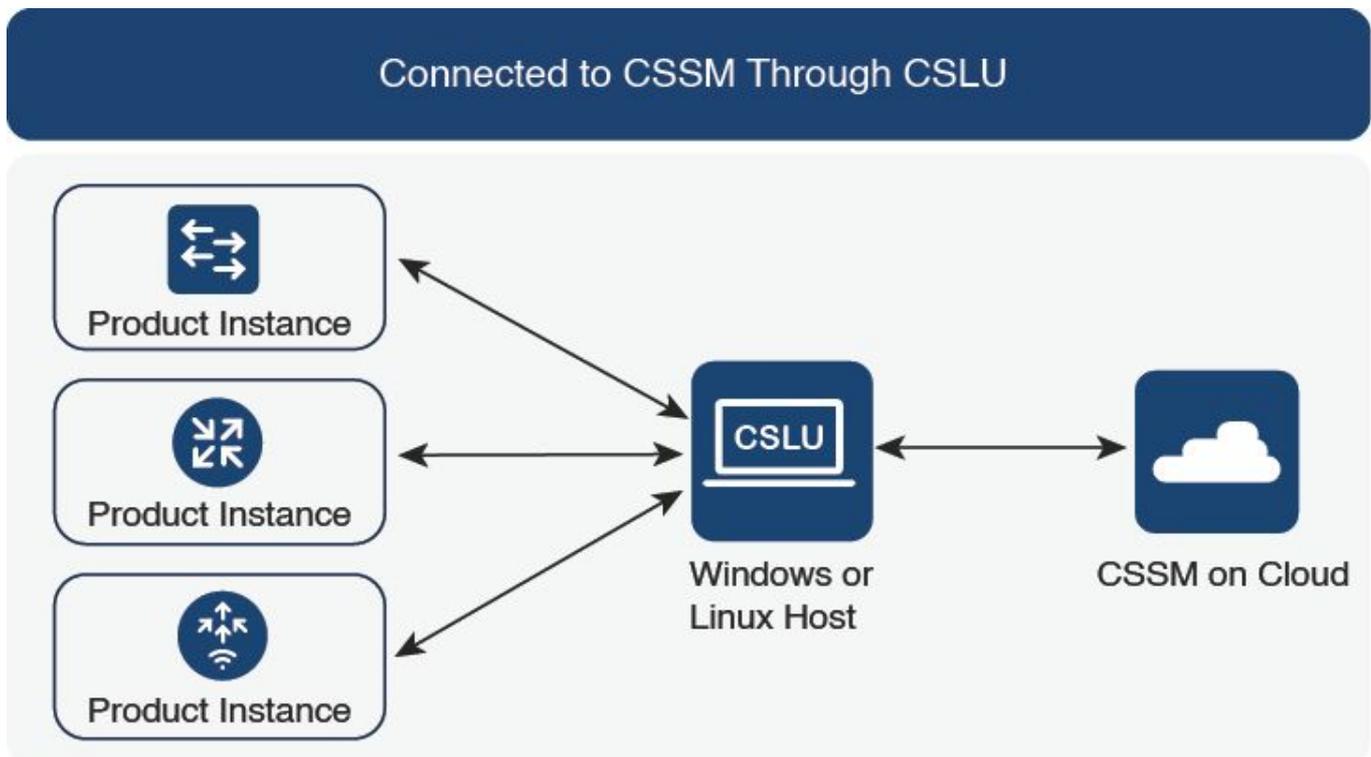
Connesso a CSM tramite CSLU
