# Configurazione di PRI Multi-clocking su C8300

Questo documento descrive il meccanismo di clock dell'interfaccia T1/E1 e la configurazione della sincronizzazione multi-clock per i router Cisco C8300.

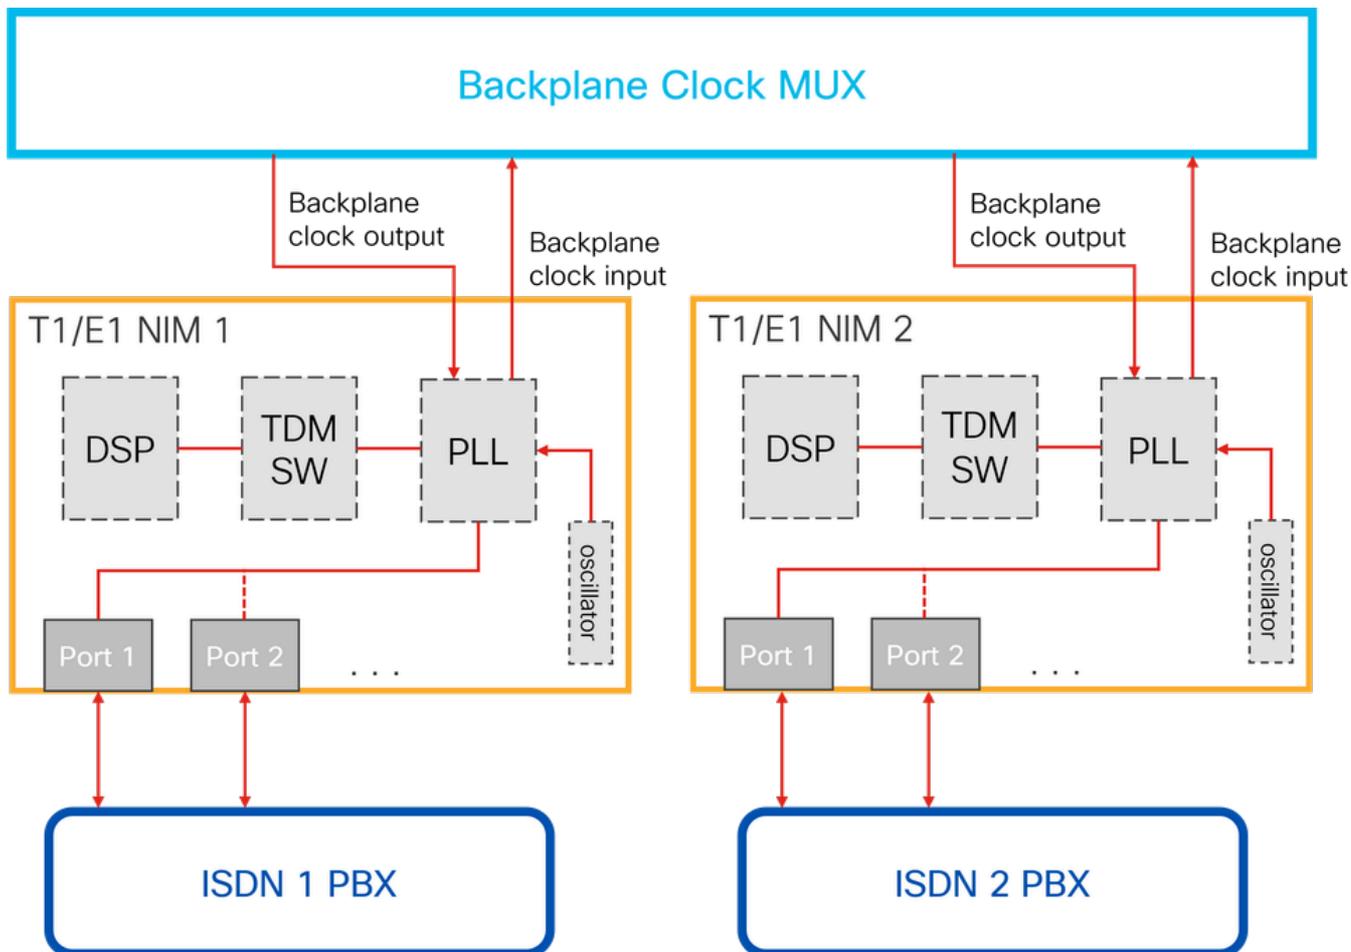
Diagramma architettura hardware C8300-2N2S

In questa sezione viene illustrata l'architettura delle interfacce T1/E1 su un router C8300-2N2S.

Il Multiplexer orologio backplane (MUX) consente la sincronizzazione dell'orologio tra i moduli, ma la sincronizzazione con il backplane è facoltativa. Se si assegna ogni modulo a una diversa sorgente di clock, il modulo può collegarsi a dispositivi diversi che forniscono i rispettivi segnali di clock.

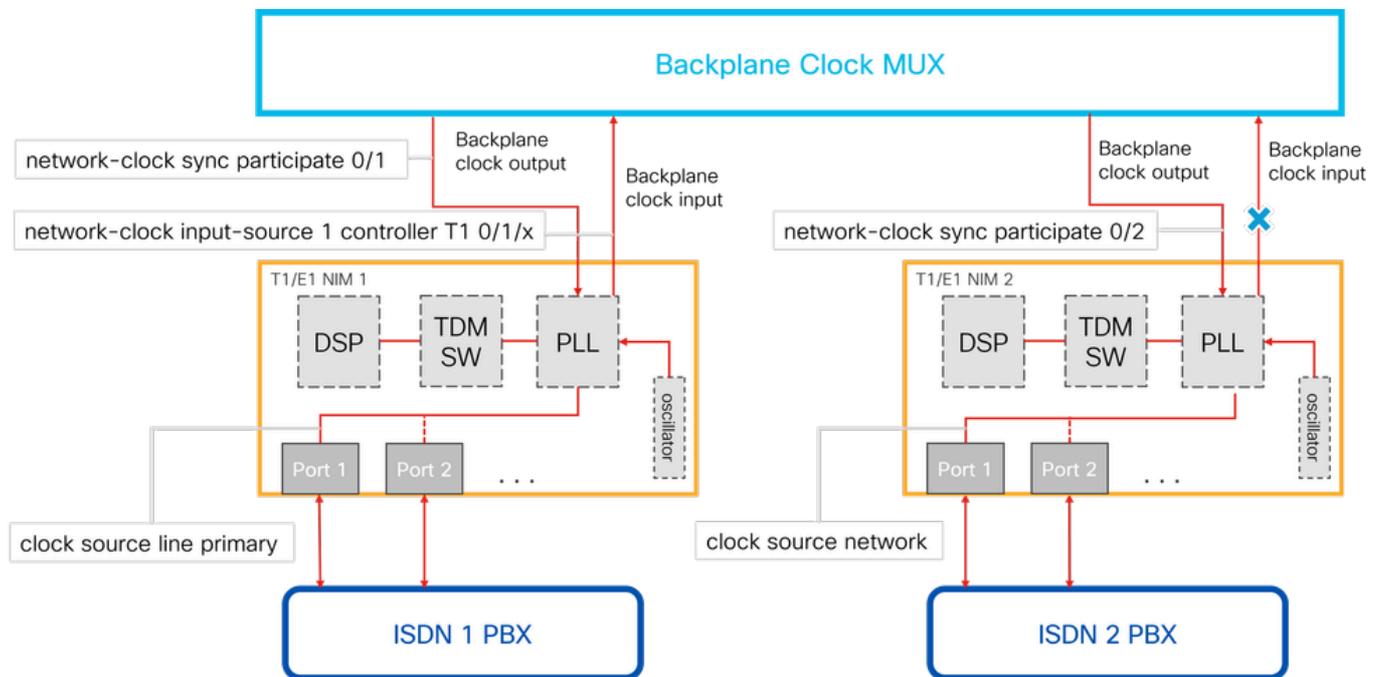
Sincronizzazione dell'orologio da un NIM all'altro

Per questo scenario, la temporizzazione viene estratta dal PBX ISDN 1 al NIM 1 e allo stesso tempo il NIM 2 utilizza la stessa temporizzazione estraendo il segnale dal clock del backplane.

Router(config)# network-clock synchronization automatic
Router(config)# network-clock synchronization participate 0/1
Router(config)# network-clock input-source 1 controller T1 0/1/0
Router(config)# network-clock synchronization participate 0/2

Router(config)# controller T1 0/1/x
Router(config-controller)# clock source line primary

Router(config)# controller T1 0/2/x
Router(config-controller)# clock source network

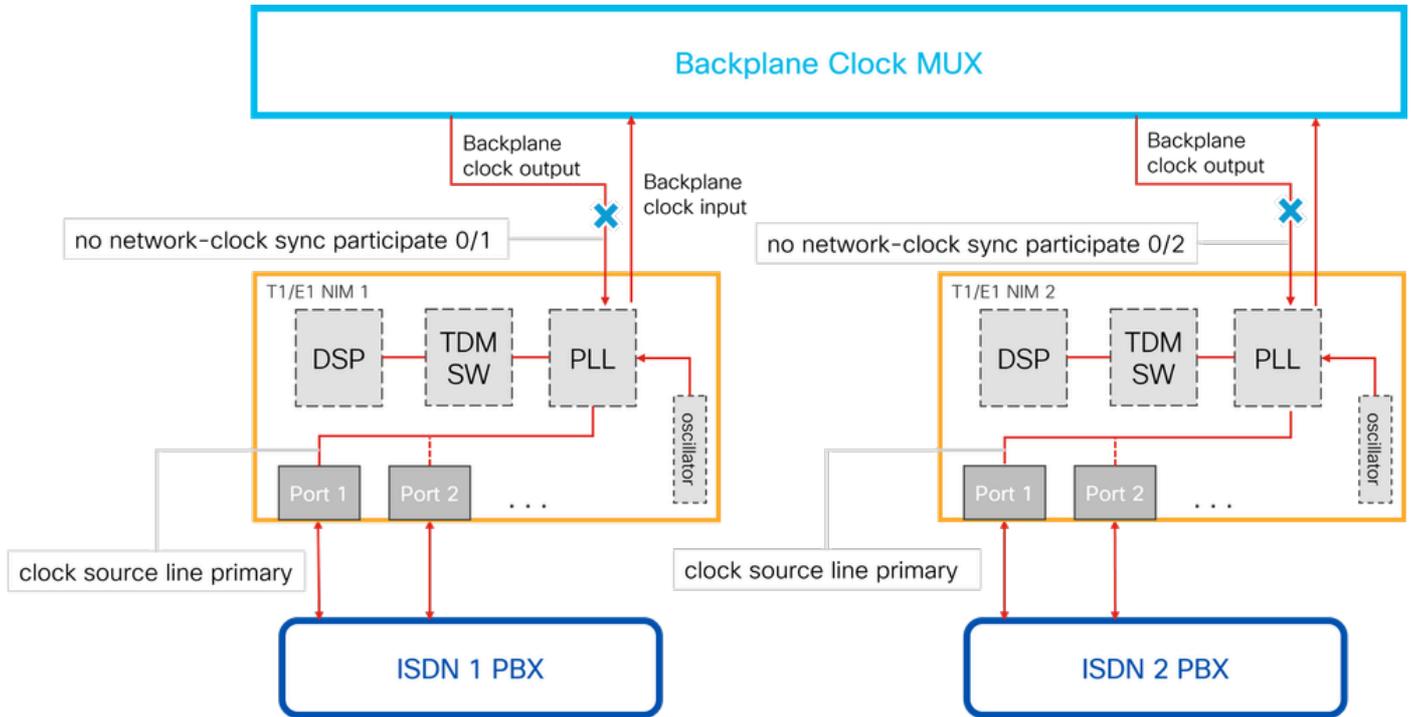
Sincronizzazione dell'orologio di origini diverse per ogni NIM

In questa configurazione, ogni NIM utilizza la linea come origine dell'orologio e non si sincronizza con il backplane. NIM 1 si sincronizza con ISDN 1 PBX come origine dell'orologio, mentre NIM 2 si sincronizza con ISDN 2 PBX come origine dell'orologio.

```
Router(config)# network-clock synchronization automatic
Router(config)# no network-clock synchronization participate 0/1
Router(config)# no network-clock synchronization participate 0/2
```

```
Router(config)# controller T1 0/1/0
Router(config-controller)# clock source line primary
```

```
Router(config)# controller T1 0/2/0
Router(config-controller)# clock source line primary
```
