Aggiornamento del firmware di Cisco IP Phone tramite server TFTP di terze parti

In questo documento viene descritta la procedura per aggiornare il firmware di Cisco IP Phone senza Cisco CallManager, tramite un server TFTP (Trivial File Transfer Protocol) di terze parti.

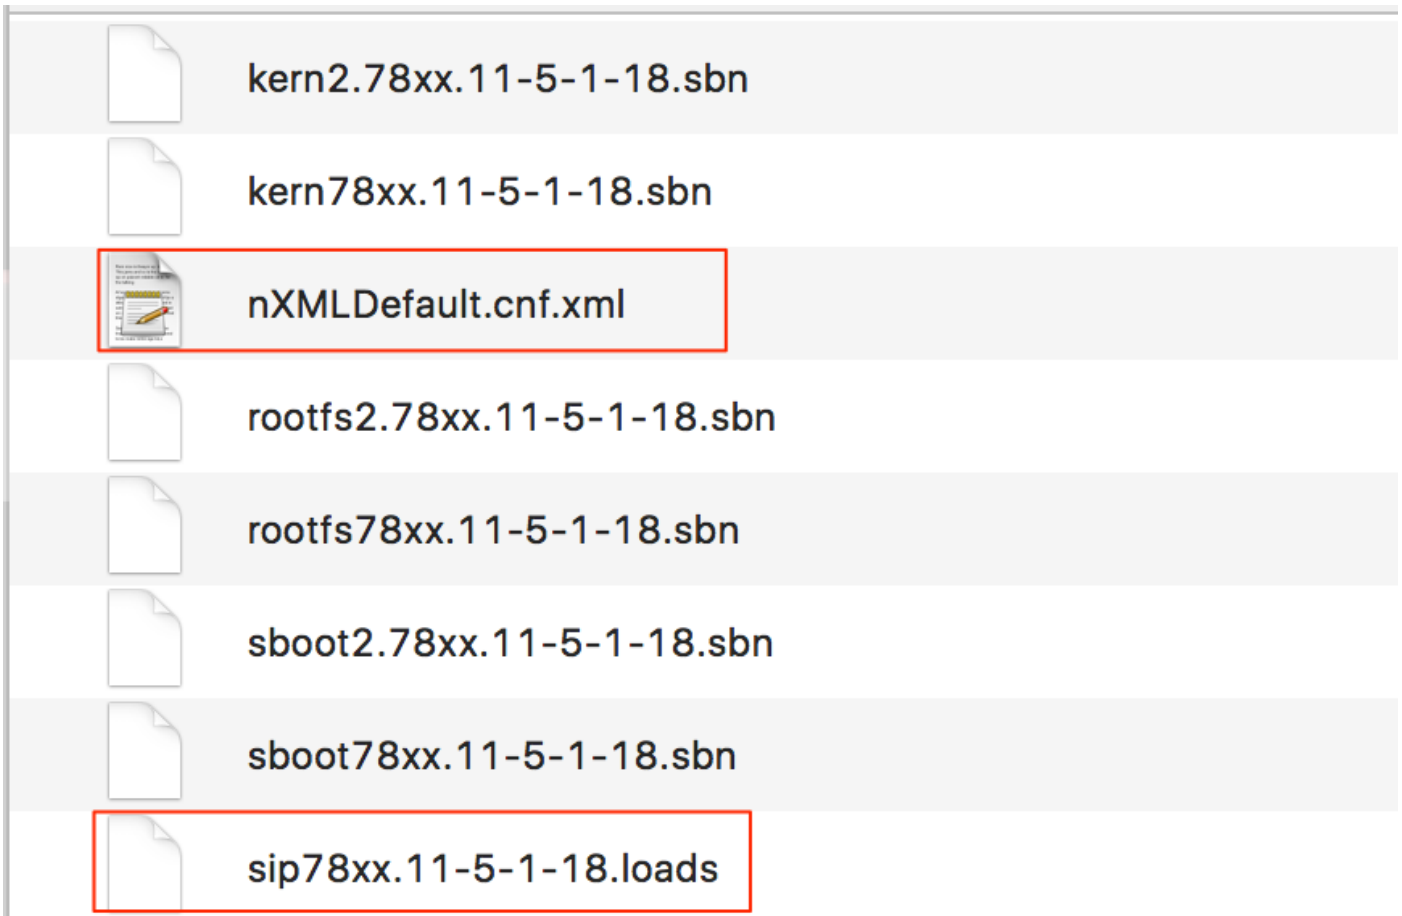
Passaggio 4. Trasferire il file del firmware e il file di configurazione predefinito nella directory principale del server TFTP di terze parti. Estrarre il file del firmware .ZIP nella directory principale

del TFTP, come mostrato nell'immagine:
