Aggiornamento degli adattatori per telefono analogico (ATA)

Questo documento offre una spiegazione ed esempi dei due metodi utilizzati per aggiornare l'adattatore per telefono analogico (ATA). Questo documento potenzia le informazioni contenute in [Aggiornamento del software Cisco ATA 186](#).

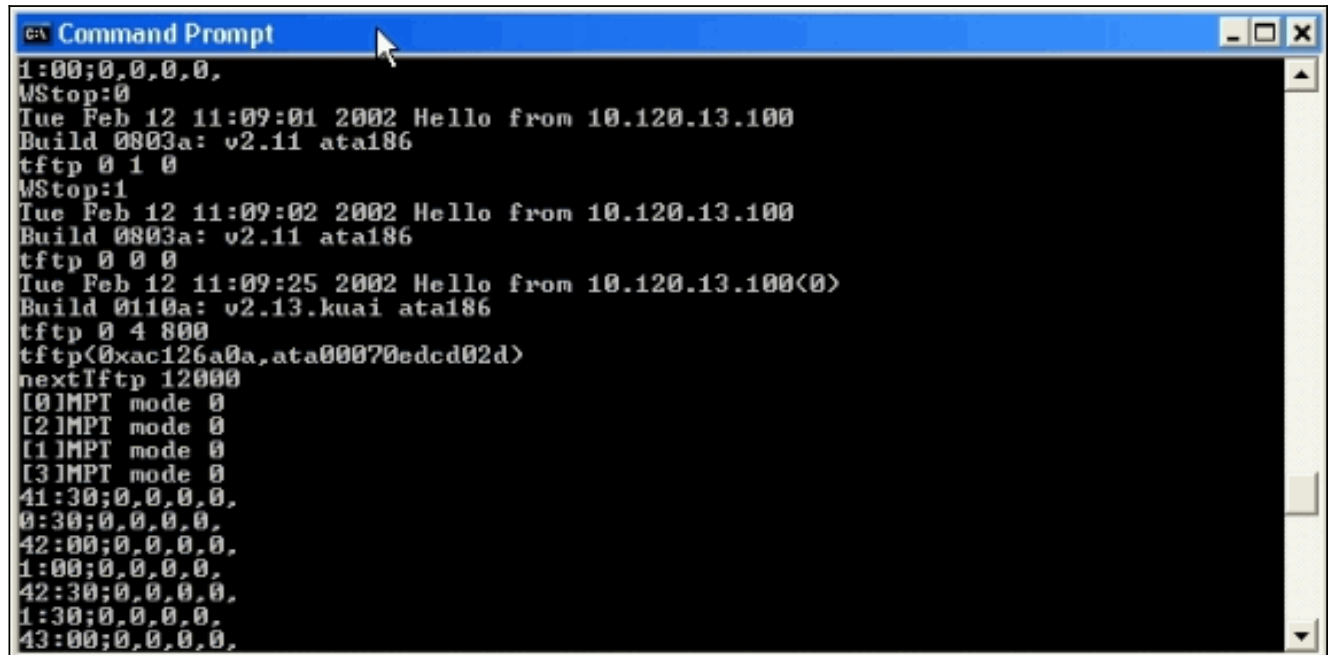
7. Eseguire sul PC un file eseguibile incluso nel file zip per facilitare la risoluzione dei problemi. È possibile scaricarlo dal percorso di download del [software Cisco ATA186 Terminal Adapter](#) (solo utenti [registrati](#)). Questo file di debug (prserv.exe) funge da server di aggiornamento che acquisisce le informazioni di debug inviate dal software ATA all'indirizzo IP o al numero di porta del PC. Le informazioni vengono compilate dall'ATA in un file di registro leggibile. Questo file può includere l'impostazione della chiamata, le cifre composte e altre informazioni importanti che esulano dall'ambito del presente documento. Questo è l'output del log prserv.exe e mostra i file hellos dal ATA al server TFTP e indica che l'aggiornamento è riuscito.

Poiché in questo output di registro vengono visualizzate le comunicazioni tra il PC e l'ATA, non viene visualizzato il file con estensione exe avviato nel PC. La schermata del log mostra queste fasi: Due hellos dall'ATA con indirizzo IP 10.120.13.100 e ID build 0803a. Si noti che le informazioni incluse in queste guide includono l'indirizzo IP, l'ID build e altre informazioni correlate al processo TFTP. Un altro saluto oltre venti secondi dopo da ATA con lo stesso indirizzo IP ma un ID build diverso 0110a. Questa modifica indica che l'aggiornamento è riuscito. Notare che altre informazioni sono state incluse in questo saluto, come il nome del profilo (00070edcd02d), e che il controllo TFTP successivo è tra 120 secondi (nextTftp 12000). Altre linee, come 41: 30;0,0,0,0, che indica i pacchetti keepalive della sessione. Per ulteriori informazioni e esempi sulla risoluzione dei problemi relativi all'uso di prserv.exe, fare riferimento a [Configurazione e risoluzione dei problemi di un ATA 186 con gateway Cisco IOS](#) e [Configurazione e risoluzione dei problemi di un ATA 186 con gateway Cisco IOS](#).
