Comprensione dell'instabilità nelle reti voce dei pacchetti (piattaforme Cisco IOS)

Questo documento descrive l'effetto jitter e come misurarlo e compensarlo.

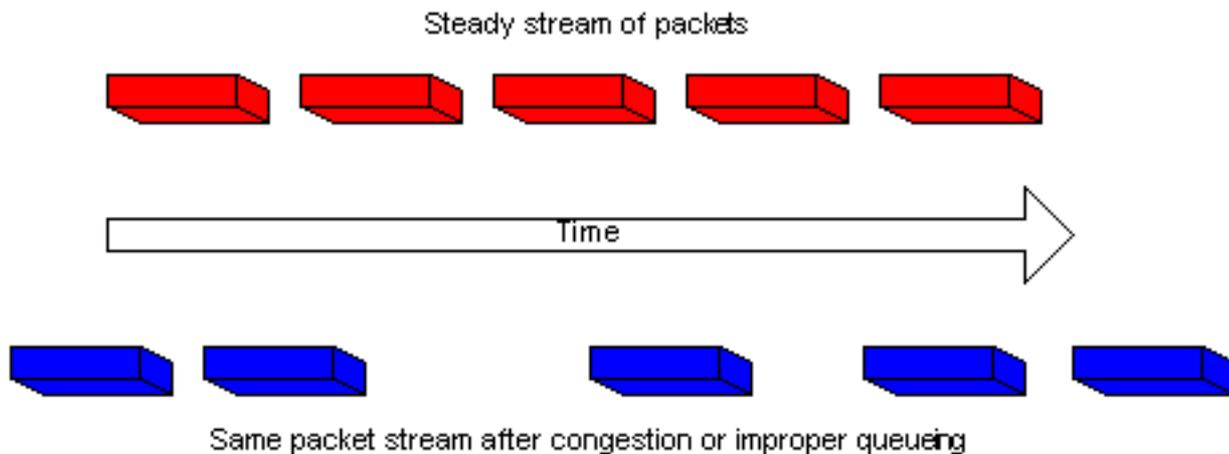
L'instabilità è definita come una variazione nel ritardo dei pacchetti ricevuti. Sul lato di invio, i pacchetti vengono inviati in un flusso continuo tra loro in modo uniforme. A causa di congestione della rete, code non corrette o errori di configurazione, questo flusso stabile può diventare nodulare o il ritardo tra ciascun pacchetto può variare anziché rimanere costante.

Questo diagramma mostra come viene gestito un flusso costante di pacchetti.

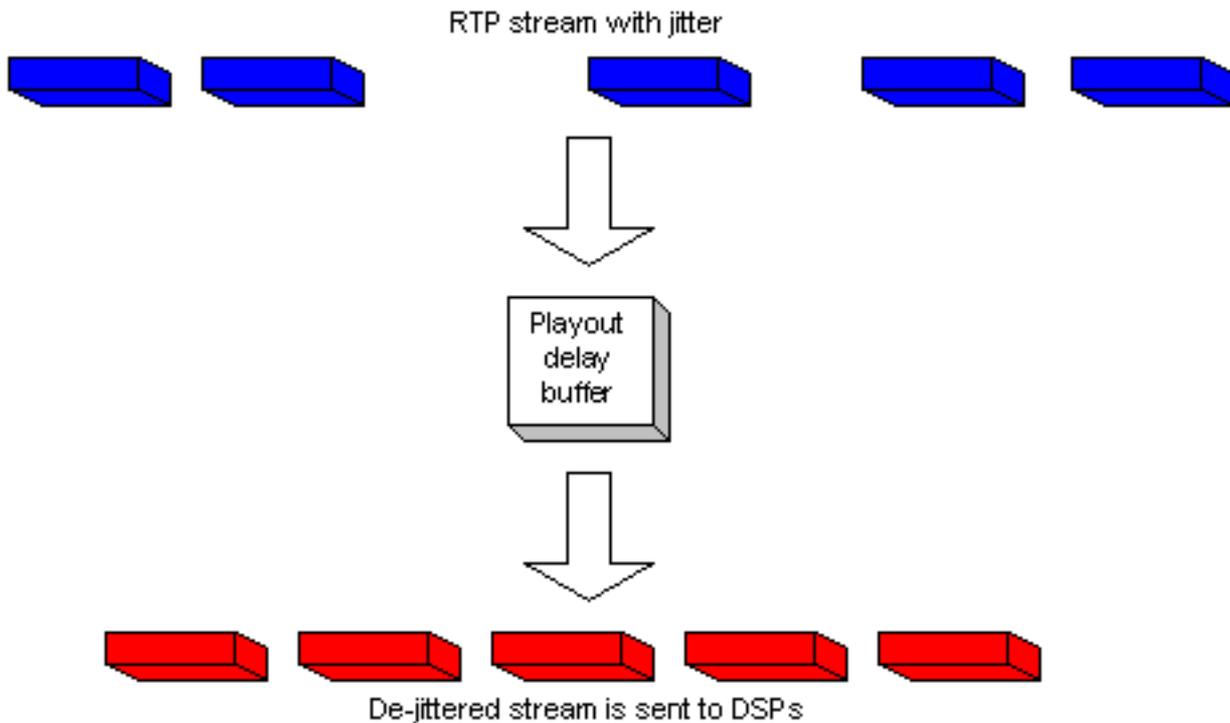
Quando un router riceve un flusso audio RTP (Real-Time Protocol) per il protocollo VoIP (Voice over IP), deve compensare il jitter rilevato. Il meccanismo che gestisce questa funzione è il buffer di ritardo del playout. Il buffer del ritardo di riproduzione deve memorizzare questi pacchetti e quindi riprodurli in un flusso costante ai processori di segnale digitali (DSP) per riconvertirli in un flusso audio analogico. Il buffer del ritardo di playout è anche noto come buffer de-jitter.

Il diagramma mostra come viene gestito lo jitter.

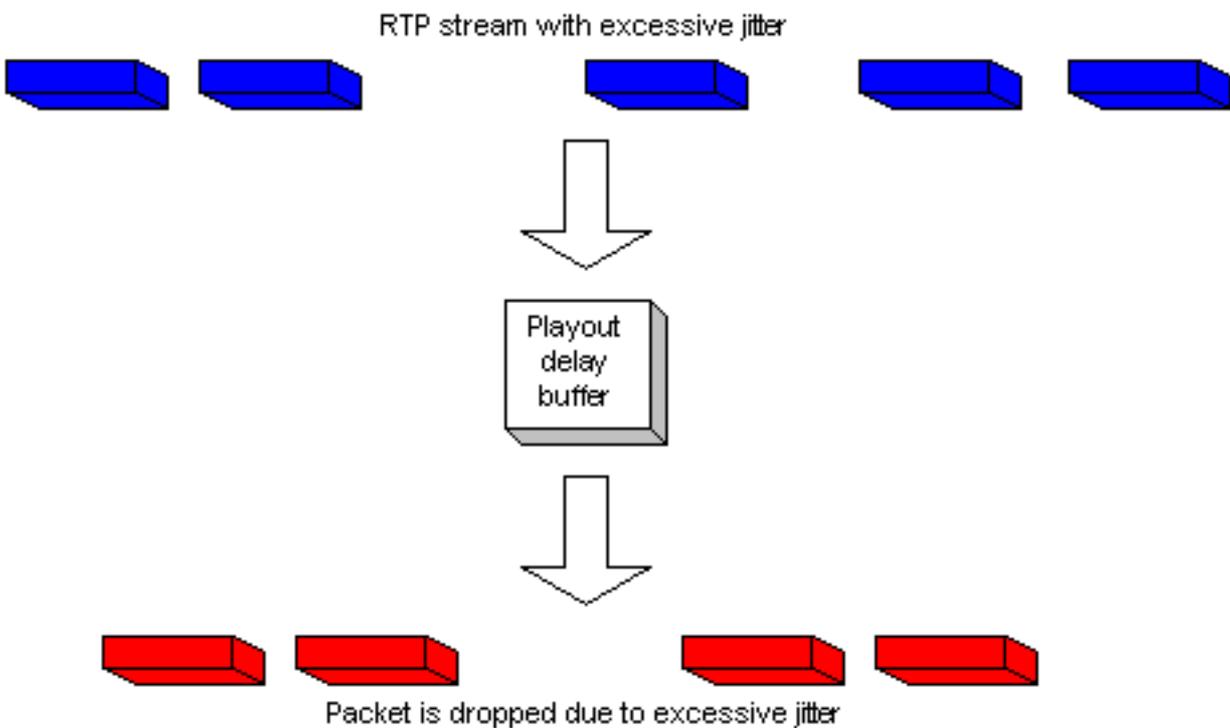
Se il jitter è così grande da causare la ricezione di pacchetti fuori dall'intervallo di questo buffer, i pacchetti fuori intervallo vengono scartati e le interruzioni vengono udite nell'audio. Per perdite minime come un pacchetto, il DSP interpola ciò che ritiene debba essere l'audio e nessun problema è percepibile. Quando l'instabilità è superiore a quella che il DSP è in grado di fare per recuperare i pacchetti mancanti, si verificano problemi audio.

Questo diagramma mostra come viene gestito il jitter eccessivo.
