# Risoluzione dei problemi comuni delle reti con bridging wireless

Questo documento offre informazioni per identificare e risolvere problemi comuni in una rete wireless con bridging. I problemi più comuni si dividono in tre categorie: errori operativi di base, problemi di connettività e throughput inadeguato.

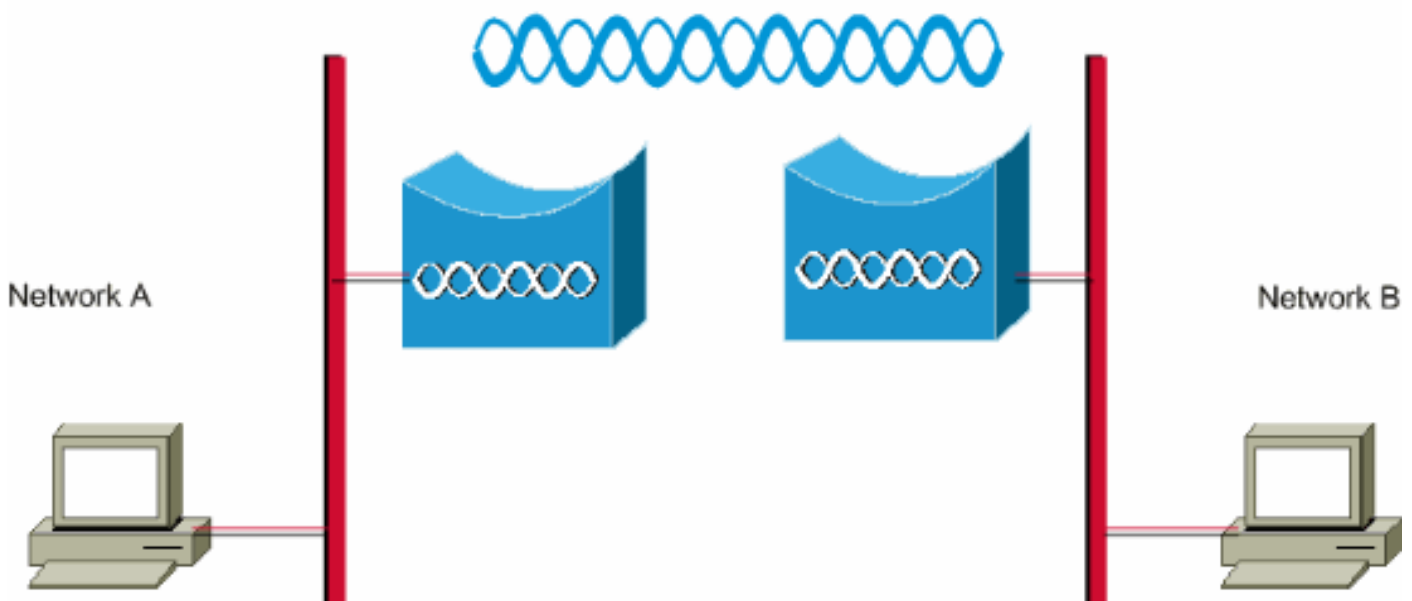
Nel documento viene utilizzata la topologia di rete seguente:

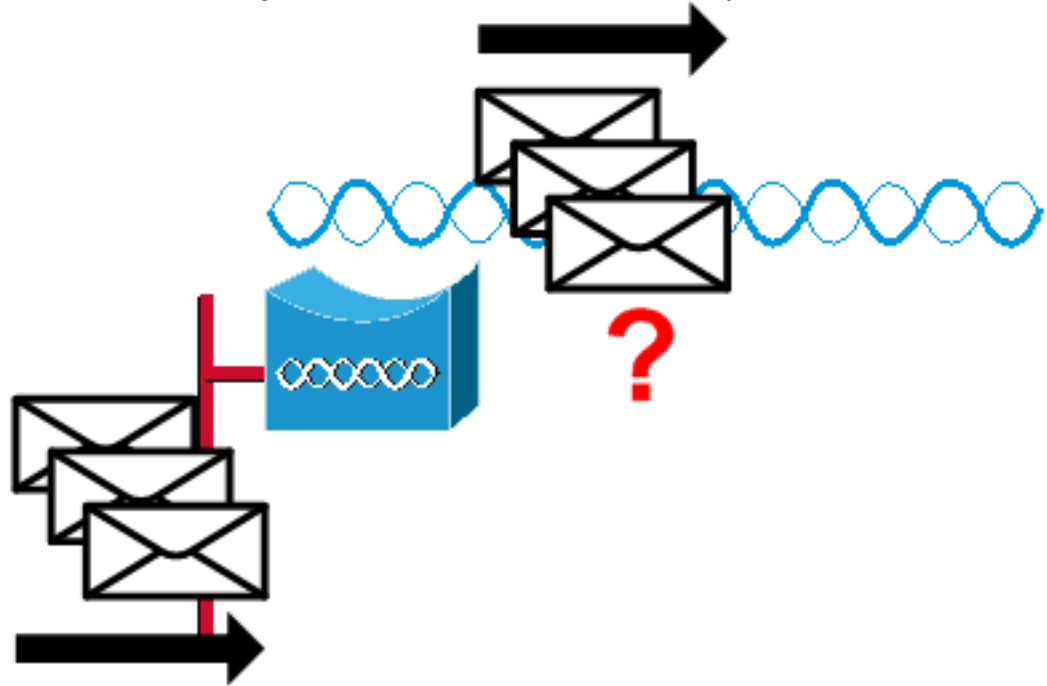
5. È possibile cancellare e rivedere le statistiche diverse volte nel corso di una giornata, o più giorni, per riconoscere e capire i singoli modelli di traffico in una determinata rete. Il modello di traffico viene trasmesso nella sequenza seguente: Sul lato Ethernet del ponte A Dal lato radio del ponte A Sul lato radio del ponte B Uscita dal lato Ethernet del bridge B
6. Verificare che la radio di un bridge trasmetta correttamente tutti i pacchetti che riceve dalla

esempio, se il numero di pacchetti **Bridge Receive** è 1000, verificare che il numero di pacchetti **Radio Transmit** sia vicino a 1000. **Nota:** se il bridge è connesso a un hub, i due valori potrebbero non essere vicini perché l'hub è un dispositivo di trasmissione e invia al bridge tutto il traffico che riceve. Tuttavia, se il bridge è collegato a uno switch, i due valori devono essere approssimativamente uguali.

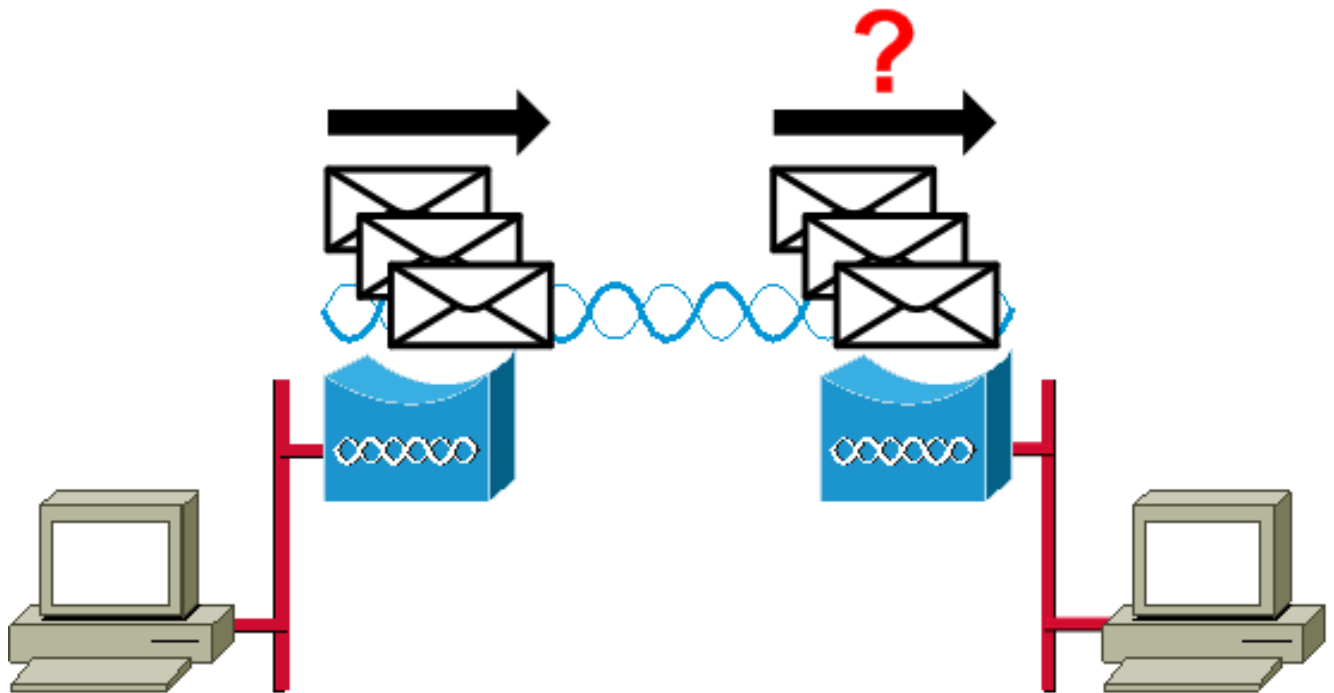
7. Confrontare il numero di pacchetti di **trasmissione radio** sul bridge A con il numero di pacchetti di **ricezione radio** sul bridge B.

Se il numero di trasmissioni del bridge A è superiore al numero di ricezioni del bridge B, i pacchetti andranno persi sul collegamento radio. Questa perdita è probabilmente causata da uno dei problemi seguenti: Il segnale non è sufficientemente forte da consentire ai pacchetti di raggiungere l'estremità remota. I pacchetti vengono distrutti da alcune interferenze esterne. Se il numero di ricezioni del ponte B è superiore al numero di trasmissioni del ponte A, vengono ricevuti segnali aggiuntivi. Il bridge li interpreta come pacchetti. Questa interferenza è probabilmente causata da uno dei problemi seguenti: Un vicino dispositivo da 2,4 GHz, come un telefono cordless da 2,4 GHz, trasmette sulla stessa frequenza. Un forno a microonde vicino che perde invia segnali sulla stessa frequenza.
