# ASR903 シリーズ ルータの一般的なハードウェア問題のトラブルシューティング

この資料に集約 サービス ルータ 903 ( ASR903 ) およびトラブルシューティング手順のよく見られる ハードウェア障害現象を分析する方法を記述されています。

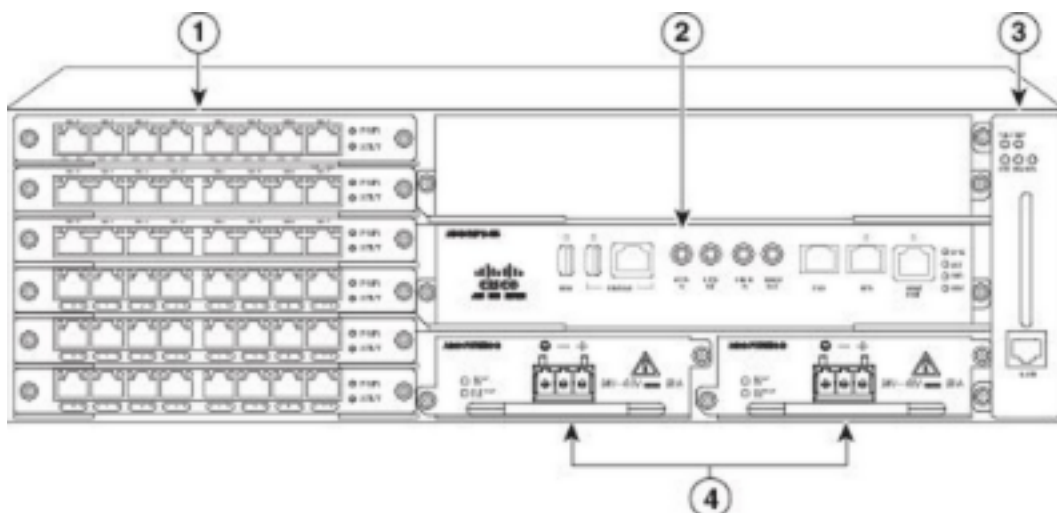
## ラベル コンポーネント

プラットフォームは次の主要な現地交換可能装置 ( FRU ) で下記のように図に示すように構成します:

- 1 インターフェイス モジュール ( IM )
- 2 2 つの Route Switch Processor ( RSP ) ユニット スロット。RSP1A-55、RSP1B-55、RSP2A-55、および RSP2A-128 をサポートします
- 3 ファントレイ
- 4 冗長 な DC パワー ユニット
