トラブルシューティング：バーサタイル インターフェイス プロセッサ (VIP) のクラッシュ

このドキュメントでは、Versatile Interface Processor (VIP) のクラッシュをトラブルシューティングするための情報を提供しています。

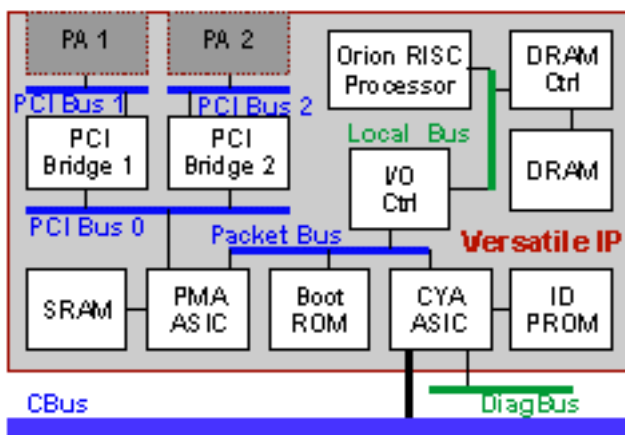
VIP のクラッシュを解明するためには、まず VIP の基本アーキテクチャを理解しておくことが重要です。このセクションの図は、下記のコンポーネントを含む VIP2 の機能ブロックダイアグラムを示しています。

- Orion Reduced Instruction Set Computing (RISC; 縮小命令セット コンピュータ) CPU と関連回路 (これには Dynamic RAM (DRAM)、L2 cache、RENO Application-Specific Integrated Circuit (ASIC; 特定用途向け集積回路)、およびブート ROM が含まれます)。
- CyBus ASIC —コンポーネント VIP2 Static RAM (SRAM) と CyBus または CxBus を渡るシステムパケットメモリ (MEMD) の間でパケットを制御し、転送する。
- パケットメモリ ASIC —ポートアダプタと SRAM の間でパケットを移動するために責任がある。
- 周辺機器コンポーネント相互接続 (PCI) バス—ポートアダプタと VIP2 SRAM 間のデータパス。
- ブリッジ—ポートアダプタのユーザー PCI バスを隔離するために責任がある。

トラブルシューティング時には、VIP crashinfo ファイルや syslog から情報を読むための指針として、このセクションの図を使用できます。例として、VIP SRAM から読み込んだ際に不良パーティが見つかったことを示す syslog 出力を見てみましょう。

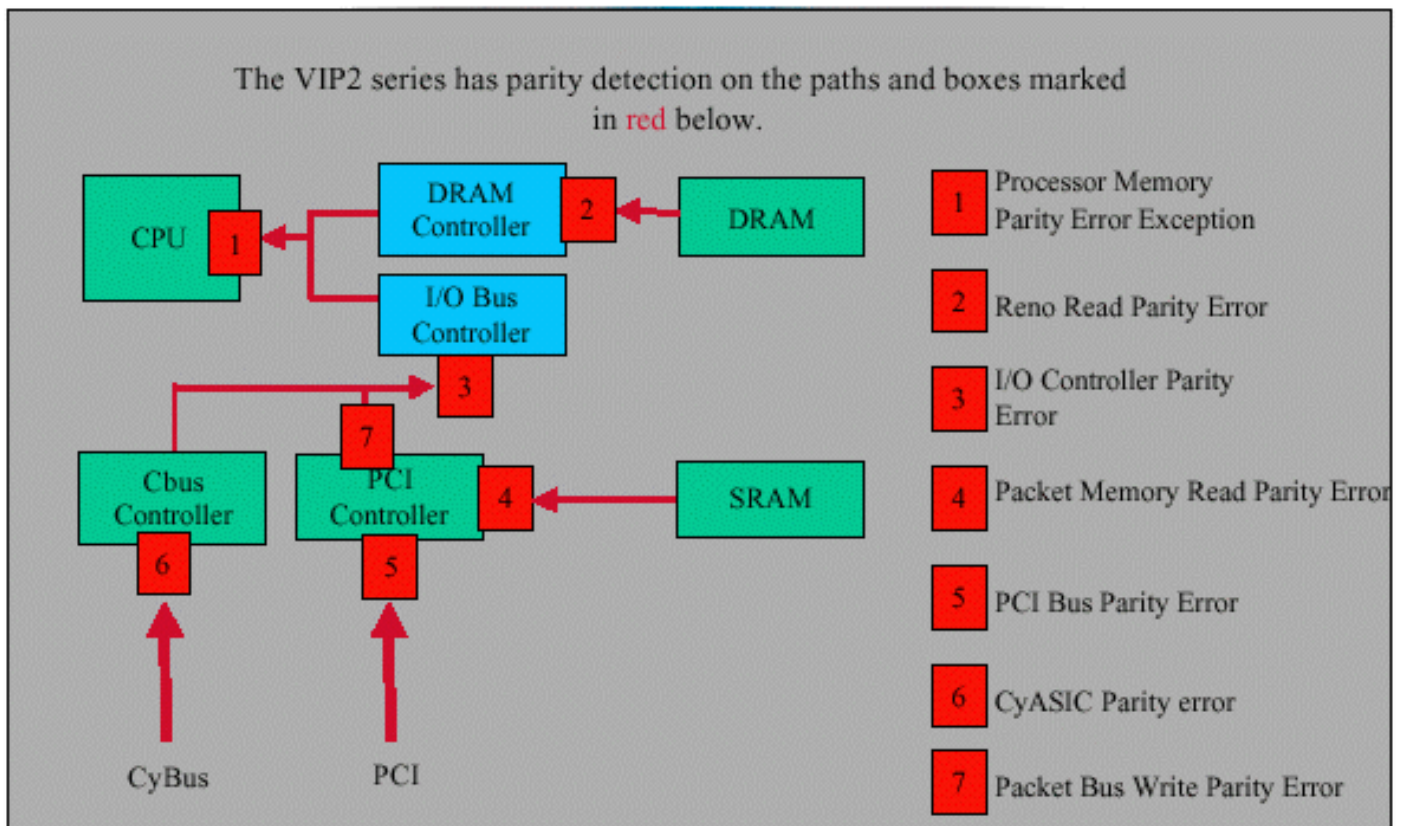
VIP2 のパリティ エラー検出

パリティ エラーは、ハードウェアが同一データについて計算されたパリティ値と以前のパリティ値を比較して、データの妥当性をチェックしようとしたときに、VIP 上で発生します。データ内でビット フリップが 1 つ発生しても、パリティ エラーになる可能性があります。VIP でパリティ エラーの診断をするには、パリティがチェックされるそれぞれの場所を理解していることが重要です。これらの場所がパリティ エラー発生の可能性のある場所になります。次の図に、情報の概略を示します。また、パリティ エラーについての詳細は、『[Cisco 7500 VIP のフォールト ツリー解析](#)』を参照してください。

この図で示すように、VIP で発生する可能性のあるパリティ エラーには 7 つのタイプがあります。エラーは別のソースから受け取る場合があること、および VIP 内が発生源ではない場合があること注意してください。パリティ エラーの発生源には、Route/Switch Processor (RSP)、別のVIP、またはきちんと取り付けられていないポート アダプタや不良ポート アダプタがあります。VIP クラッシュを適切に理解するためには、クラッシュの発生源を診断することが重要です。

不良パリティを伴うデータがあると、VIP と Cisco 7500 シリーズ ルータ上の複数のパリティ チェック デバイスでの個々のあらゆる読み書き操作で、それが報告される可能性があることを理解しておくことが重要です。たとえば、VIP が RSP 上の送信キューにあるパケットを自分の SRAM に読み込んでいて、RSP の SRAM でパリティ エラーがある場合、RSP 上の MD ASIC、VIP 上の CYA ASIC、さらに VIP 上の PCI/パケット メモリ ASIC からエラー メッセージが表示されます。

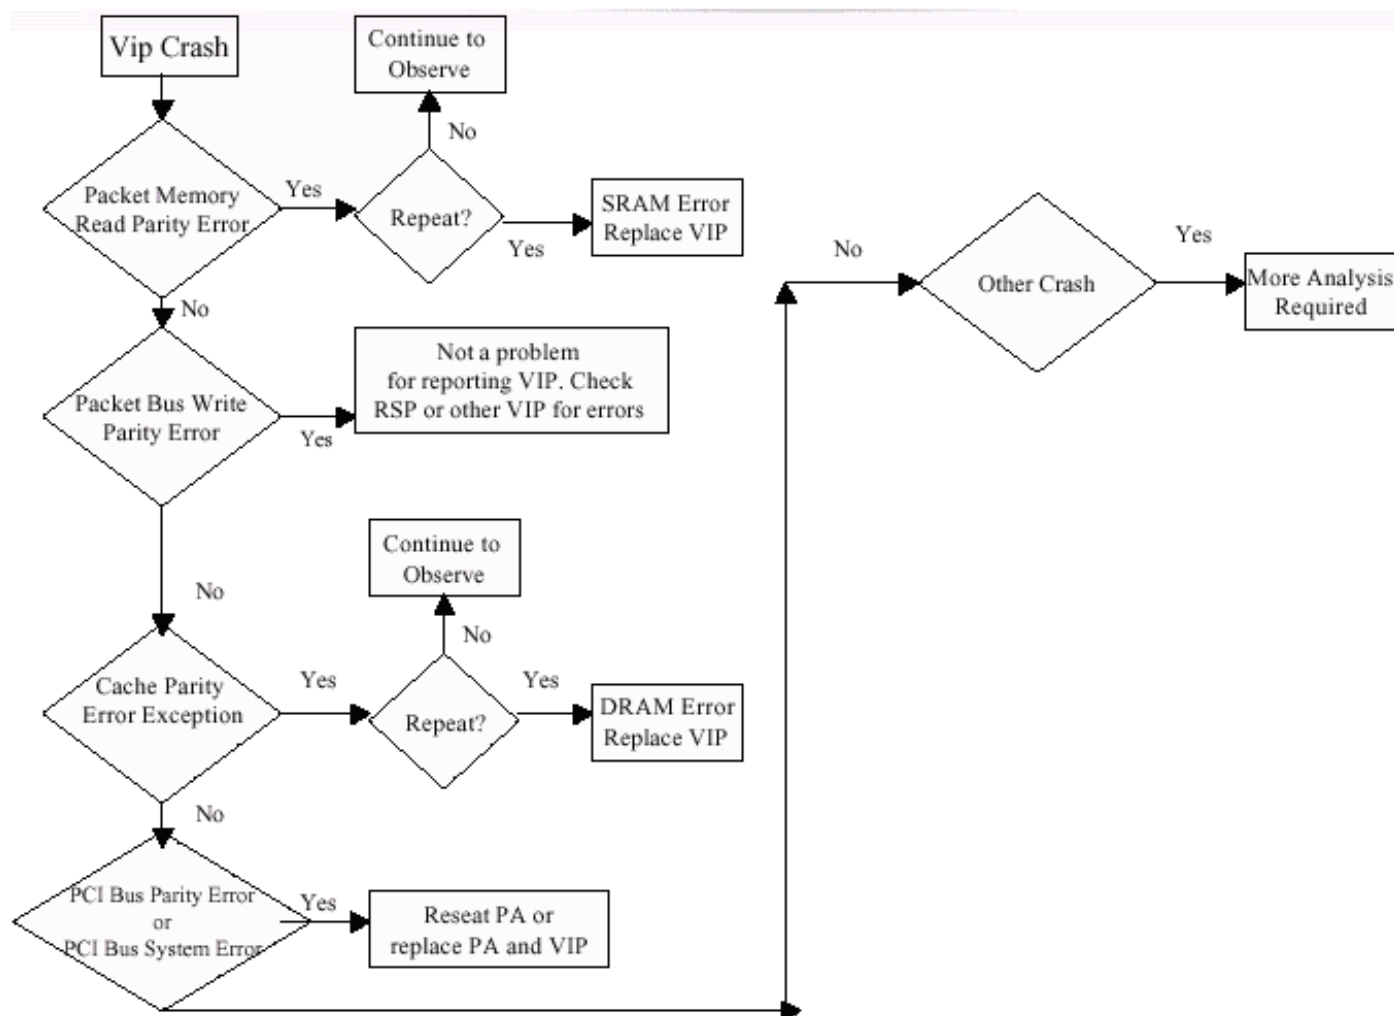
次のダイアグラムは VIP クラッシュのフォールトツリー解析を表しています。

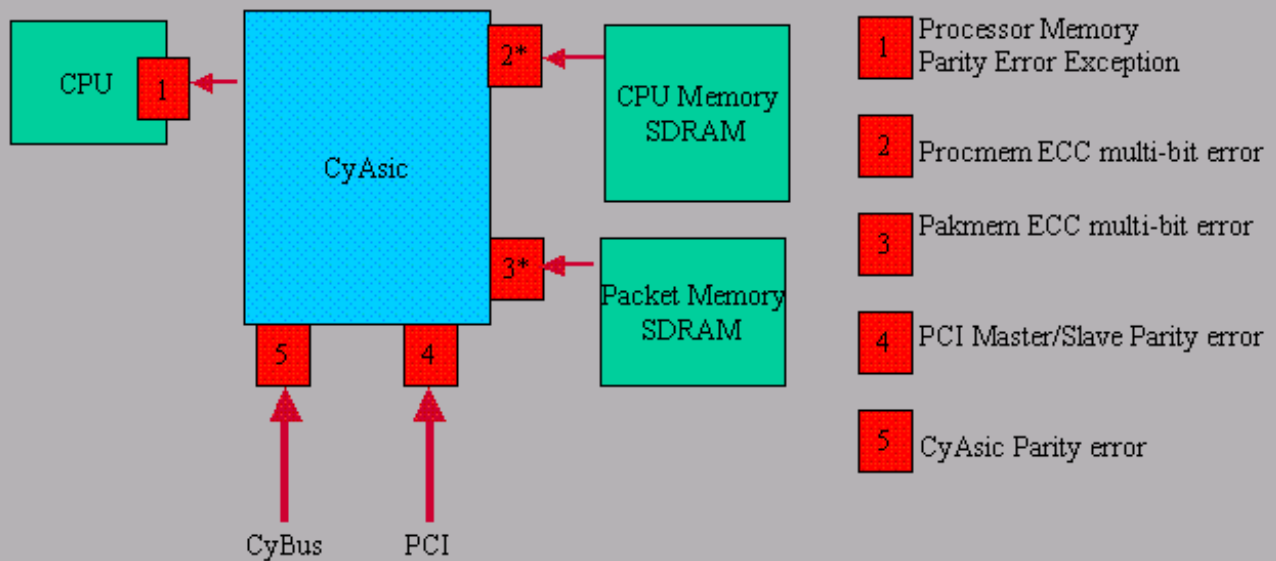
The VIP4 series has parity detection on the paths and boxes marked in red below.

* Both CPU memory and Packet Memory use ECC. Single bit error is corrected. Double bit error is detected.

VIP4-50、VIP4-80、VIP6-80 では、CPU メモリとパケット メモリでシングル ビット エラー訂正とダブル ビット エラー検出用の Error Code Correction (ECC) が使用されています。いずれも Synchronous Dynamic RAM (SDRAM) です。SDRAM でのシングル ビット エラーは訂正され、システムは平常に運用を続行します。

次のテーブルの 2 または 3 のマルチビット パリティ エラーは致命的イベントで、ECC マルチビット エラーが発生します。CPU 内部キャッシュとシステム内のバスでは、シングル ビット パリティ訂正が使用されます。ここに示すように、VIP4 と VIP6 のアーキテクチャは VIP2 とは異なります。そのため、表示されないエラー メッセージもあり、それ以外のエラー メッセージでも VIP2 とは異なって表示されるものがあります。このパリティ エラーのセクションでは、VIP2、VIP4、VIP6 間の差異を取り上げて説明しています。
