# トラブルシューティング: バーサタイル インターフェイス プロセッサ(VIP)のクラッシュ

このドキュメントでは、Versatile Interface Processor(VIP)のクラッシュをトラブルシューティングするための情報を提供しています。

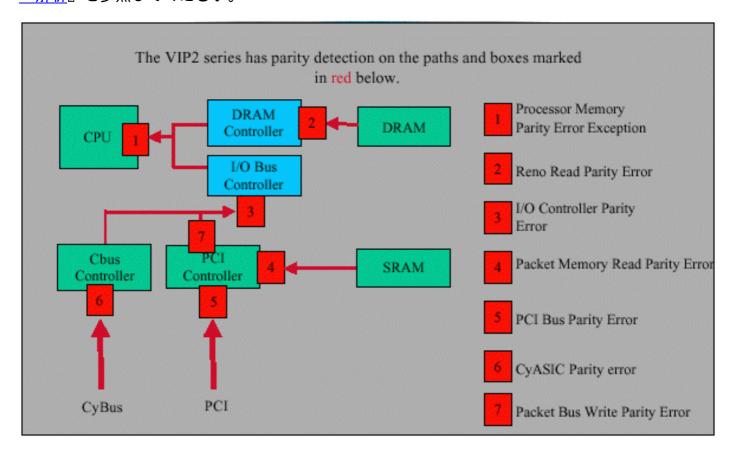
パリティ エラーは、ハードウェアが同一データについて計算されたパリティ値と以前のパリティ値を比較して、データの妥当性をチェックしようとしたときに、VIP 上で発生します。データ内でビット フリップが 1 つ発生しても、パリティ エラーになる可能性があります。VIP でパリティエラーの診断をするには、パリティがチェックされるそれぞれの場所を理解していることが重要です。これらの場所がパリティエラー発生の可能性がある場所になります。次の図に、情報の概略を示します。また、パリティエラーについての詳細は、『Cisco 7500 VIP のフォールトッリー解析』を参照してください。

この図で示すように、VIP で発生する可能性があるパリティ エラーには 7 つのタイプがあります。エラーは別のソースから受け取る場合があること、および VIP 内が発生源ではない場合があること注意してください。パリティ エラーの発生源には、Route/Switch Processor(RSP)、別の VIP、またはきちんと取り付けられていないポート アダプタや不良ポート アダプタがあります。 VIP クラッシュを適切に理解するためには、クラッシュの発生源を診断することが重要です。

不良パリティを伴なうデータがあると、VIP と Cisco 7500 シリーズ ルータ上の複数のパリティチェック デバイスでの個々のあらゆる読み書き操作で、それが報告される可能性があることを理解しておくことが重要です。たとえば、VIP が RSP 上の送信キューにあるパケットを自分の SRAM に読み込んでいて、RSP の SRAM でパリティ エラーがある場合、RSP 上の MD ASIC、VIP 上の CYA ASIC、さらに VIP 上の PCI/パケット メモリ ASIC からもエラー メッセージが表示されます。

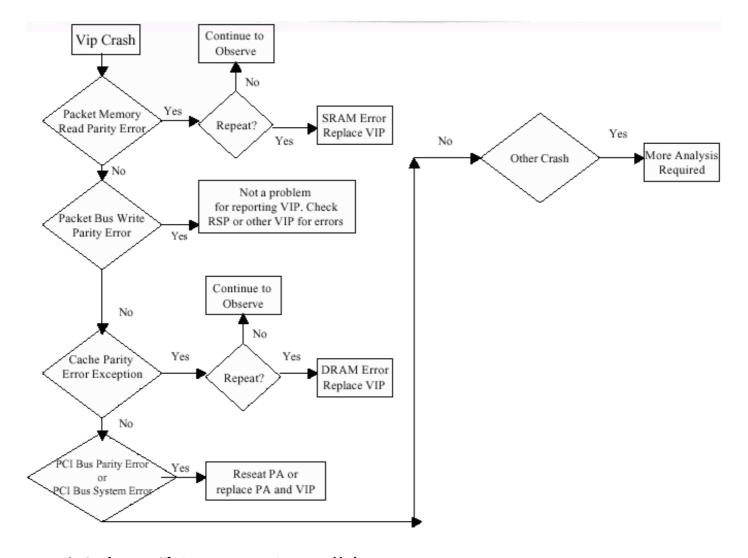
次のダイアグラムは VIP クラッシュのフォールトツリー解析を表しています。

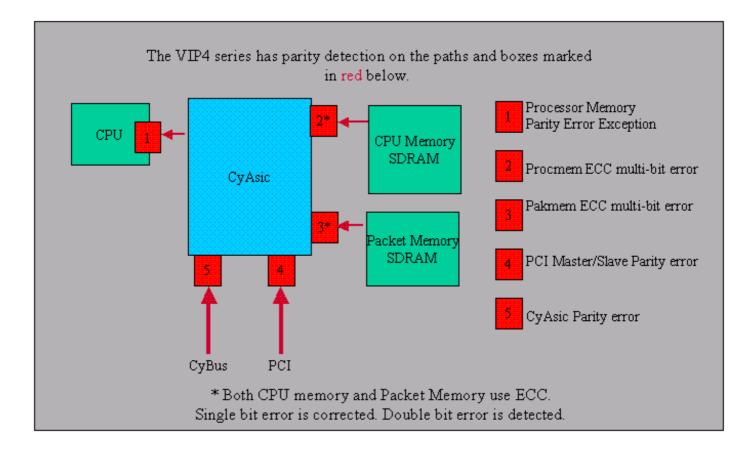
VIP4 および VIP6 パリティ エラーと ECC 検出

VIP4-50、VIP4-80、VIP6-80 では、CPU メモリとパケット メモリでシングル ビット エラー訂正 とダブル ビット エラー検出用の Error Code Correction(ECC)が使用されています。いずれも Synchronous Dynamic RAM(SDRAM)です。SDRAM でのシングル ビット エラーは訂正され、 システムは平常に運用を続行します。

次のテーブルの 2 または 3 のマルチビット パリティ エラーは致命的イベントで、ECC マルチビット エラーが発生します。CPU 内部キャッシュとシステム内のバスでは、シングル ビット パリティ訂正が使用されます。ここに示すように、VIP4とVIP6のアーキテクチャはVIP2とは異なります。そのため、一部のエラーメッセージは表示されず、他のエラーメッセージはVIP2と異なって報告されます。このパリティエラーセクションでは、VIP2、VIP4、VIP6の違いについて説明します。
