トラブルシューティング：バーサタイル インターフェイス プロセッサ (VIP) のクラッシュ

このドキュメントでは、Versatile Interface Processor (VIP) のクラッシュをトラブルシューティングするための情報を提供しています。

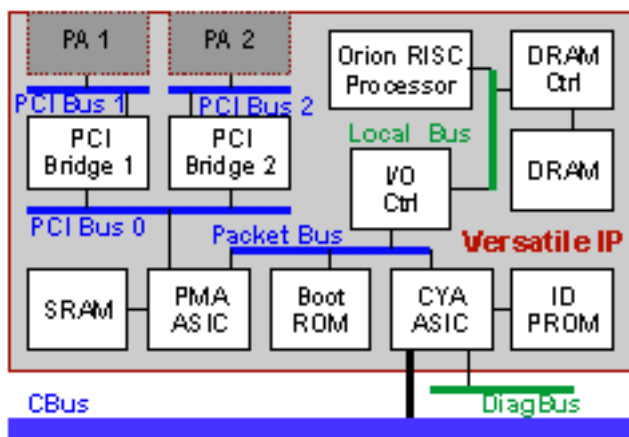
VIP のクラッシュを解明するためには、まず VIP の基本アーキテクチャを理解しておくことが重要です。このセクションの図は、下記のコンポーネントを含む VIP2 の機能ブロックダイアグラムを示しています。

- Orion Reduced Instruction Set Computing (RISC; 縮小命令セット コンピュータ) CPU と関連回路 (これには Dynamic RAM (DRAM)、L2 cache、RENO Application-Specific Integrated Circuit (ASIC; 特定用途向け集積回路)、およびブート ROM が含まれます)。
- CyBus ASIC —コンポーネント VIP2 Static RAM (SRAM) と CyBus または CxBus を渡るシステムパケットメモリ (MEMD) の間でパケットを制御し、転送する。
- パケットメモリ ASIC —ポートアダプタと SRAM の間でパケットを移動するために責任がある。
- 周辺機器コンポーネント相互接続 (PCI) バス—ポートアダプタと VIP2 SRAM 間のデータパス。
- ブリッジ—ポートアダプタのユーザー PCI バスを隔離するために責任がある。

トラブルシューティング時には、VIP crashinfo ファイルや syslog から情報を読むための指針として、このセクションの図を使用できます。例として、VIP SRAM から読み込んだ際に不良パーティが見つかったことを示す syslog 出力を見てみましょう。

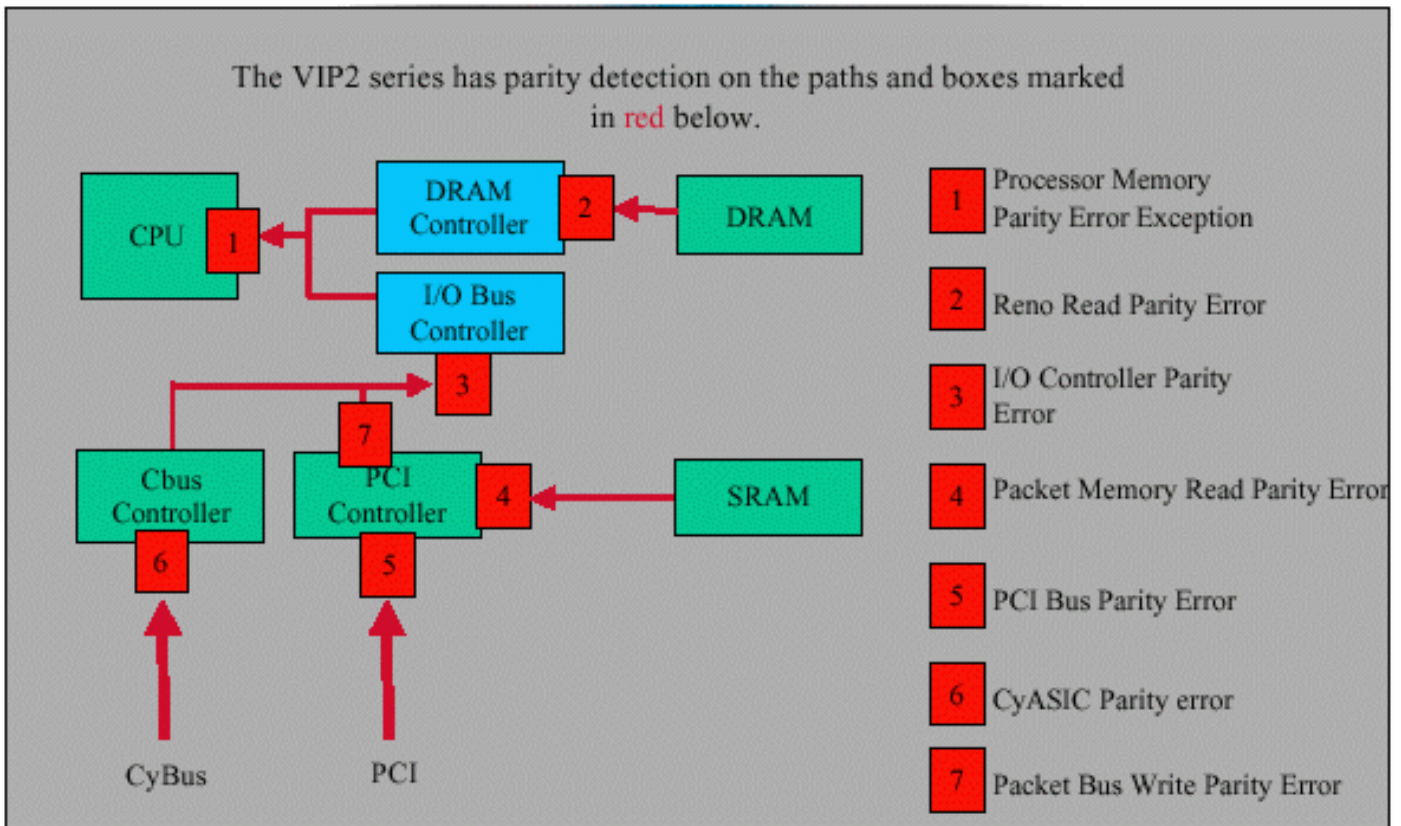
VIP2 のパリティ エラー検出

パリティ エラーは、ハードウェアが同一データについて計算されたパリティ値と以前のパリティ値を比較して、データの妥当性をチェックしようとしたときに、VIP 上で発生します。データ内でビット フリップが 1 つ発生しても、パリティ エラーになる可能性があります。VIP でパリティ エラーの診断をするには、パリティがチェックされるそれぞれの場所を理解することが重要です。これらの場所がパリティ エラー発生の可能性のある場所になります。次の図に、情報の概略を示します。また、パリティ エラーについての詳細は、『[Cisco 7500 VIP のフォールト ツリー解析](#)』を参照してください。

この図で示すように、VIP で発生する可能性のあるパリティ エラーには 7 つのタイプがあります。エラーは別のソースから受け取る場合があること、および VIP 内が発生源ではない場合があること注意してください。パリティ エラーの発生源には、Route/Switch Processor (RSP)、別のVIP、またはきちんと取り付けられていないポート アダプタや不良ポート アダプタがあります。VIP クラッシュを適切に理解するためには、クラッシュの発生源を診断することが重要です。

不良パリティを伴うデータがあると、VIP と Cisco 7500 シリーズ ルータ上の複数のパリティ チェック デバイスでの個々のあらゆる読み書き操作で、それが報告される可能性があることを理解しておくことが重要です。たとえば、VIP が RSP 上の送信キューにあるパケットを自分の SRAM に読み込んでいて、RSP の SRAM でパリティ エラーがある場合、RSP 上の MD ASIC、VIP 上の CYA ASIC、さらに VIP 上の PCI/パケット メモリ ASIC からエラー メッセージが表示されます。
