トラブルシューティング：イーサネット コリジョン（衝突）

概要

このドキュメントでは、イーサネット コリジョンに関連するさまざまなカウンタの概要を示し、次の（プラットフォームに基づいた）エラー メッセージによってレポートされる、イーサネット コリジョンに関する障害のトラブルシューティング方法について説明しています。

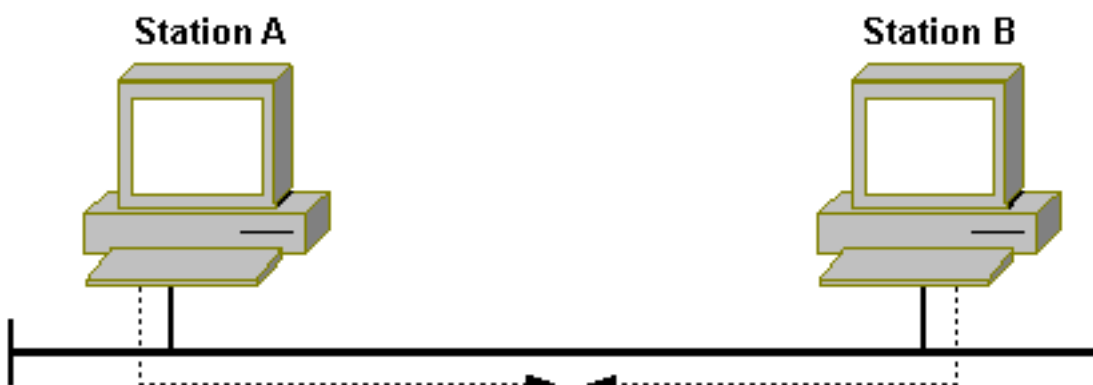
イーサネットでは、コリジョン検出方式として、Carrier Sense Multiple Access/Collision Detect (CSMA/CD; キャリア検知多重アクセス/コリジョン検出) が使用されます。次に、イーサネットの動作の簡略化した例を示します。

1. 端末 A がフレームを送信しようとしています。端末 A は最初に、メディアが使用可能であることをチェックします (キャリア検知)。メディアが使用可能でない場合、端末 A は、現在メディアを使用している端末の送信が完了するまで待機します。
2. 端末 A が、メディアが使用可能であると判断し、フレームを送信したと仮定します。メディアは共有されているため (多重アクセス)、他の端末が同時に送信する可能性があります。ここで、端末 B が端末 A と同時にフレームを送信したとします。

3. 端末 A と端末 B はすぐに、他の端末がフレームを送信していることを認識します (コリジョン検出)。各端末は、再送信を実行する前に、待機状態になります。待機状態になる期間はランダムに決定されます。衝突の後の時間はタイム・スロットに分けられます; 端末 A と端末 B はそれぞれランダムなスロットを選択して再送を試みます。
4. 端末 A と端末 B が同じスロットで再送を試みた場合、両端末はスロットの数を拡張します。続いて各端末は新しいスロットを選択するため、同じスロットで再送される確率が下がります。
