このドキュメントでは、ルータに Enhanced Interior Gateway Routing Protocol (EIGRP) が設定されていると、Cisco IOS® ルータに「not on common subnet (共通サブネットにありません)」エラー メッセージが発生する場合があります理由について説明します。

ネットワーク図

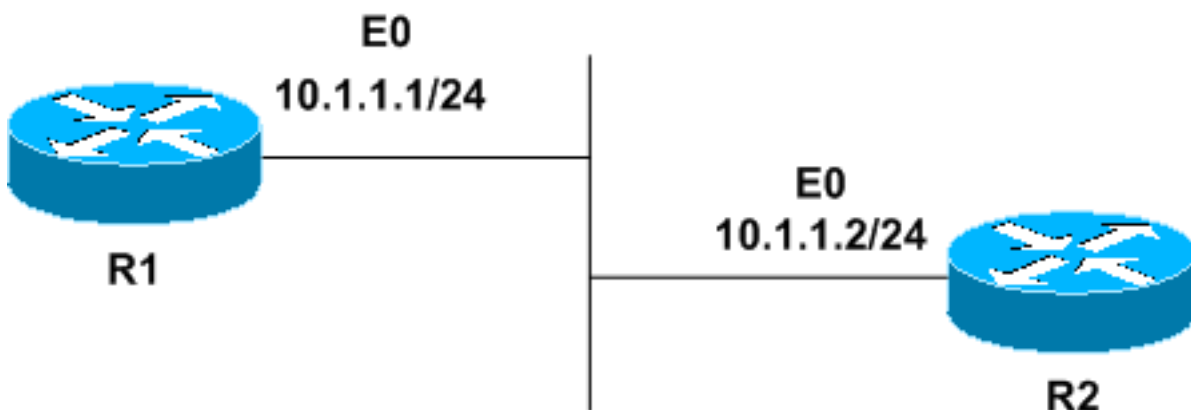
シスコでは、1 個のネットワーク セグメント上のすべてのルータに、同じサブネット上のプライマリ IP アドレスを設定することを推奨します。この例は、一般的な EIGRP 設定を示します。
