# 信号劣化時に復元パケット リングをラップする ML シリーズ カードの設定

このドキュメントでは、信号劣化が発生する場合に復元パケット リング ( RPR ) をラップするために Cisco ML シリーズ カードを設定する方法について説明します。

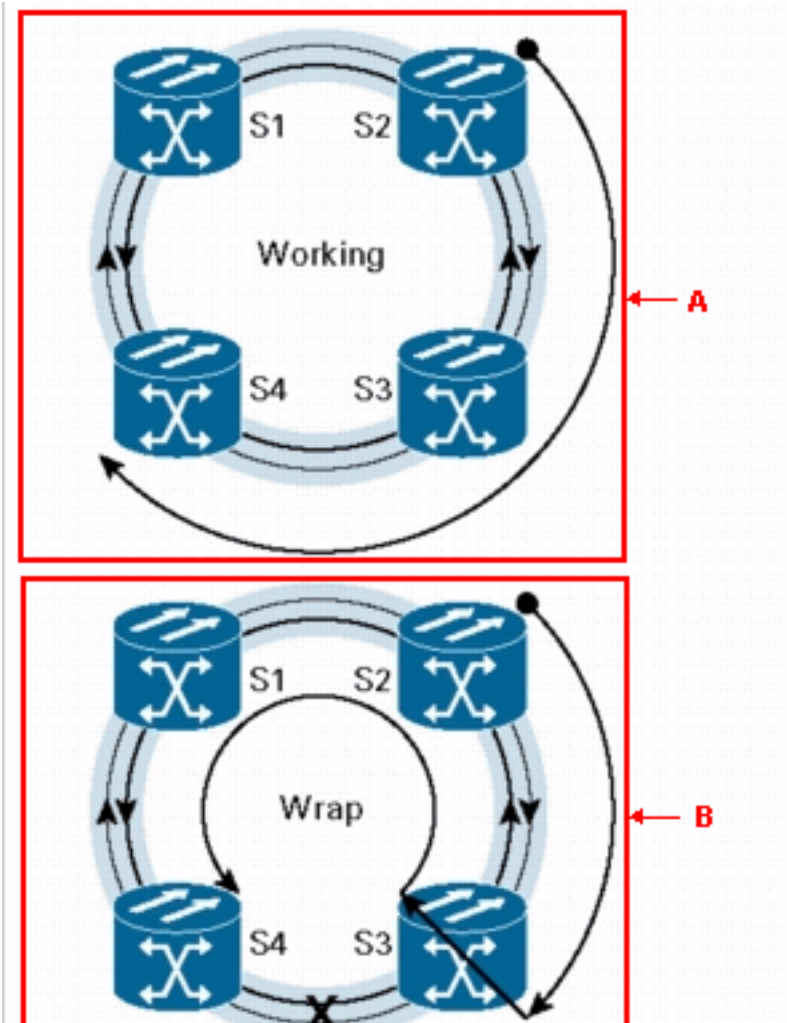
図 1 - Cisco ML シリーズ RPR ラッピング

図 1 はラッピングの例を示します。S3 から S4 へのトラフィックは、通常の状態の 2 ノードを通過します ( 図 1 の矢印 A を参照 )。パスは S3 > S4 です。S3 と S4 の間のリンク障害の結果としてラップが発生し、S3 から S4 へのトラフィックは 4 つのノード S3 > S2 > S1 > S4 を通貨します ( 図 1 の矢印 B を参照 )。

Cisco ML シリーズ RPR は現在、ラップ復元を実行し、そのラップ手法は単純なものです。パケットが障害ポイントに達すると、ML シリーズ RPR は単に、ラップされたリングでパケットをリダイレクトします。したがって、障害に隣接するノードだけが問題を認識してラップを開始する必要があります。また、ラッピングは準 50 ms 復元性を提供し、ネットワークの規模にかかわらず、同じネットワーク コンバージェンス時間を維持します。

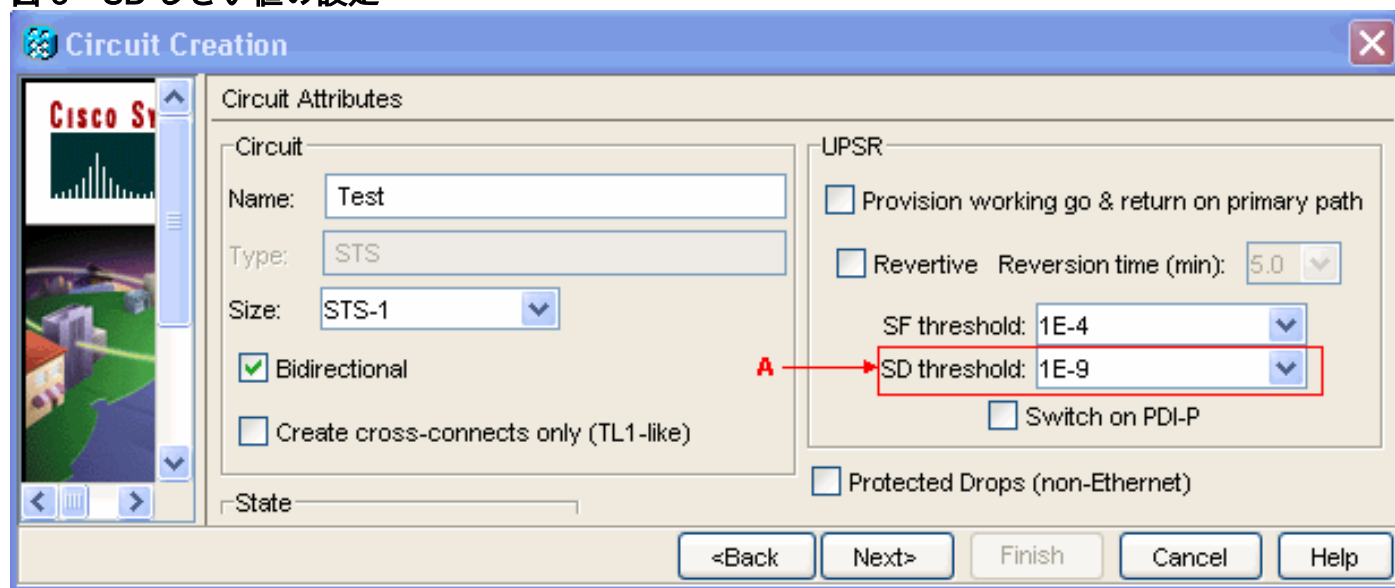
図 3 – SD しきい値の設定

新しい回路を作成するとき、SD しきい値を設定できます（[図 3](#) の矢印 A を参照）。

POS トリガー障害のデフォルト値には ber\_sd\_b3 が含まれません。このコマンドを追加した後、SD しきい値に達すると ML シリーズ RPR がラップします。
