# マルチシェルフの構成例と MS 設定の一般的な問題と解決

## MS の設定手順、MS の設定での一般的な問題、および解決方法

このドキュメントでは、基本的なマルチシェルフ構成の例とトラブルシューティングすべき一般的な問題について説明します。

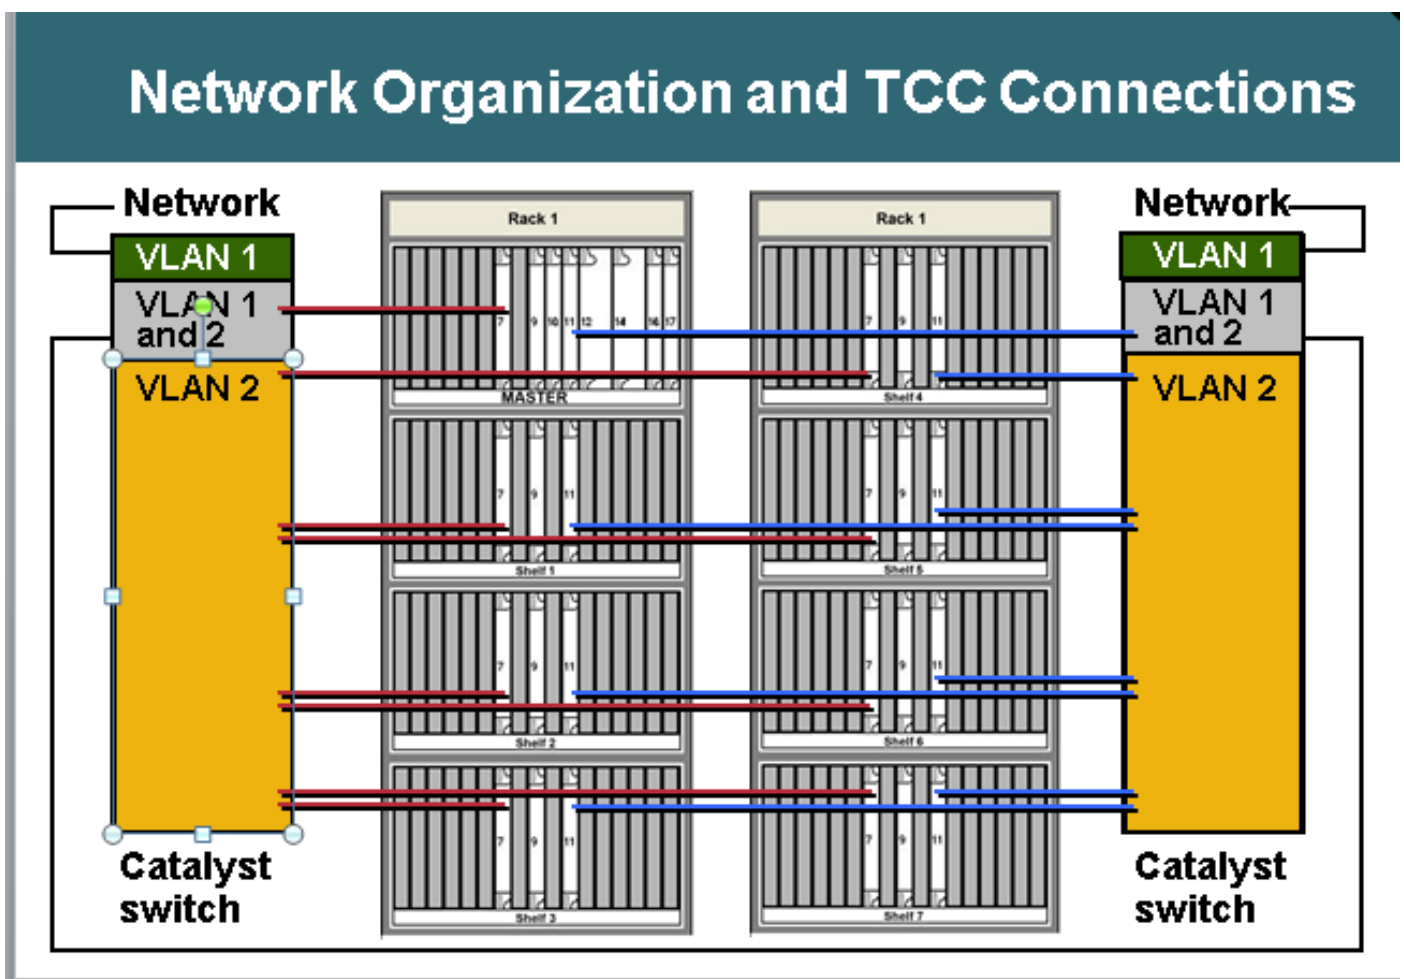
### マルチシェルフの接続図：

ノードコントローラとしてスイッチに接続する M12：

ONS 接続へのスイッチの詳細：

ONS 15454 ノード コントローラ シェルフ

- TCC 7 から Catalyst 1 ポート 1
- TCC 11 から Catalyst 2 ポート 1

ONS 15454 サブテンド シェルフ 1 ~ 7

- N シェルフ TCC 7 から Catalyst 1 ポート n
- N シェルフ TCC 11 から Catalyst 2 ポート n

Catalyst 接続

- 各 Catalyst ポート 23 からネットワーク
- Catalyst 1 ポート 22 から Catalyst 2 ポート 22

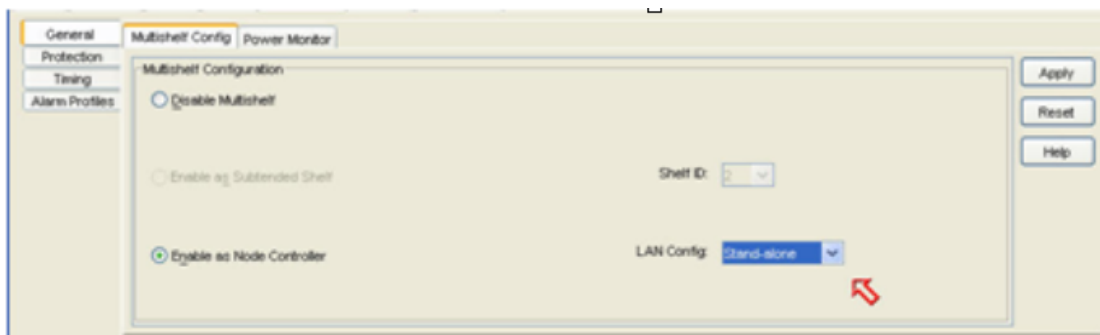
- [Shelf] > [Provisioning] > [Multishelf] に移動します。
- [Enable as Node Controller] をクリックします。
- [Stand-alone] を選択します。
- Apply をクリックします。

Once it is selected and hit Apply then shelf will go for restart and will appear as Node controller Shelf.  
**Choose Enable**

選択して [Apply] をクリックすると、シェルフが再起動し、ノード コントローラ シェルフとして表示されます。

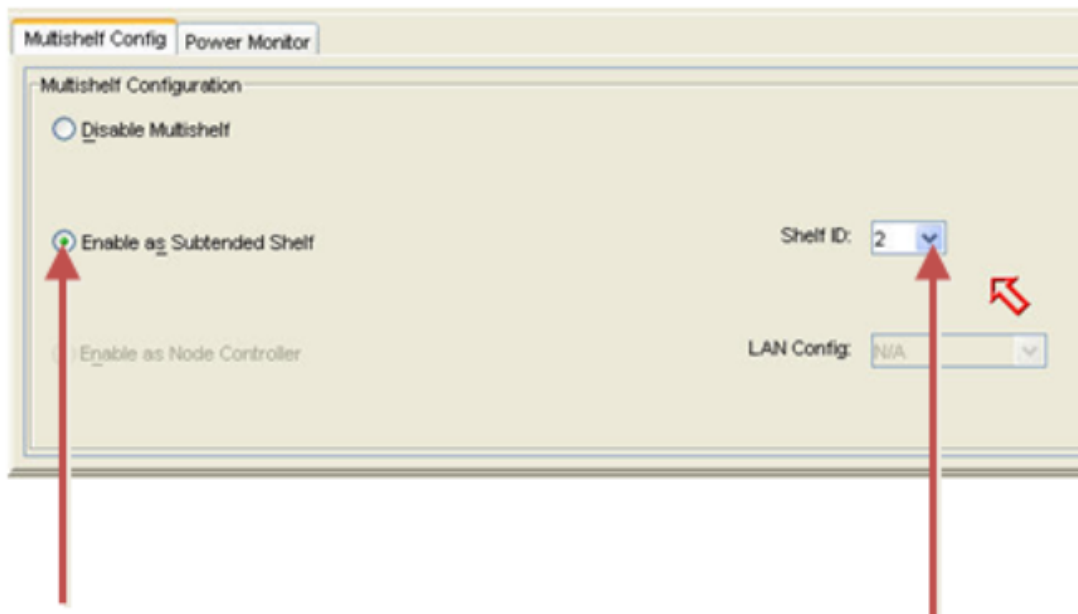
- [Shelf] > [Provisioning] > [Multishelf Config] を選択します。
- [Enable as Subtending Shelf] を選択します。
- シェルフ ID を選択します。

Choose Enable as Subtended Shelf.

Choose Shelf ID.
