概要

Catalyst 4000/4500 スイッチ シリーズは、スイッチ アーキテクチャでスタブ ASIC 設計を使用しています。スイッチは内部管理制御プロトコルを介して、こうしたラインカード スタブ ASIC (Astro/Leman/NiceR) を管理します。これらの内部管理要求と応答が失われたり遅れたりすると、コンソール メッセージとシスログ メッセージが生成されます。こうした通信損失の原因は多岐にわたるため、このようなエラー メッセージに関する根本原因は明白ではありません。

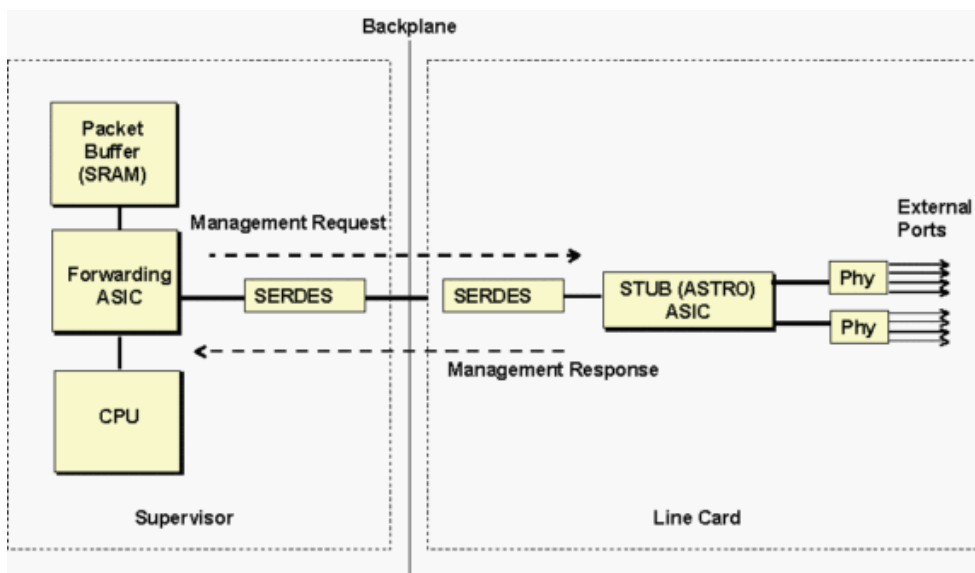
Astro スタブ ASIC とは、バックプレーンへのギガビット帯域幅接続を介して、スーパーバイザと通信している 8 つの隣接する 10/100 ポートの 1 グループを制御する 10/100 スタブ ASIC を指します (次図参照)。

スーパーバイザは、SERDES (SERRealizer-DESerializer) コンポーネントを介して、ラインカードスタブ ASIC と通信します。 バックプレーンに接続されているスーパーバイザ側に SERDES コンポーネントが 1 つあり、バックプレーンと接続するための各スタブ ASIC のラインカード上に、別の SERDES があります。

上記ダイアグラムは、さまざまなタイプのラインカードをトラブルシューティングするため、一般的に使用できます。 タイムアウト の メッセージで参照されたスタブ ASIC はラインカードの種類によって異なっています。 ASIC 名前および説明のリストについては下記の表を参照して下さい。

内部管理トラフィックは、通常データトラフィックと一緒に、両方の SERDES コンポーネントを通過します。 内部管理メッセージトラフィックは、スタブ ASIC と Phy レジスタの読み書きに使用されます。 最も一般的な操作は、リンク状態および統計情報の読み取りです。

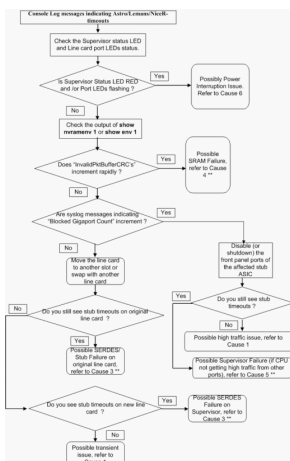
次のトラブルシューティングのフローチャートは、考えられる根本原因の中から、問題をすばやくかつ簡単に切り分けるための方法を示しています。

** 症状は似ていても、根本原因はさまざまに異なっていることがあります。トラブルシューティングの詳細について、TAC に問い合わせてください。
