# IP Phone 7940/7960 が起動できない - プロトコル適用が無効

この資料はエラーメッセージ と起動する 1 つの原因をという Cisco IP Phone モデル 7940 および 7960 失敗記述したものです。このメッセージは液晶ディスプレイ (LCD) に表示されます。この資料は Cisco Unified CallManager 環境の回避策を提供したものです。

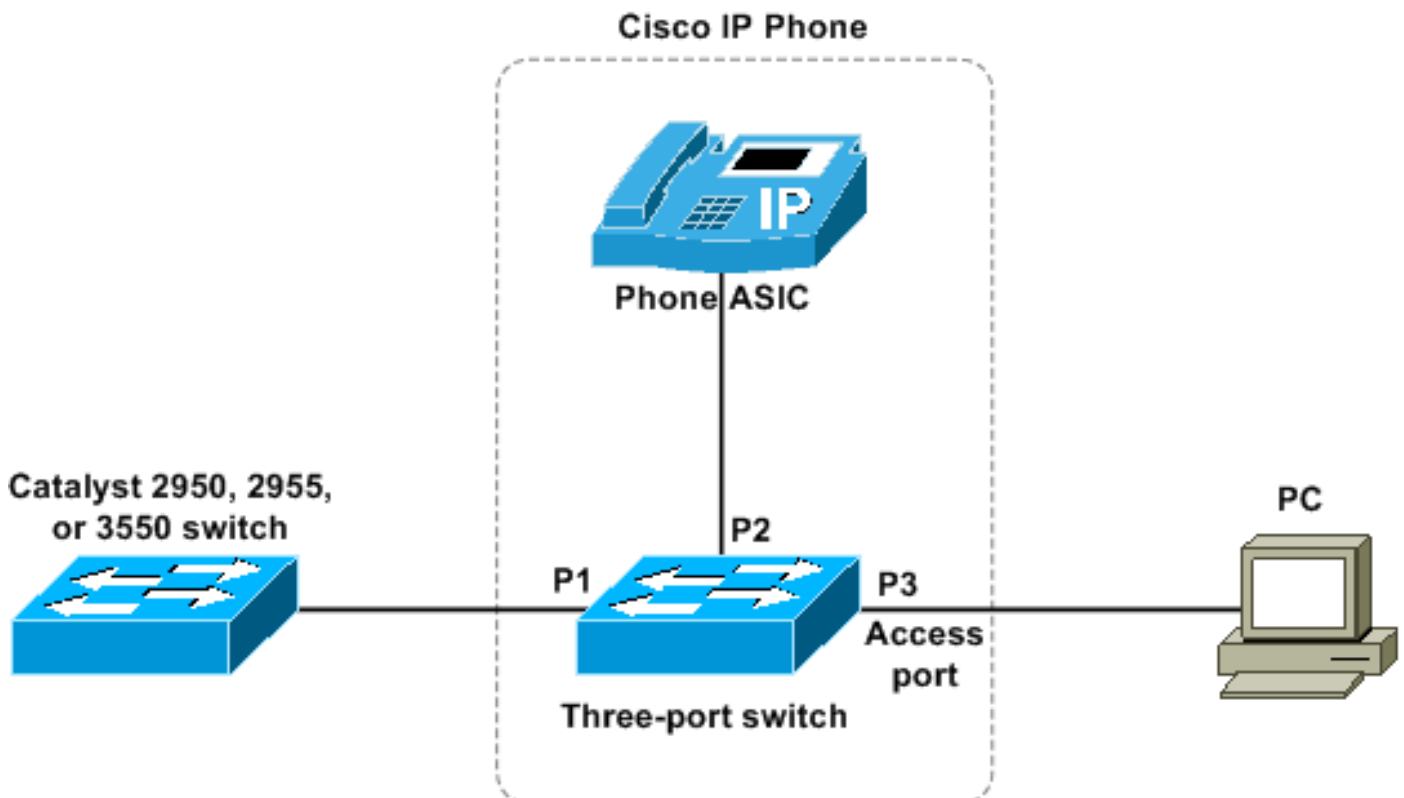
音声 VLAN 機能により、アクセスポートは IP Phone からの IP 音声トラフィックを搬送できません。スイッチは 7940/7960 IP Phone に接続し、IP 音声トラフィックを運ぶことができます。データが不均等に送信される場合 IP Phone コールの音質が悪化できるので、スイッチは IEEE 802.1P サービスの分類（CoS）に基づいて QoS をサポートします。QoS は予想できる方法のスイッチからのネットワークトラフィックを送信するために分類およびスケジューリングを使用します。QoS に関する詳細については、[企業 QoS ソリューション リファレンス ネットワーク デザイン ガイド](#)を参照して下さい。7940/7960 IP Phone は設定可能なデバイスであり、802.1P 優先順位のトラフィックを転送するためにそれを設定できます。IP Phone が割り当てるトラフィック優先順位を信頼するか、または無効にするためにスイッチを設定できます。7940/7960 IP Phone は統合された 3 ポート 10/100 スイッチが、ように [図 1](#) 示します含まれています。ポートはデバイスにこのリストが詳述するので、専用接続を提供します：

- ポート 1 はスイッチが別の VOIP デバイスに接続されます。
- ポート 2 は IP Phone トラフィックを運ぶ内部 インターフェイス 10/100 です。
- ポート 3（アクセスポート）は PC が別のデバイスに接続されます。

図 1 – 7940/7960 IP Phone スイッチに接続される

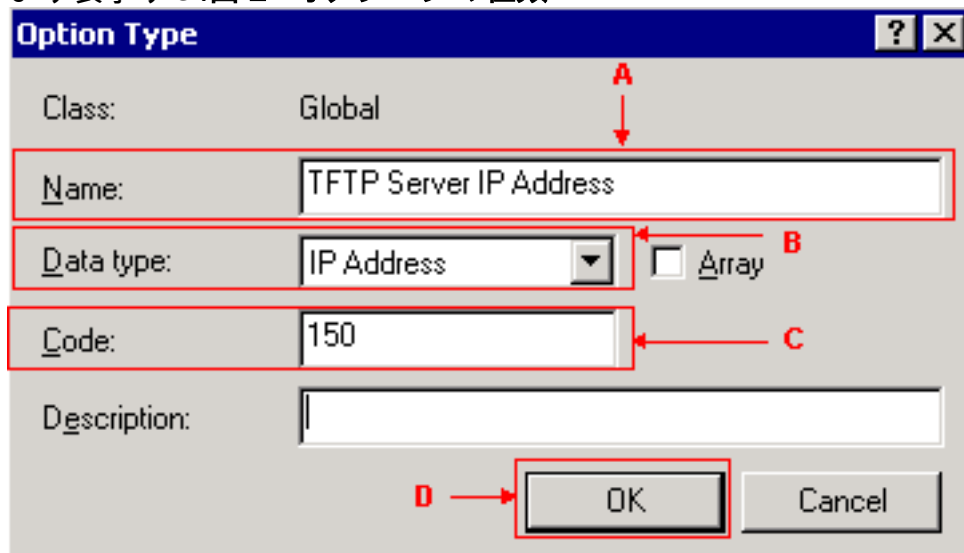
1. DHCPサーバのネイティブ VLAN スコープのオプション 150 を設定して下さい。次の手順を実行します。Start > Programs > Administrative Tools > DHCP の順に選択して下さい。DHCPサーバを右クリックし、ポップアップ ウィンドウで『Set Predefined Options』を選択して下さい。[Add] をクリックします。オプション Type ウィンドウは、ように [図 2](#) 示します表示する:[図 2-オプションの種類](#)

Name フィールドで TFTP サーバの IP アドレスを入力して下さい。[図 2](#) の矢印 A を参照してください。データタイプメニューから『IP address』を選択して下さい。[図 2](#) の矢印 B を参照してください。Code フィールドで 150 を入力して下さい。矢印 C を [図 2](#) 参照して下さい。[OK] をクリックします。矢印 D を [図 2](#) 参照して下さい。あらかじめ定義されたオプションおよび値 ウィンドウは、ように [図 3](#) 示します表示されます:[図 3-あらかじめ定義されたオプションおよび値](#)
