Cisco CallManager に登録している Sony 社のビデオ エンドポイントの障害

このドキュメントでは、PCS-TL30 および PCS-TL50 などの Sony 社製のビデオ エンドポイントが Cisco Unified CallManager を使用した登録に失敗する原因の 1 つについて説明し、Cisco Unified CallManager 環境でのソリューションを提供しています。

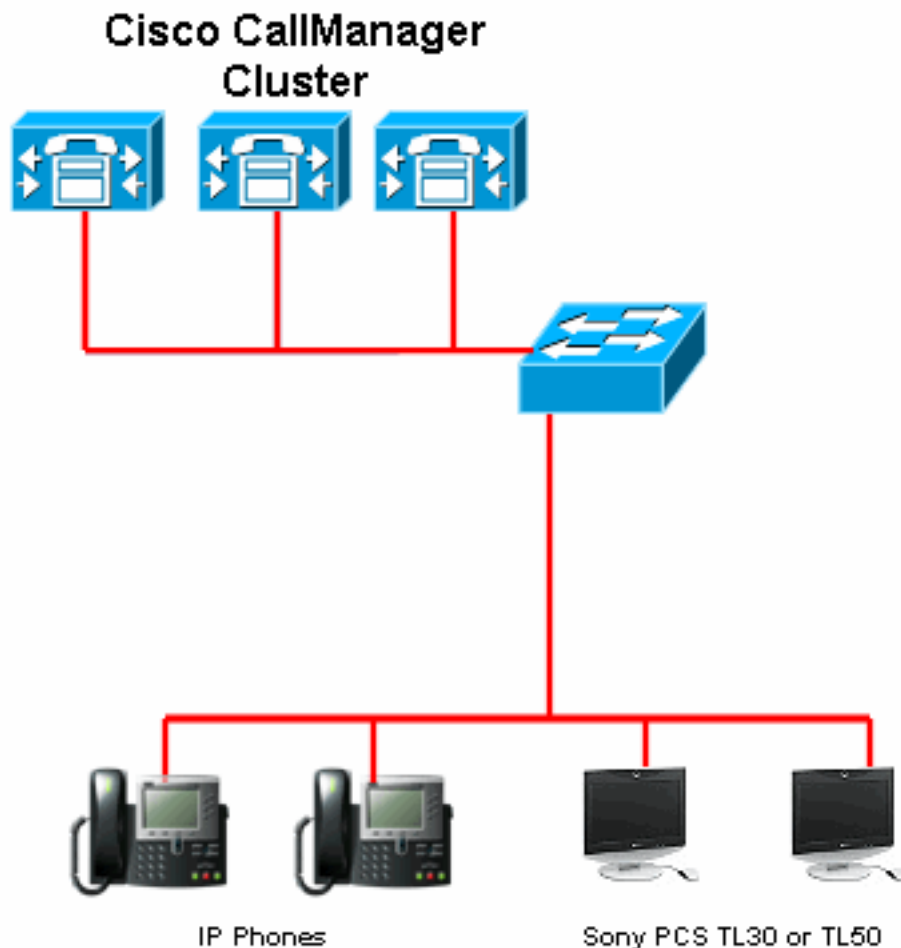
図 1 — ネットワーク トポロジ

Sony 社製 PCS-TL30 および PCS-TL50 は、SCCP プロトコルを使って、Cisco Unified CallManager と通信できます ([図 1](#) を参照)。
