概要

このドキュメントでは、ワイヤレスブリッジ型ネットワークにおける一般的な問題の識別およびトラブルシューティングに役立つ情報を示します。一般的な問題は基本操作の失敗、接続障害、および低スループットという3つのカテゴリに分けられます。

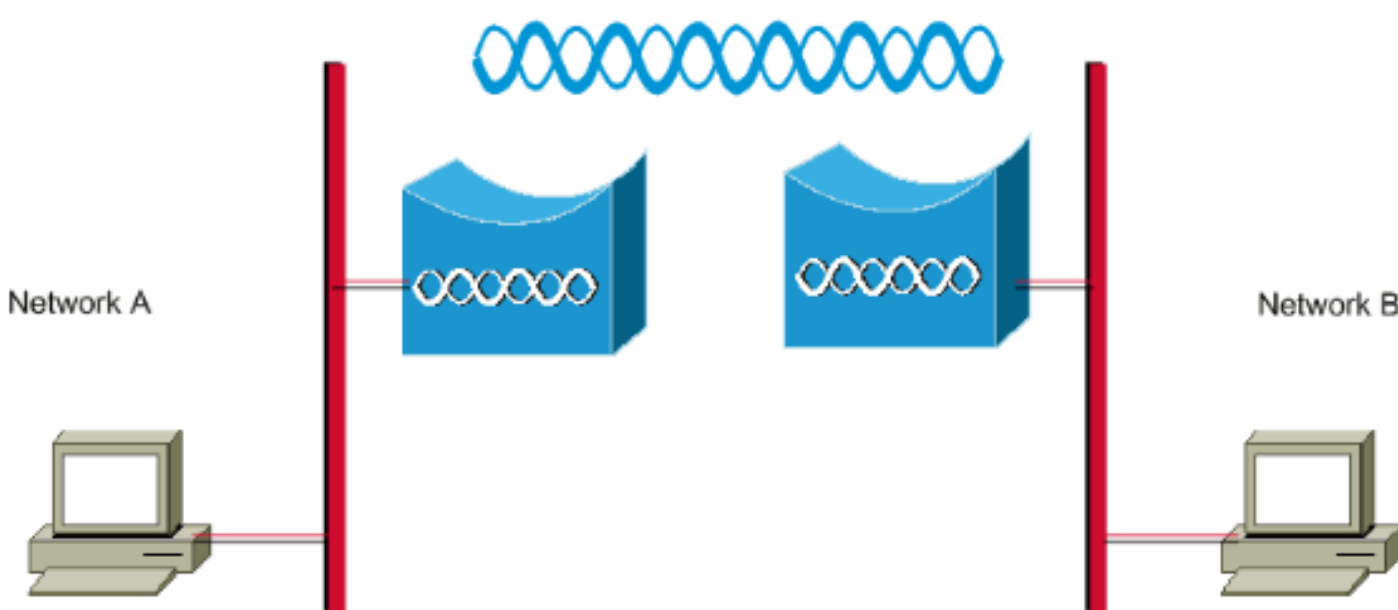
ネットワーク図

このドキュメントでは、次のネットワークトポロジを使用しています。

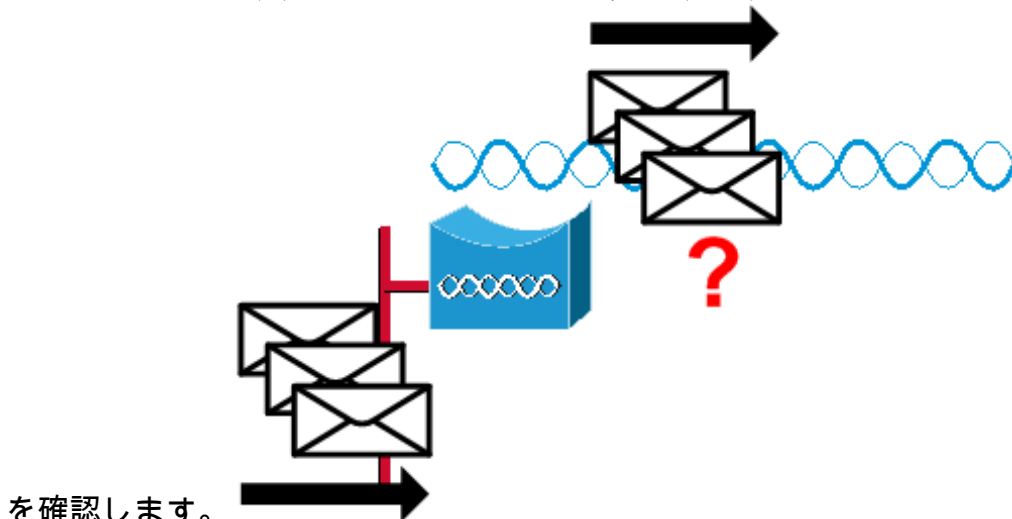
1. [Statistics] ページに移動します。これはブリッジモデルによって異なります。このドキュメントでは、VxWorks オペレーティングシステムが稼働する 340 シリーズブリッジの [Statistics] ページに移動する手順を説明します。
2. ブリッジへの接続が確立されたら、[Main] メニューから [Statistics] を選択します。Statistics メニューでは、ブリッジのパフォーマンスに関するさまざまな情報が表示されます。
3. 「[統計情報の表示](#)」の手順を実行して、[Throughput Statistics] ページに移動します。
4. 統計情報の時間要因を類似したものにするために、両方のブリッジの統計情報を同時に消去します。注スループット統計情報を削除するには、[C]を押します（[Throughput Statistics] ページの一番下に表示）。
5. 特定のネットワーク上の個々のトラフィックパターンを認識し、理解するために、1日または数日間に数回、統計情報の消去と確認を行います。トラフィックパターンは次の順序で流れます。ブリッジ A のイーサネット側に入るブリッジ A の無線側から出るブリッジ B の無線側に入るブリッジ B のイーサネット側から出る
6. 1台のブリッジの無線がイーサネットから受信するすべてのパケットを正常に送信すること

を確認します。

たとえば、[Bridge

Receive] のパケット数が 1000 である場合、[Radio Transmit] のパケット数が 1000 付近にあることを確認します。注ブリッジがハブに接続されている場合、ハブはブロードキャストデバイスであり、受信するすべてのトラフィックをブリッジに送信するので、2つの値が近くない場合があります。ただし、ブリッジがスイッチに接続されている場合、2つの値はほぼ等しくなります。

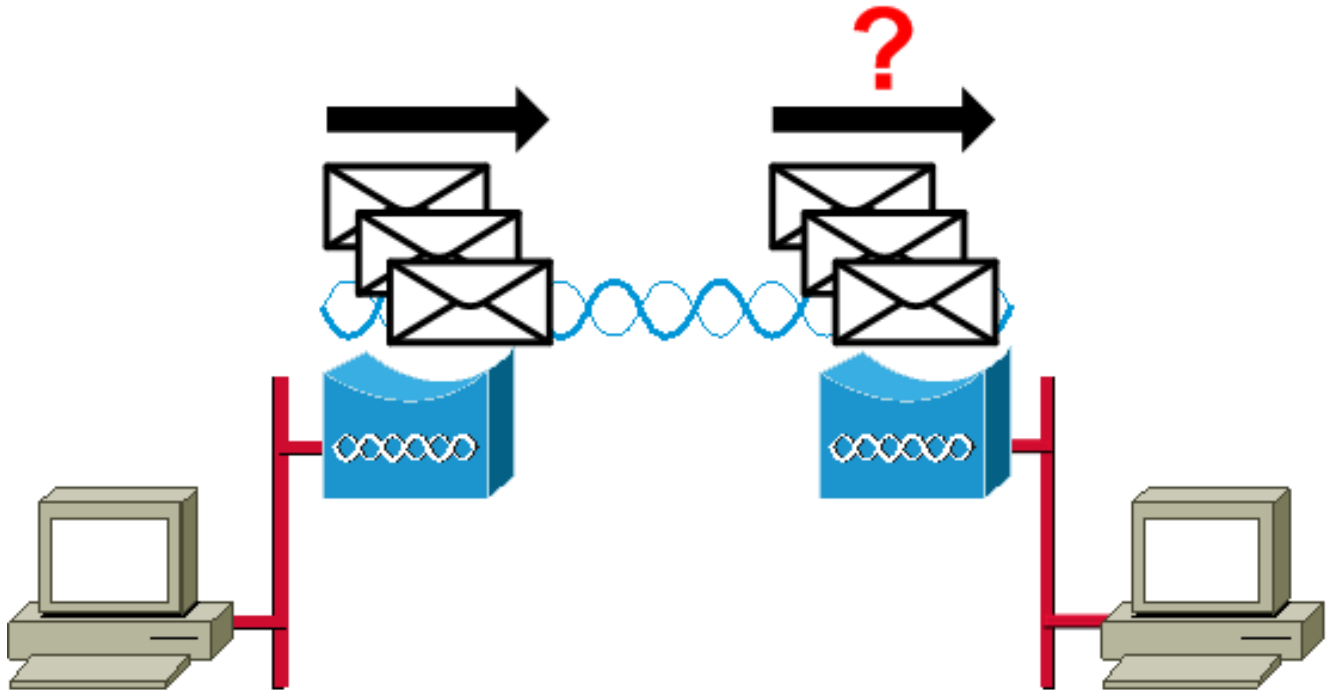
- ブリッジ A の [Radio Transmit] のパケット数をブリッジ B の [Radio Receive] のパケット数と比較します。

ブリッジ A の送信数がブリッジ B の受信数よりも大きい場合、パケットは無線リンクで失われています。この損失は次のいずれかの問題によって引き起こされている可能性があります。パケットが他方に到達するのに十分な信号強度がない。何らかの外部干渉によってパケットが破損している。ブリッジ B の受信数がブリッジ A の送信数よりも大きい場合、余分な信号が受信されています。ブリッジはこれらをパケットとして解釈します。この干渉は次のいずれかの問題によって引き起こされている可能性があります。2.4 GHz のコードレス電話などの付近の 2.4 GHz デバイスが同じ周波数で送信している。漏れのある付近の電子レンジが同じ周波数で信号を送信している。

注Cisco IOS が稼働する 1400 シリーズ ブリッジの [Statistics] ページはこの図のように表示されます。
