無線 LAN 接続障害の修復

このドキュメントでは、無線 LAN における一般的な問題の原因特定とトラブルシューティングに役立つ情報を説明します。ただし、無線 LAN には、最低 1 つのアクセスポイント (AP) と、1 つ以上の無線クライアントが存在していることを前提としています。

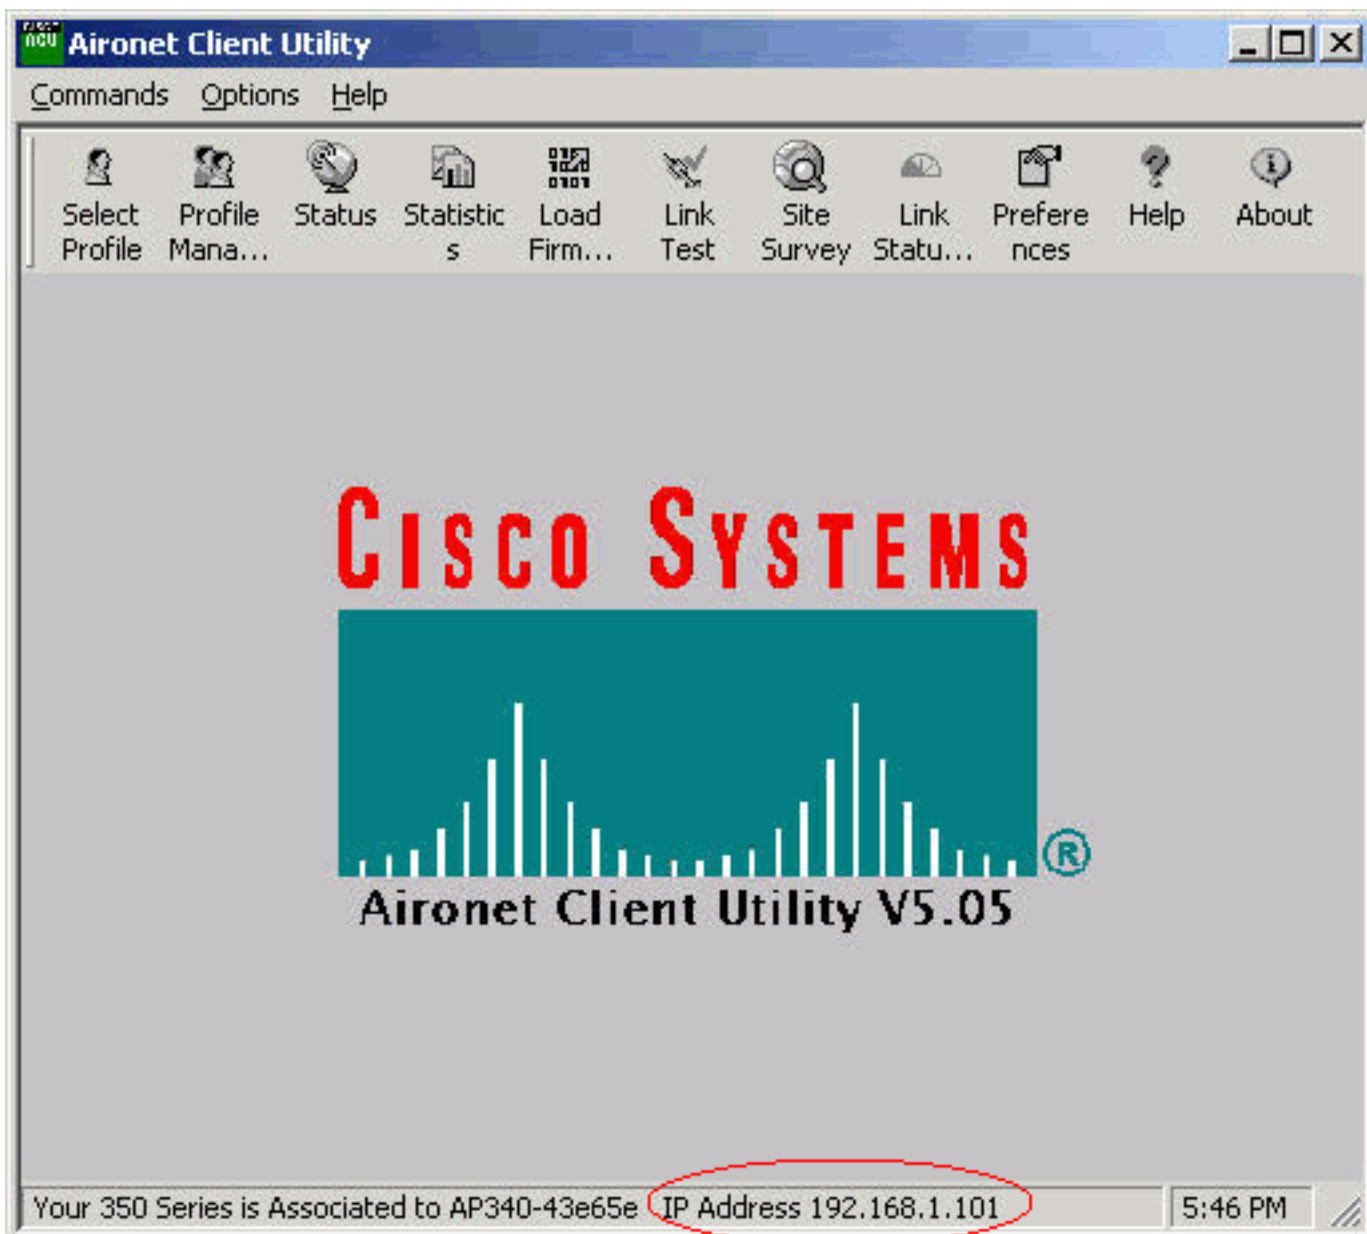
無線リンクが機能しているかどうかを確認します。この確認を行う最も一般的で簡単な方法は、ACU、ADU、Base Station Client Utility、AP のいずれかの管理ページを開いて、IP アドレスへの関連付けがあるかどうかを確認する方法です。次に、ACU での表示例を示します。

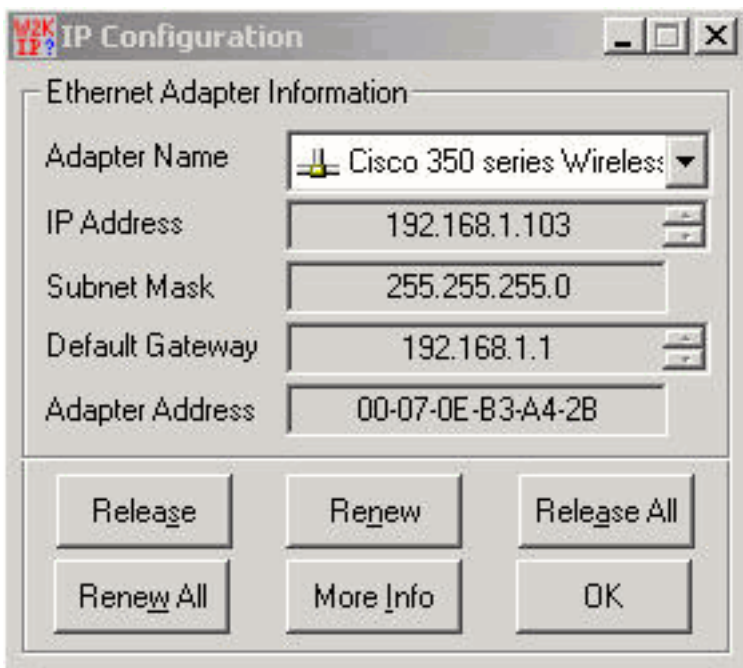
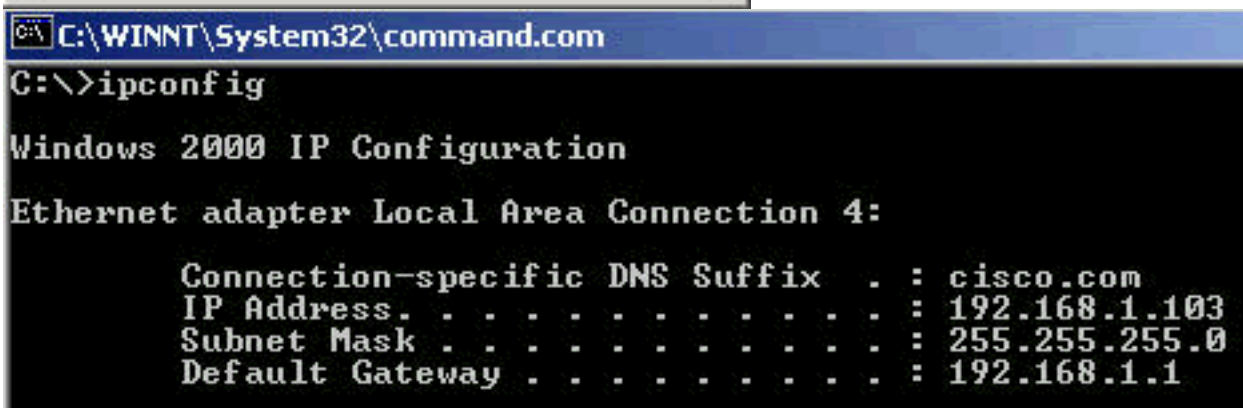
1. [Start] > [Run] を選択してコマンド ウィンドウを開きます。
2. 適切なコマンド (下記の手順を参照) を入力して、[OK] をクリックします。Windows ME、Windows 2000、Windows NT、Windows XP — cmdWindows 98 および Windows 95 — command
3. コマンド ウィンドウで適切なコマンド (下記参照) を実行して、IP アドレスを表示します。Windows ME、Windows 2000、Windows NT、Windows XP — ipconfigWindows 98 および Windows 95 — winipcfg次の 2 つの例のいずれかに類似した結果が表示されます。

上記の例に類似した出力が表示されたら、次の手順を実行して、接続状況を確認します。

1. すべてのフィールドが記入されていることを確認してください。すべてのフィールドが記入されていない場合は、DHCP サーバに関する問題が考えられます。また、スタティックな設定を使用している場合は、IP の設定に何らかの問題があることが考えられます。
2. サブネット マスクが、LAN 上のすべてのデバイスで同じであることを確認します。
