Cisco Nexus 5000 シリーズおよび Cisco Nexus 2000 シリーズ リリース ノート、リリース 4.0(1a)N2(1a)

Cisco Nexus 5000 Series and Cisco Nexus 2000 Series Release Notes, Release 4.0(1a)N2(1a)

最新リリース : 4.0(1a)N2(1a)
OL-16601-01-J IO

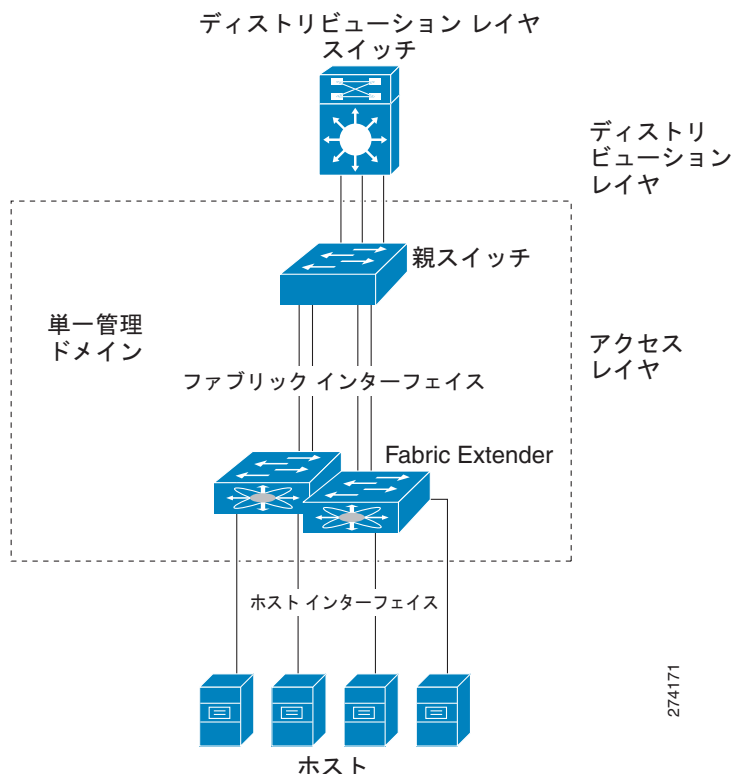
図 1 単一の管理ドメイン

ファブリック エクステンダは、その親スイッチと統合されるため、ゼロタッチのプロビジョニングと自動設定が可能になります。この統合により、セキュリティや Quality Of Service (QoS) などの親 Nexus 5000 シリーズ スイッチと同じ機能を使用して、図 1 に示すように単一の管理ポイントから多数のサーバおよびホストをサポートできるようになります。Fabric Extender とその親スイッチを使用すると、マルチパス、ループフリーの大規模なアクティブ-アクティブ トポロジをイネーブルにできるため、ファブリック エクステンダ とその親スイッチの間に Spanning Tree Protocol (STP; スパニング ツリー プロトコル) は必要はありません。
