# CHAPTER 4

## トラブルシューティング

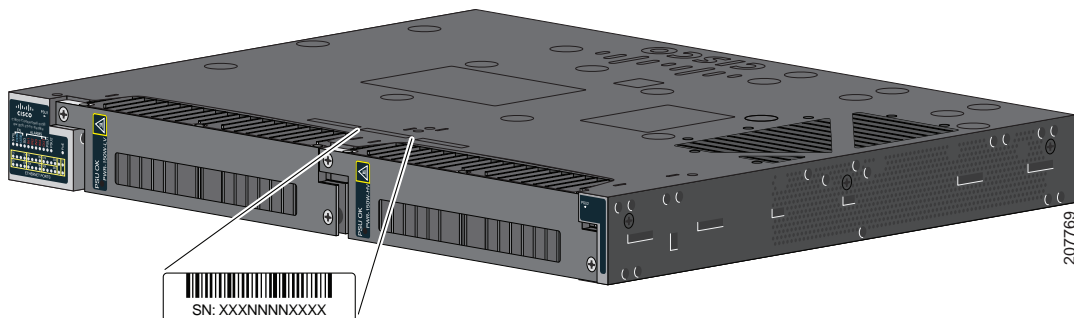
図 4-1 Cisco CGS-2520-24TC および CGS-2520-16S-8PC スイッチのシリアル番号の位置

シスコのテクニカルサポートに連絡する場合は、スイッチのシリアル番号が必要です。図 4-1 と図 4-2 に、シリアル番号の位置を示します。show version 特権 EXEC コマンドを使用して、スイッチのシリアル番号を確認することもできます。

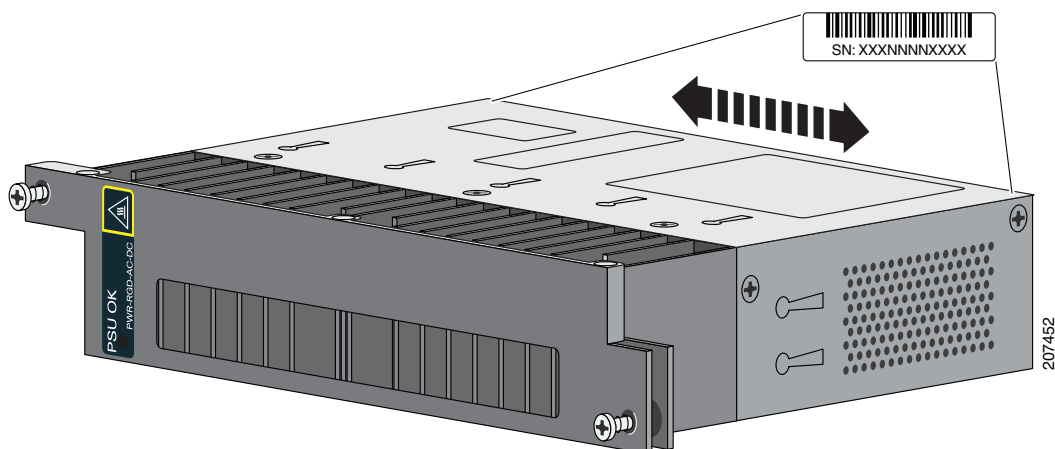
図 4-2 電源モジュールのシリアル番号の位置
