CHAPTER 4

トラブルシューティング

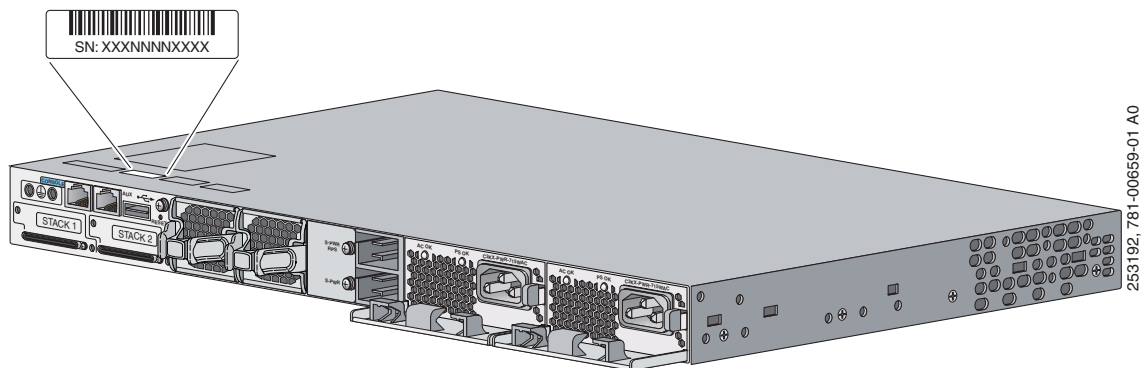
図 4-1 スイッチのシリアル番号の位置

シスコのテクニカル サポートに連絡する場合は、スイッチのシリアル番号が必要です。図 4-1 にシリアル番号の位置を示します。show version 特権 EXEC コマンドを使用して、スイッチのシリアル番号を確認することもできます。
