トラブルシューティング

問題の診断

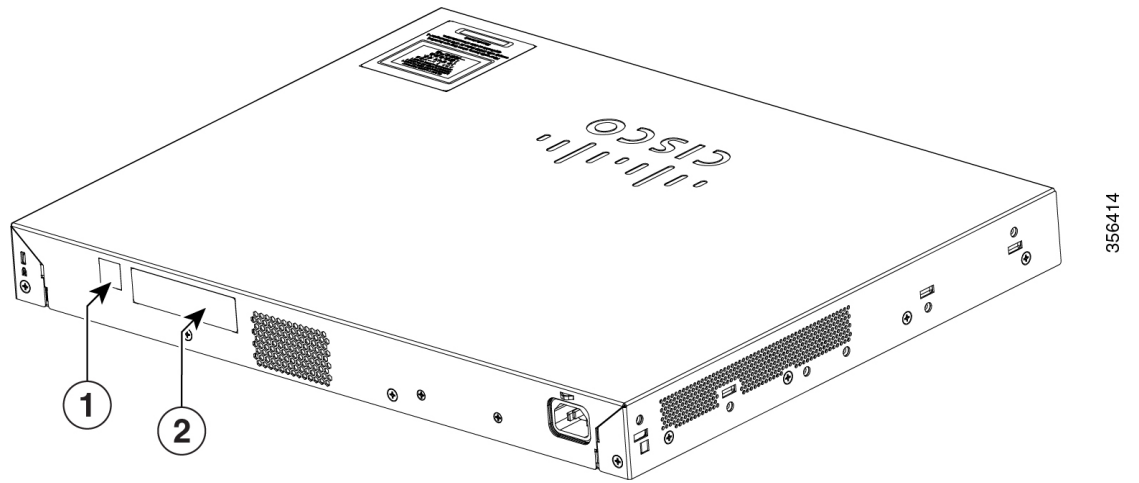
図 1: 24 ポートの *Cisco Catalyst 1000* シリーズスイッチのシリアル番号の位置

1	QR コード	2	1 つのラベルに 4 つ (PID 番号、シリアル番号、MAC アドレス、CLEI コード)
---	--------	---	--

シスコのテクニカル サポートに連絡する場合は、スイッチのシリアル番号が必要です。 **show version** 特権 EXEC コマンドを使用して、スイッチのシリアル番号を確認することもできます。

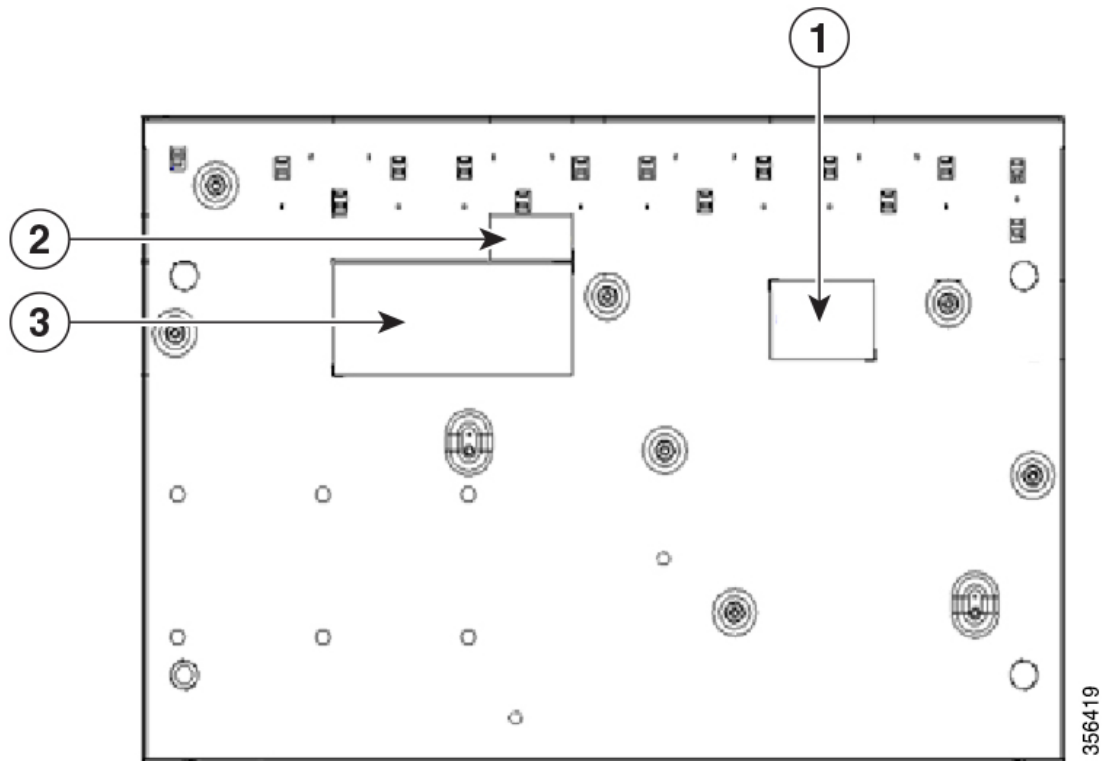
図 2: 48 ポートの *Cisco Catalyst 1000* シリーズスイッチのシリアル番号の位置

1	シリアル番号	3	製品ラベル
2	MII ラベル

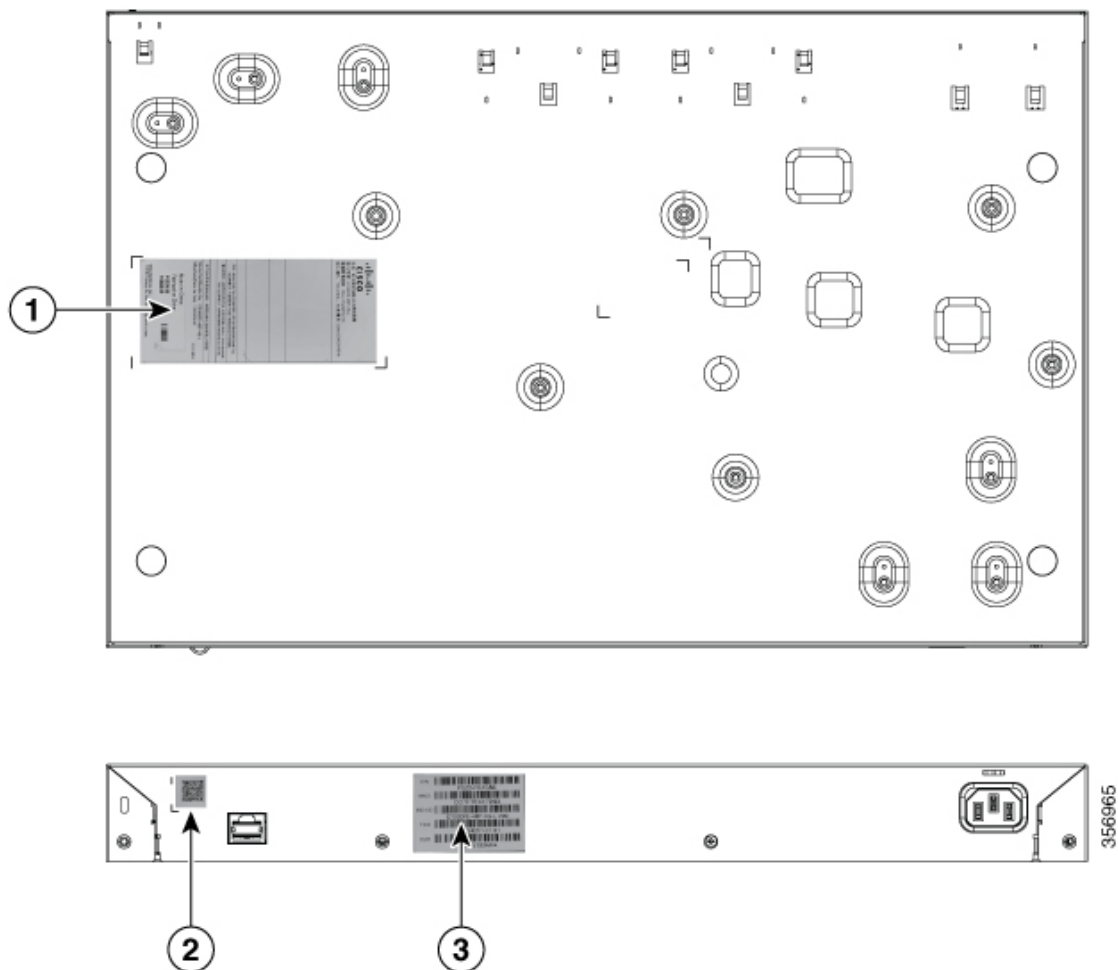
図 3: 24 ポートの Cisco Catalyst 1000 ファストイーサネットスイッチのシリアル番号の位置

1	製品ラベル	3	1つのラベルに4つ (PID 番号、シリアル番号、MACアドレス、CLEIコード)
2	QR コード

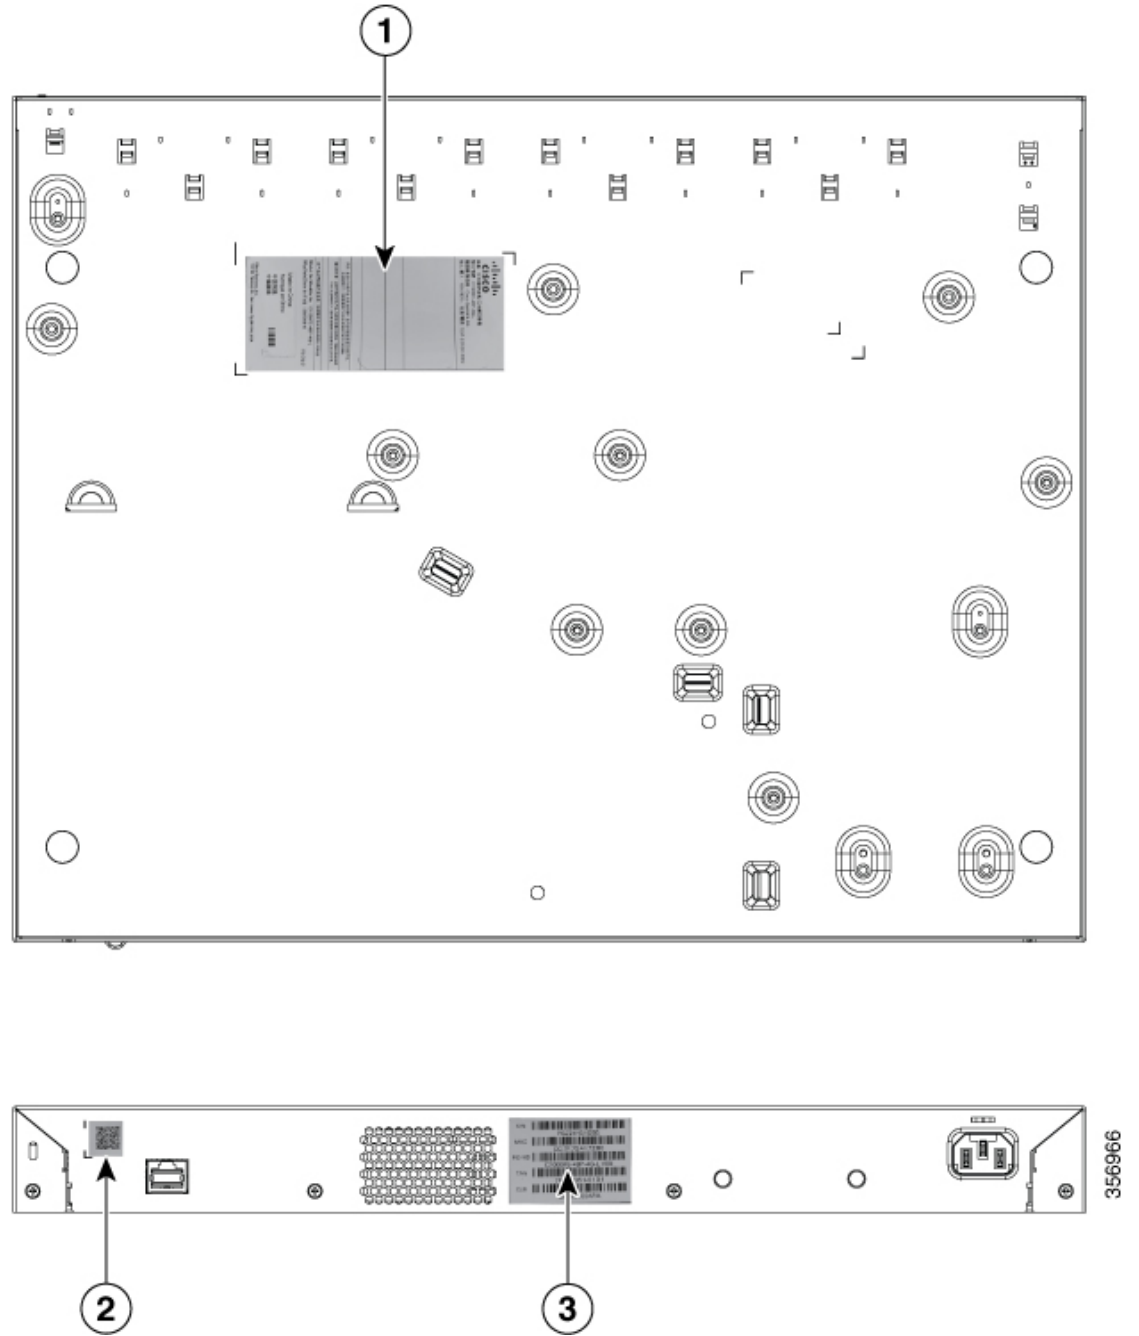
図 4: 48 ポートの *Cisco Catalyst 1000* ファストイーサネットスイッチのシリアル番号の位置

1	製品ラベル	3	1つのラベルに4つ (PID 番号、シリアル番号、MAC アドレス、CLEI コード)
2	QR コード
