トラブルシューティング

問題の診断

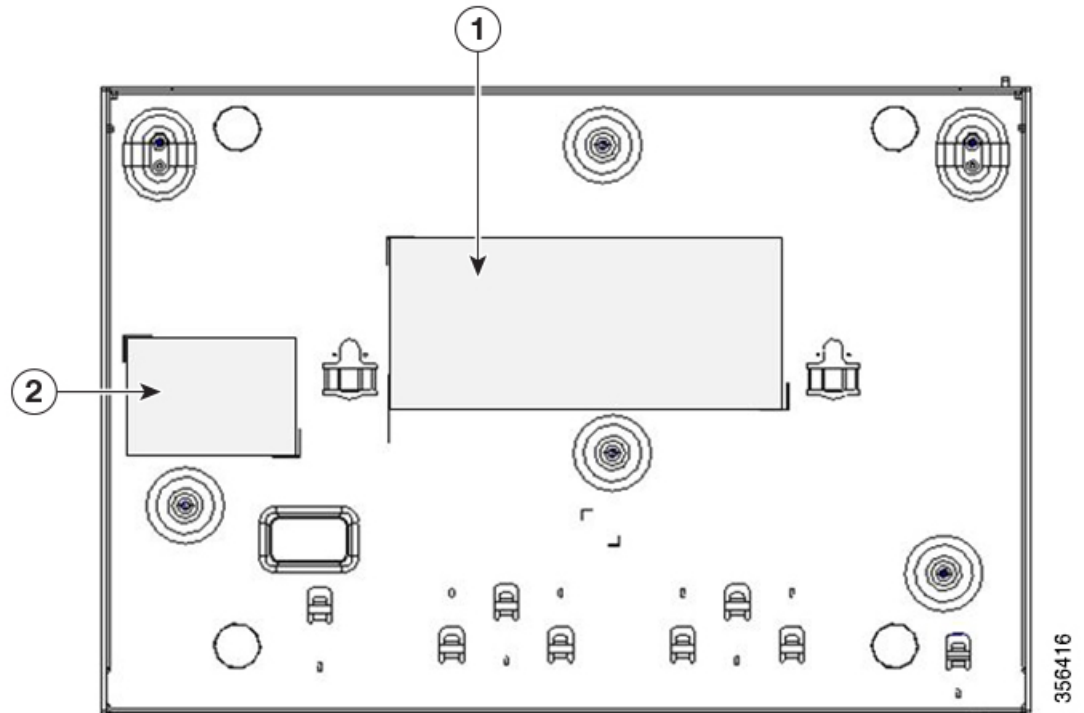
図 1: 8 ポートの Cisco Catalyst 1000 シリーズ スイッチのシリアル番号の位置

1	製品ラベル	2	シリアル番号
---	-------	---	--------

シスコのテクニカルサポートに連絡する場合は、スイッチのシリアル番号が必要です。**show version** 特権 EXEC コマンドを使用して、スイッチのシリアル番号を確認することもできます。

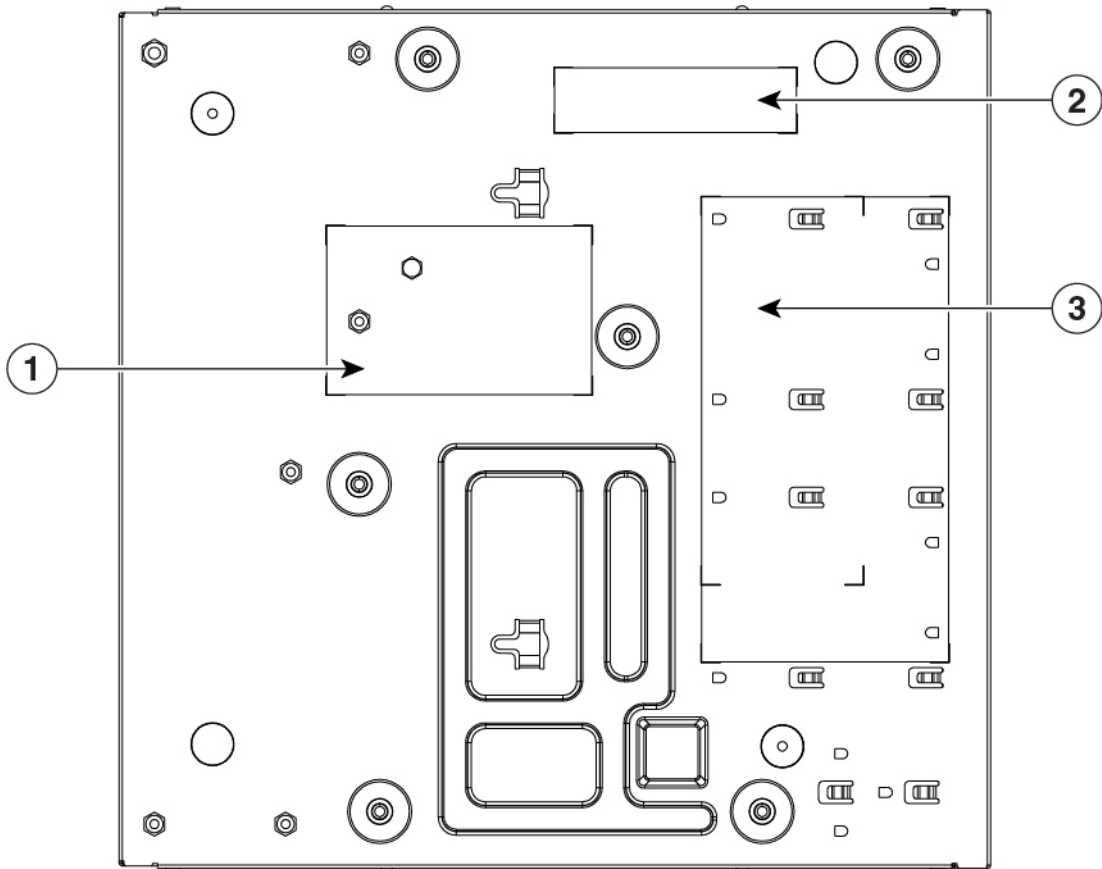
図 2: 16 ポートの Cisco Catalyst 1000 シリーズ スイッチのシリアル番号の位置

1	NAL ラベル	3	製品ラベル
2	1つのラベルに4つ (PID番号、シリアル番号、MACアドレス、CLEIコード)
