# トラブルシューティング

## 問題の診断

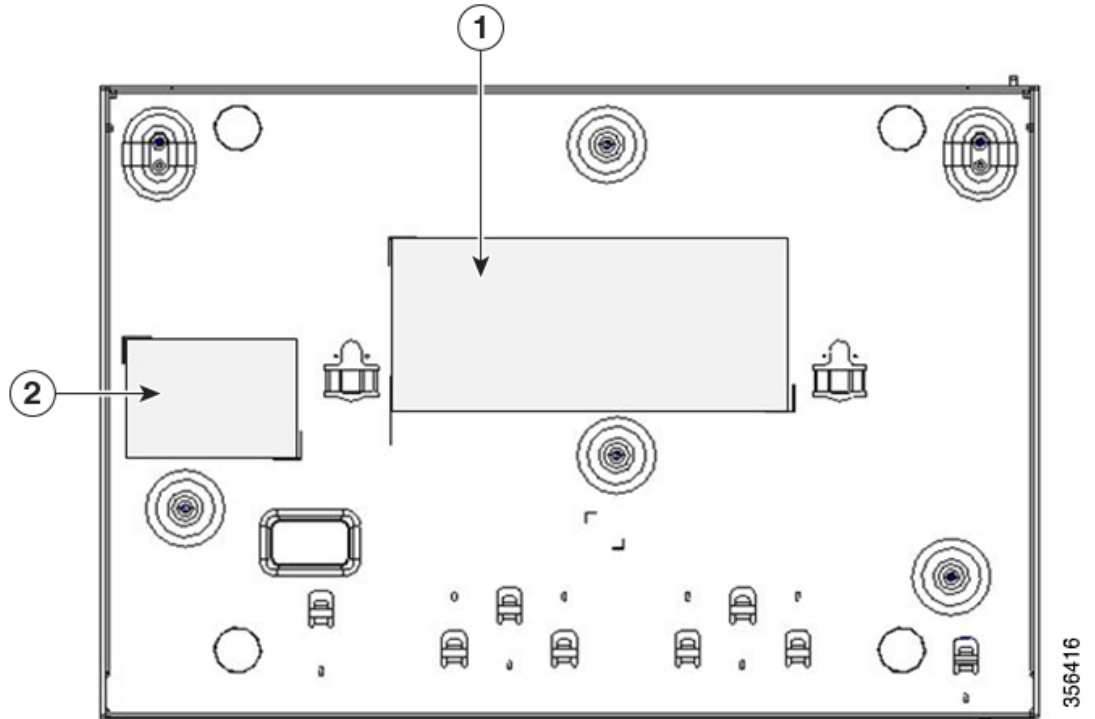
図 1: 8 ポートの Cisco Catalyst 1000 シリーズ スイッチのシリアル番号の位置

1	製品ラベル	2	シリアル番号
---	-------	---	--------

シスコのテクニカル サポートに連絡する場合は、スイッチのシリアル番号が必要です。 **show version** 特権 EXEC コマンドを使用して、スイッチのシリアル番号を確認することもできます。

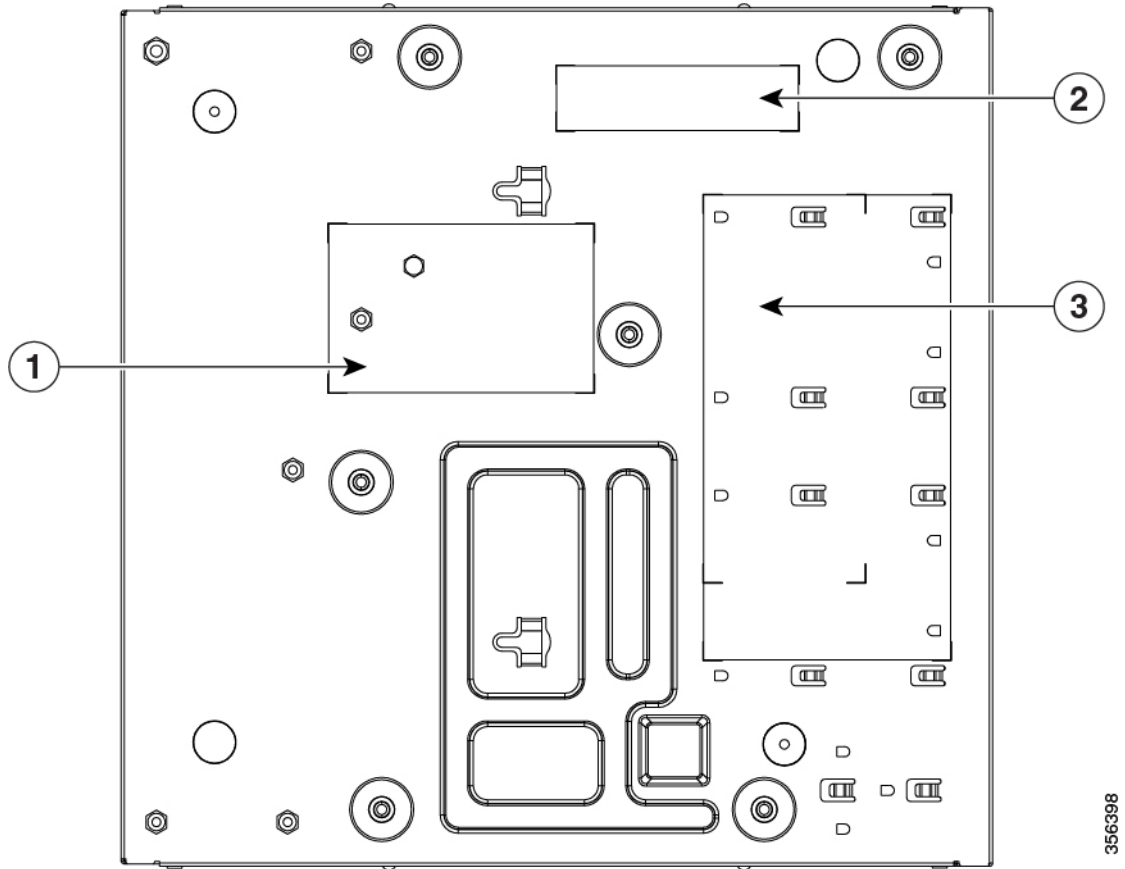
356398

図 2: 16 ポートの Cisco Catalyst 1000 シリーズ スイッチのシリアル番号の位置

1	NAL ラベル	3	製品ラベル
2	1つのラベルに4つ (PID番号、シリアル番号、MACアドレス、CLEIコード)
