Upgrade Firmware

ファームウェア アップグレードの概要

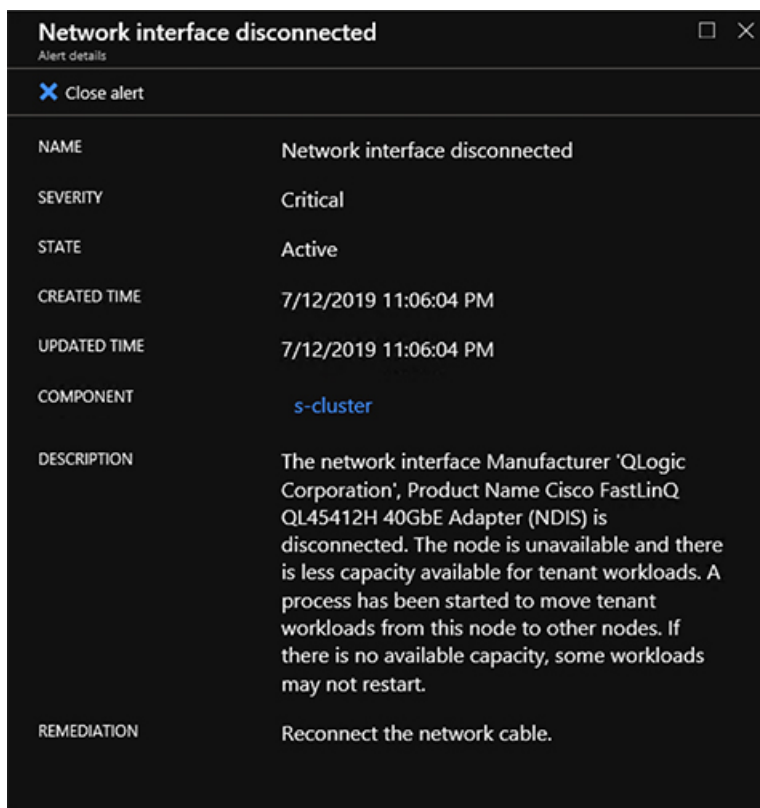
- ToR スイッチのアップグレード中に、管理者ポータルにルートパブリケーション障害のアラートが表示される場合があります。この動作は予期されており、無視しても問題ありません。このアラートは、ファームウェアのアップグレード後に自動的にクリアされます。
- UCS インフラストラクチャファームウェアのアップグレード中に、Cisco UCS Manager はサーバの再起動を確認するアラートメッセージを表示します。Cisco UCS Manager からサーバを再起動すると、Azure Stack Hub のダウンタイムが発生し、データが失われる可能性があるため、このアラートメッセージは無視する必要があります。サーバの安全な再起動は、OEM 拡張パッケージのインストール中に自動的にトリガーされます。
- UCS インフラストラクチャファームウェアのアップグレード中に、Azure Stack Hub 管理者ポータルが次の図に示すようなアラートを生成する場合があります。この動作は予期されており、無視しても問題ありません。このアラートは、ファームウェアのアップグレード後に自動的にクリアされます。
