Nexus 9000 클라우드 확장 ASIC CRC 식별 & 추적 절차

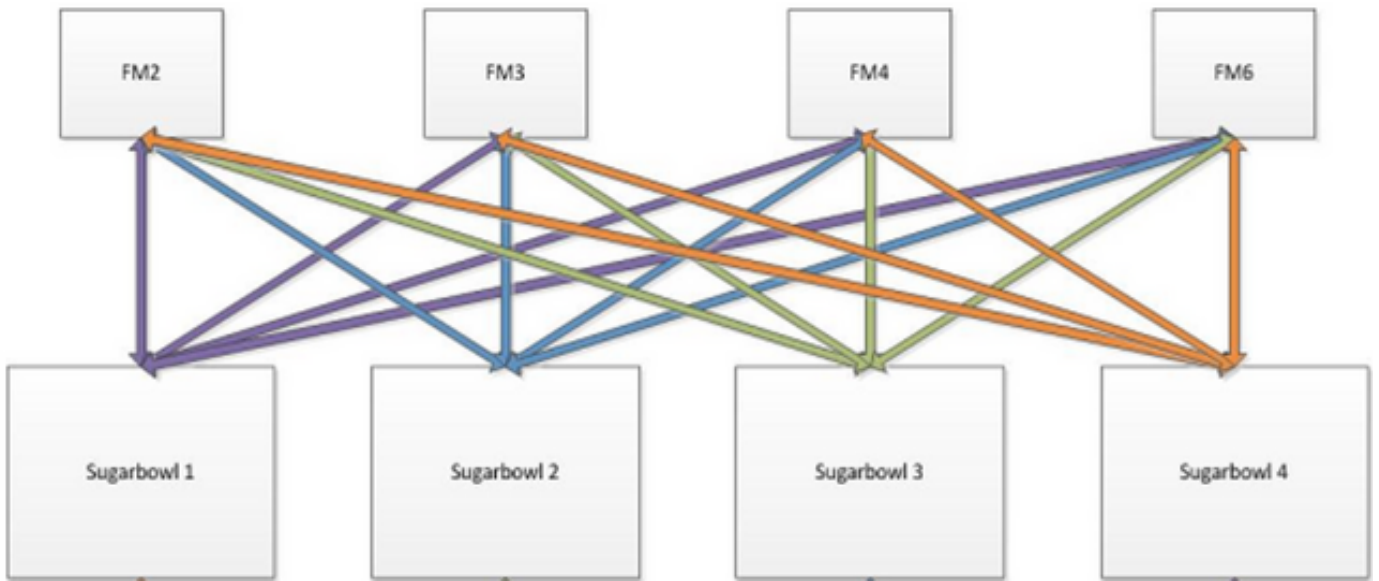
Nexus 9500 시리즈 스위치의 각 라인 카드는 내부 링크(iEth)를 통해 패브릭 모듈에 연결됩니다. 각

라인 카드의 각 ASIC에는 모든 패브릭 모듈에 대한 풀 메시 연결이 있습니다. 이 예에서는 모듈형 Nexus 9500 스위치 내에서 4개의 패브릭 모듈에 연결하는 4개의 Schobring ASIC가 있는 라인 카드를 보여줍니다.

ASIC에서 수신한 트래픽이 다른 ASIC 또는 라인 카드를 이그레스(egress)해야 하는 경우 패브릭 모듈을 통해 해당 트래픽을 패브릭으로 전송해야 합니다. 이그레스 ASIC는 패킷의 헤더의 해시와 ASIC에 사용 가능한 iEth 링크 수를 기반으로 패브릭 모듈에 대한 iEth 링크 중 하나를 선택합니다.

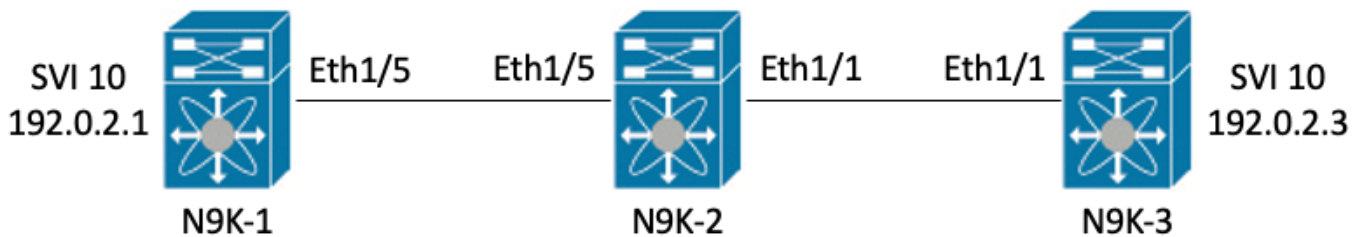
다음 토폴로지를 고려하십시오.

이 예에서는 의도적인 맞춤형 CRC 오류가 스위치 N9K-1에서 점보 크기의 8000바이트 ICMP 패킷 (IP 주소 192.0.2.1을 소유하는 인터페이스 SVI 10에서 소스)으로 1500바이트의 MTU를 가진 N9K-3의 인터페이스 SVI 10으로 향하는 점보 크기 8000바이트 ICMP 패킷에 생성됩니다. N9K-1, N9K-2 및 N9K-3은 모두 Nexus 93180YC-EX 모델 스위치입니다.

이 예에서는 물리적 인터페이스의 CRC 오류가 사용자 정의된 CRC를 식별하는 방법을 보여 줍니다.

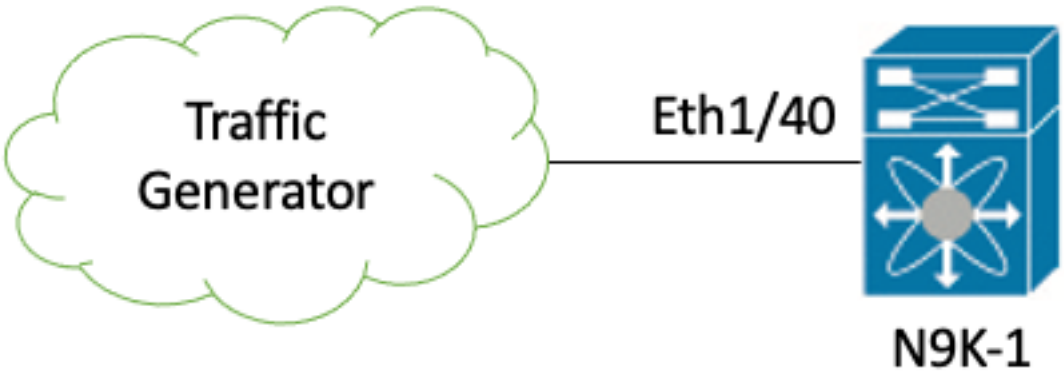
다음 토폴로지를 고려하십시오.

이 예에서는 스위치 N9K-1의 물리적 인터페이스 Ethernet1/40에 연결된 트래픽 생성기가 잘못된 CRC로 프레임을 생성하려는 목적으로 사용됩니다. 이로 인해 Ethernet1/40에 연결된 링크에서 결함이 있는 송수신기 또는 손상된 케이블과 같은 물리적 레이어 문제가 시뮬레이션됩니다. N9K-1은 이러한 프레임을 수신하고, CRC가 잘못되었음을 인식하며, Ethernet1/40 물리적 인터페이스의 CRC 오류 카운터를 증가시킵니다. N9K-1은 Nexus 93180YC-EX 모델 스위치입니다.

이 예에서는 직접 연결된 링크의 물리적 레이어 문제로 인한 프레임 형식이 잘못되어 물리적 인터페이스의 CRC 오류가 증가함을 식별하는 방법을 보여 줍니다.

N9K-1이 물리적 인터페이스 Ethernet1/40에서 유효하지 않지만 맞춤화되지 않은 CRC가 있는 프레임 수신하고 있음을 확인했습니다. 이는 Ethernet1/40에 직접 연결된 링크(또는 링크의 원격 끝에 있는 장치)가 가장 형식이 잘못된 프레임의 소스임을 의미합니다. 손상된 케이블 확인, 현재 트랜시버를 정상 작동이 확인된 트랜시버로 교체 등 잘못된 프레임의 근본 원인을 파악하기 위해 이 링크의 물리적 레이어에 대한 추가 트러블슈팅을 수행해야 합니다.
