모빌리티 구축을 위해 Catalyst 9800에서 URWB 구성

이 문서에서는 URWB를 지원하고 Catalyst 9800 Series WLC와 연결된 AP를 사용하여 모빌리티 구축을 위한 컨피그레이션에 대해 설명합니다.

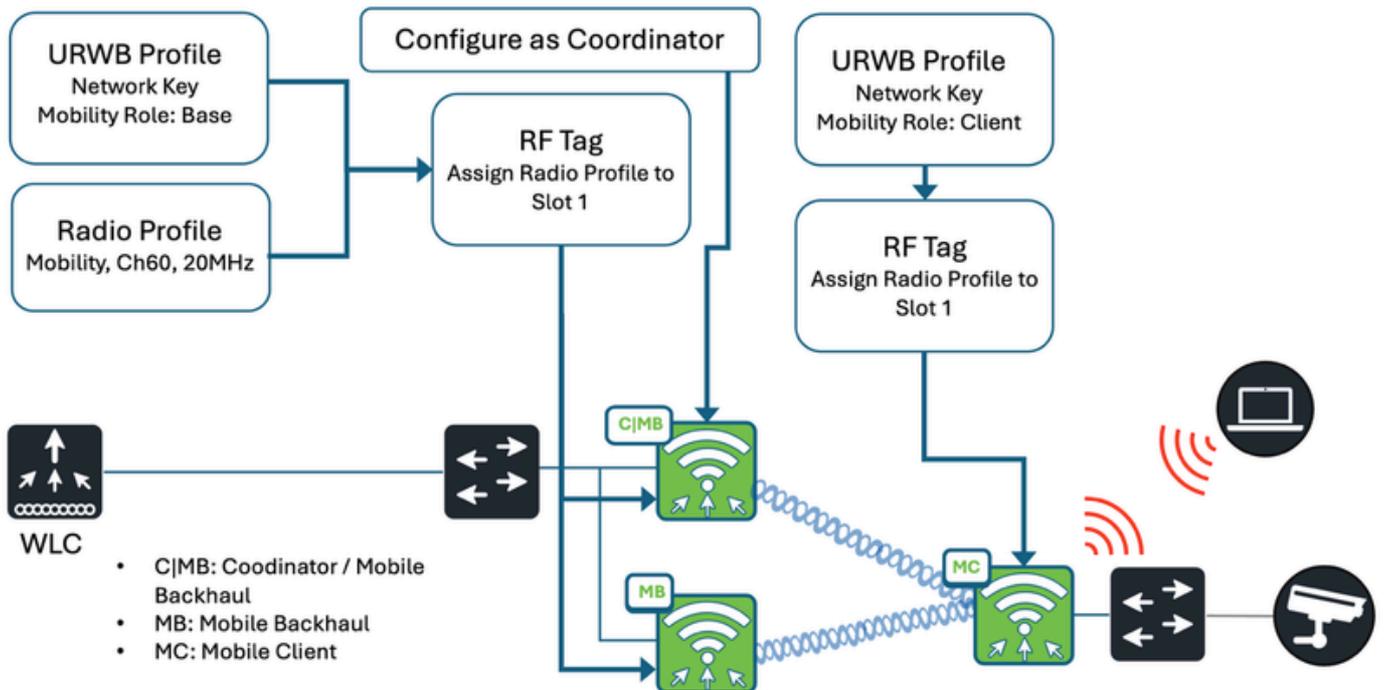
Example: Simple URWB mobility network

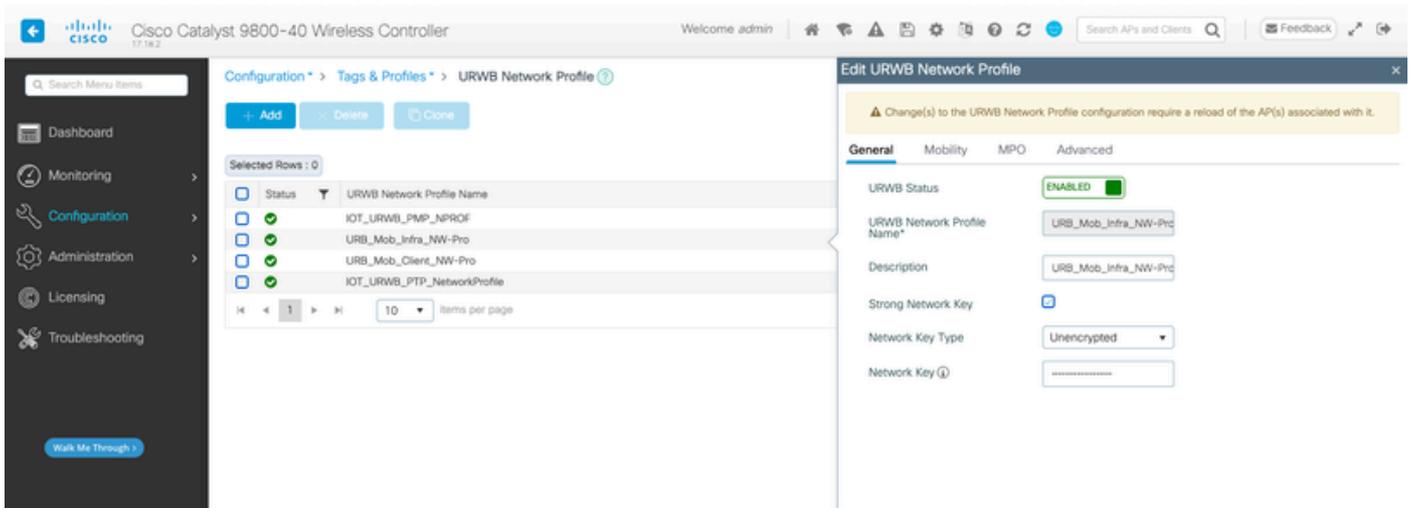
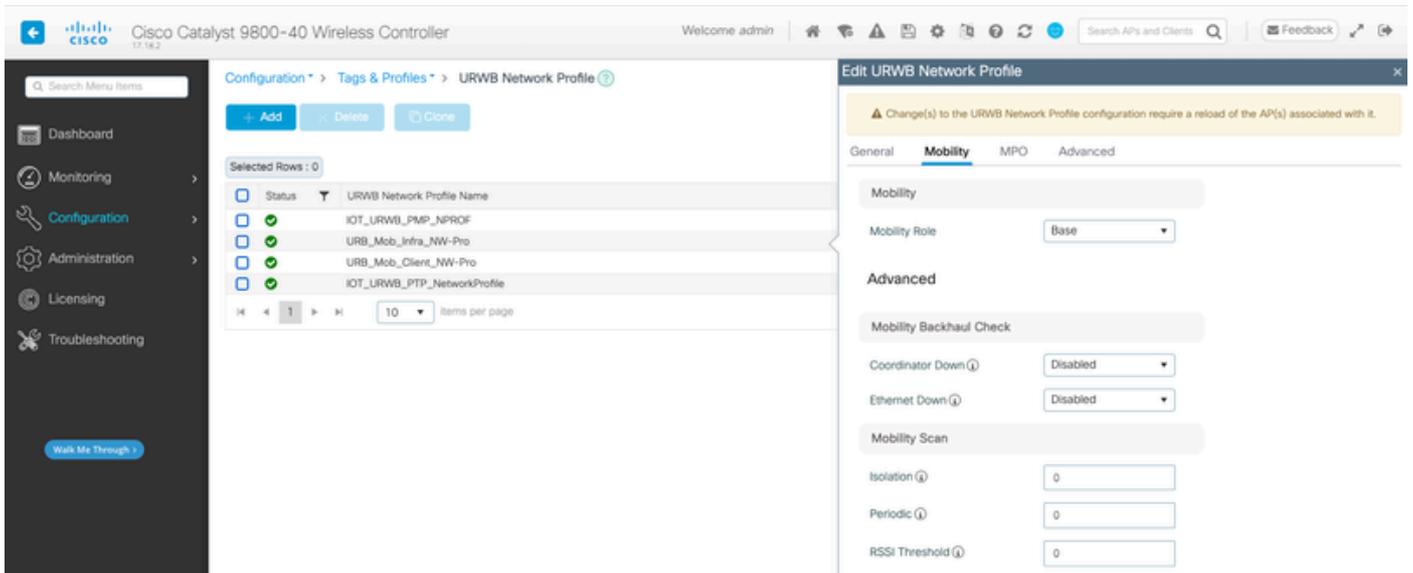
Mobility Base용 네트워크 프로파일

wireless profile urwb URB_Mob_Infra_NW-Pro
 description URB_Mob_Infra_NW-Pro
 strong-network-key
 network-key key 0 S3cretK3y8675309!!!
 no shutdown

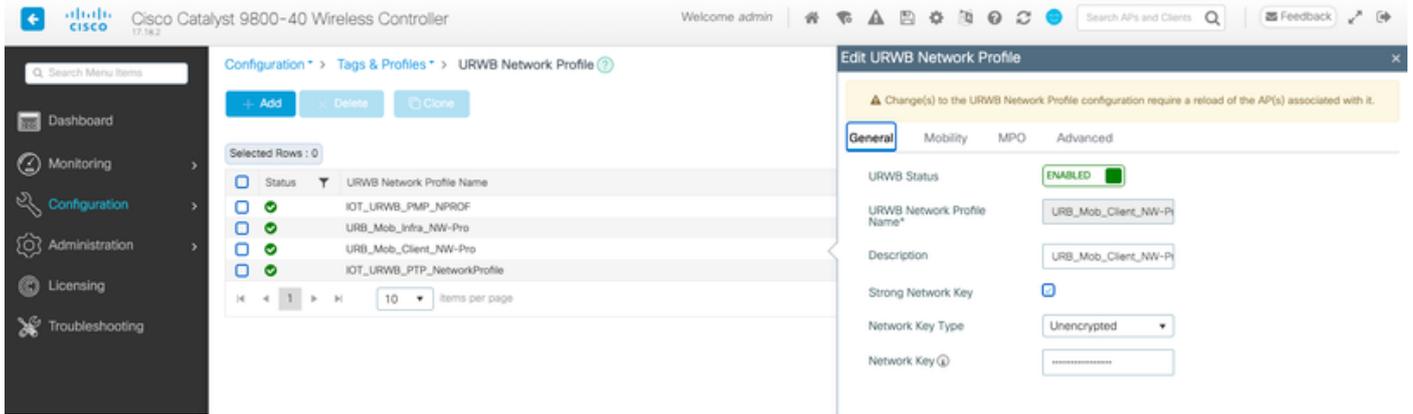
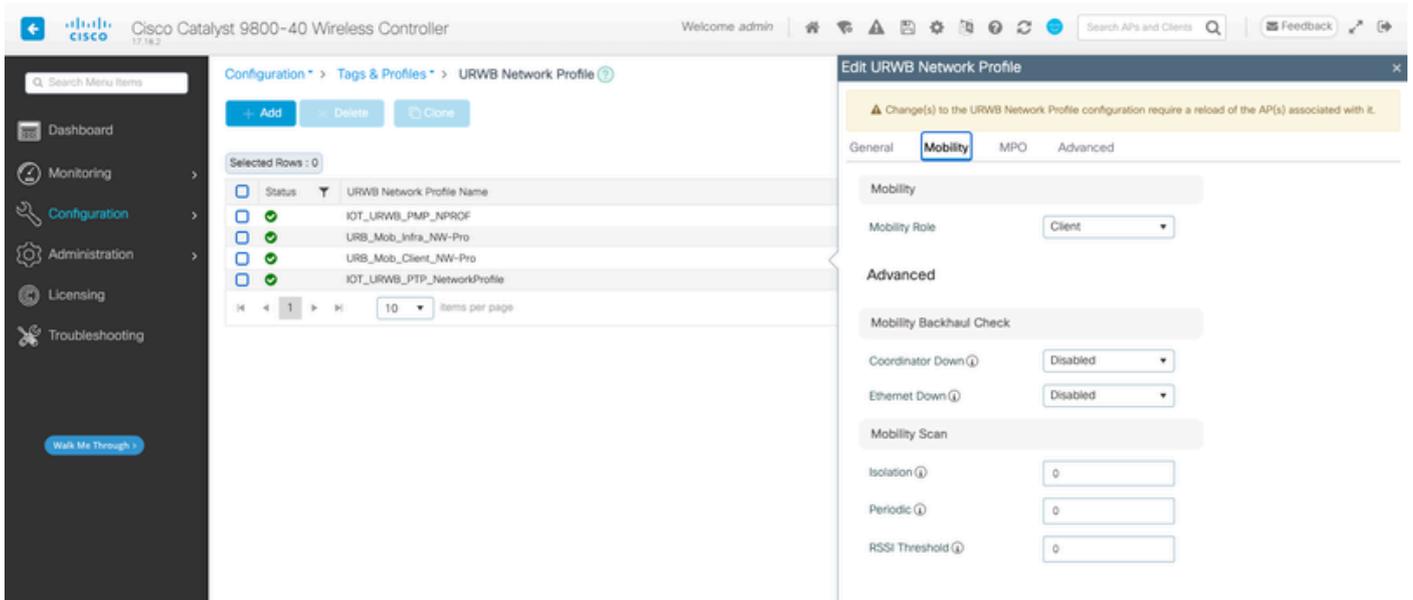
모빌리티 클라이언트용 네트워크 프로파일

```
wireless profile urwb URB_Mob_Client_NW-Pro
description URB_Mob_Client_NW-Pro
strong-network-key
network-key key 0 S3cretK3y8675309!!!
mobility role client
no shutdown
```

참고: 모빌리티 클러스터에서 MPLS 터널을 설정하고 서로 통신하려면 모든 기본 및 클라이언트 디바이스의 네트워크 키가 동일해야 합니다.

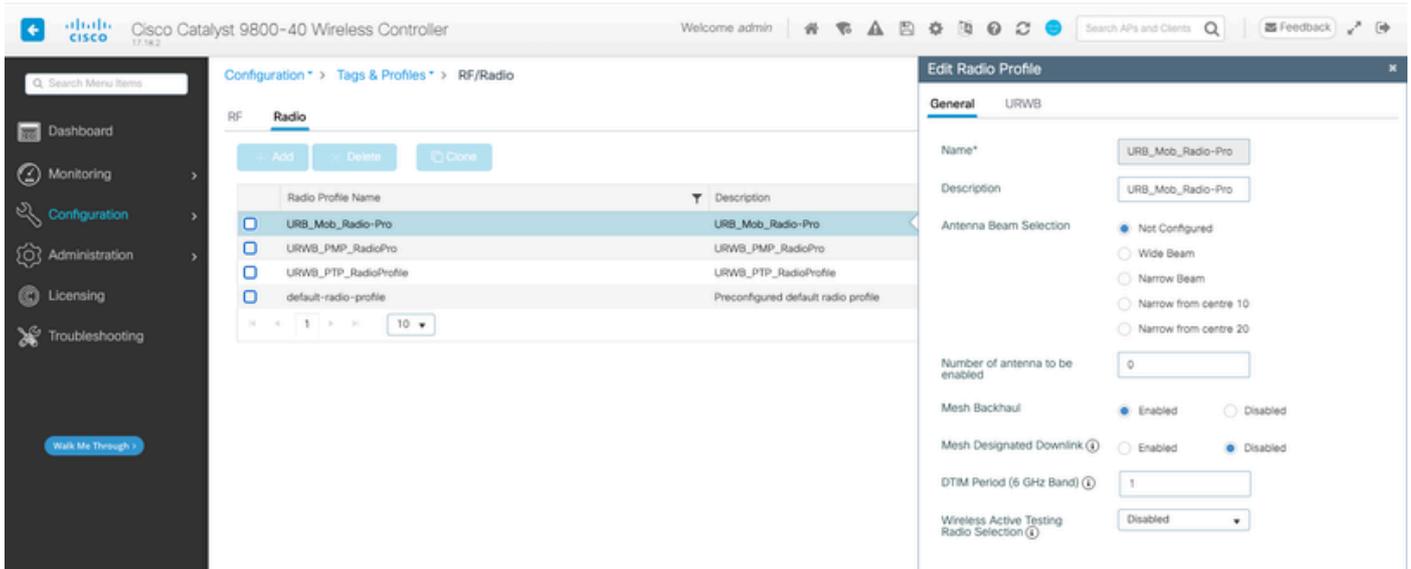
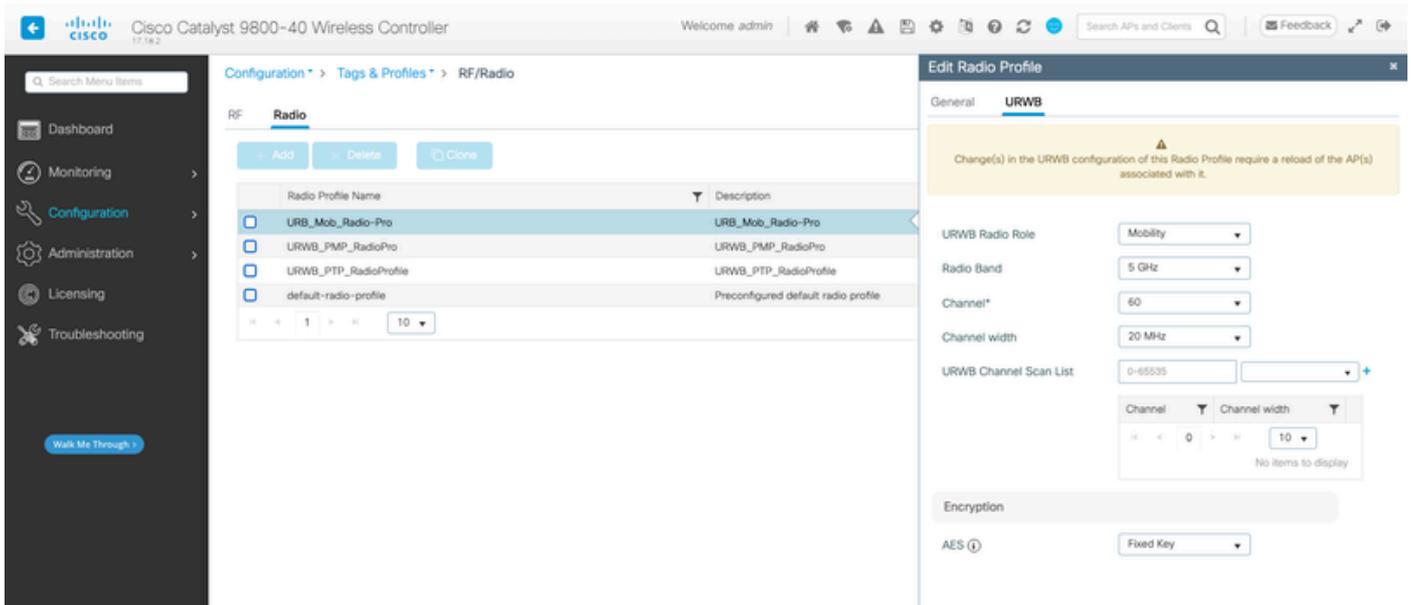
(구성 -> 태그 및 프로파일 -> 라디오 -> 라디오 탭)

wireless profile radio URB_Mob_Radio-Pro
 description URB_Mob_Radio-Pro
 urwb channel 5Ghz 60
 urwb role mobility

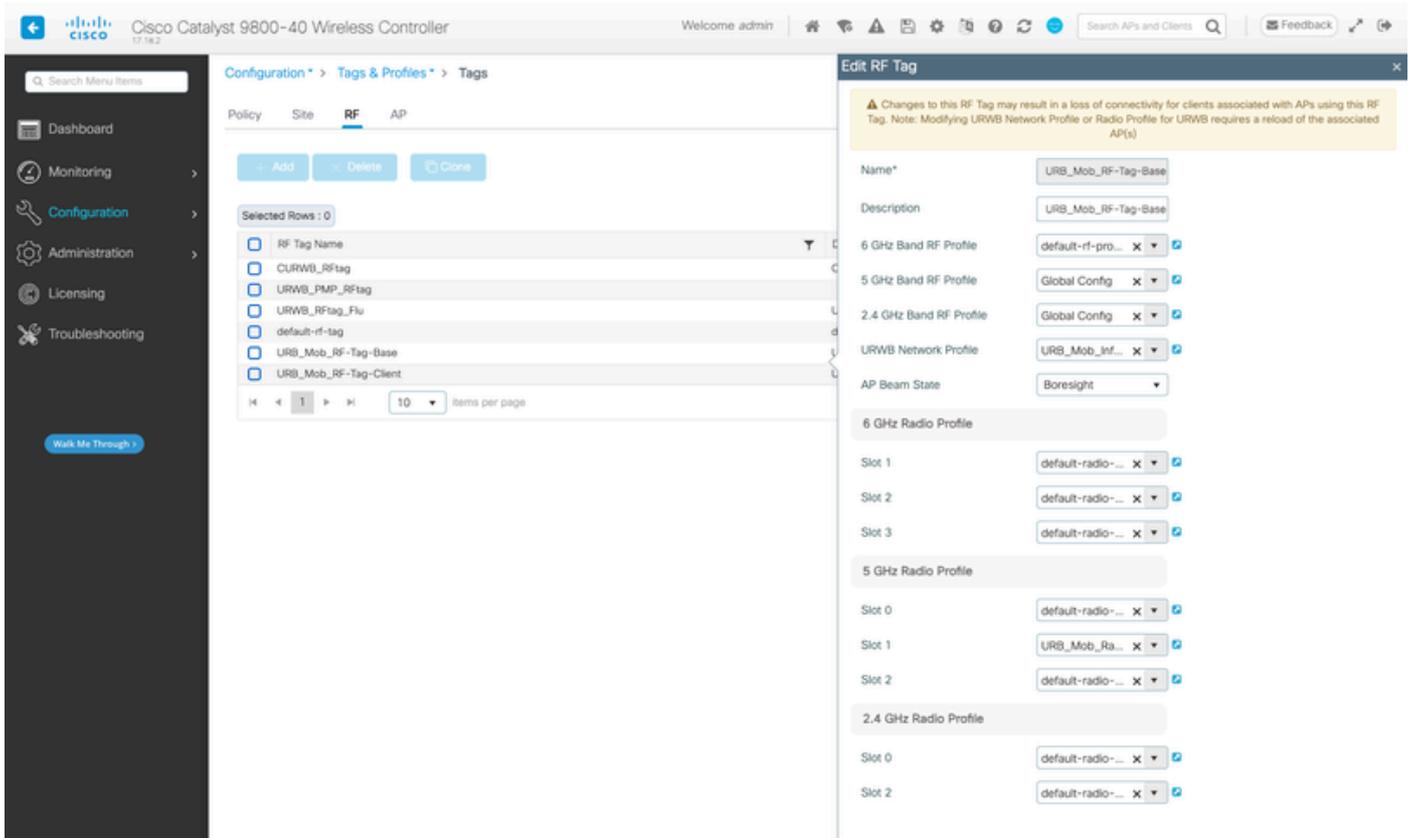
모바일 베이스용 RF 태그

```
wireless tag rf URB_Mob_RF-Tag-Base
description URB_Mob_RF-Tag-Base
dot11 5ghz slot1 radio-profile URB_Mob_Radio-Pro
urwb-profile URB_Mob_Infra_NW-Pro
```

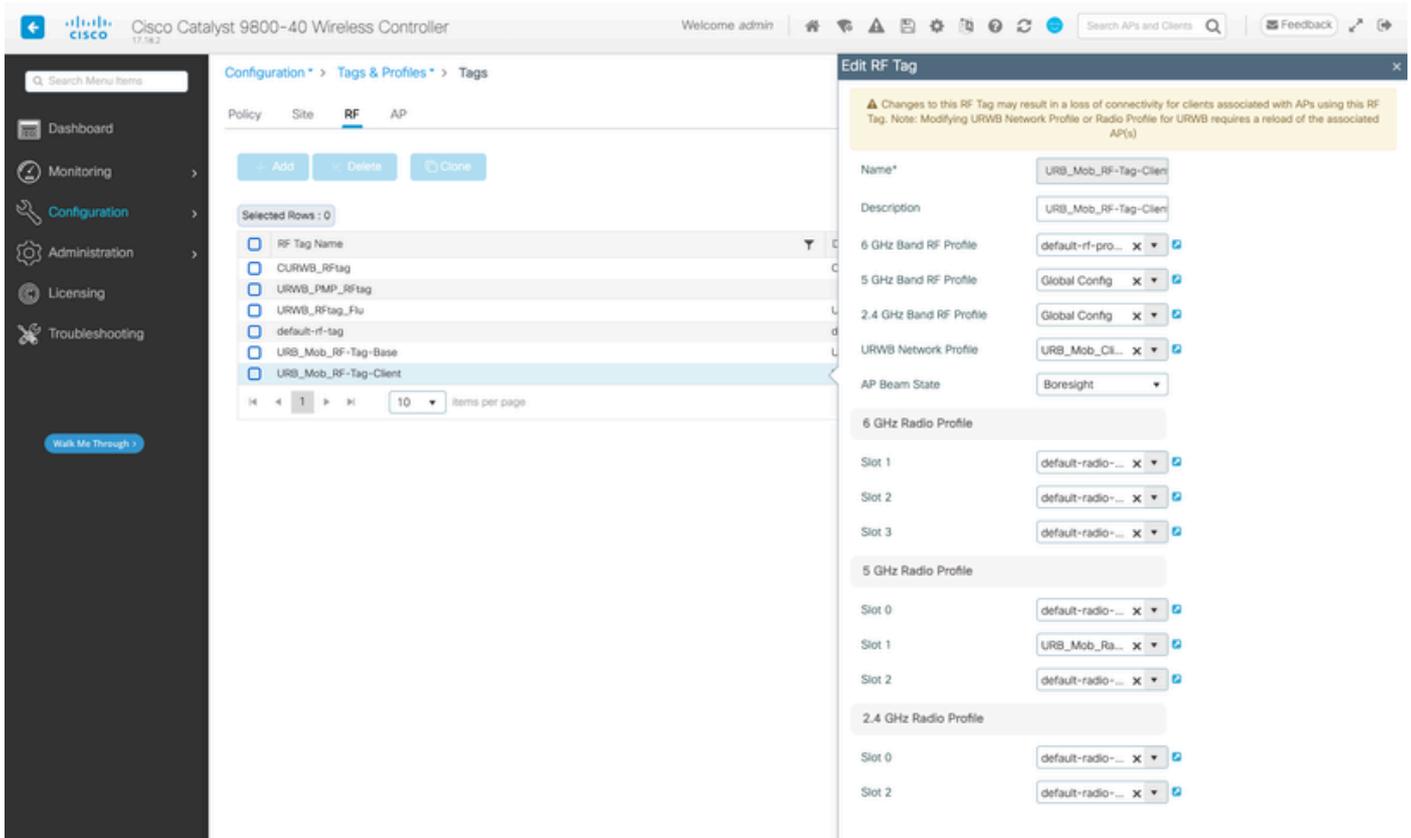
모바일 클라이언트용 RF 태그

```
wireless tag rf URB_Mob_RF-Tag-Client
description URB_Mob_RF-Tag-Client
dot11 5ghz slot1 radio-profile URB_Mob_Radio-Pro
urwb-profile URB_Mob_Client_NW-Pro
```

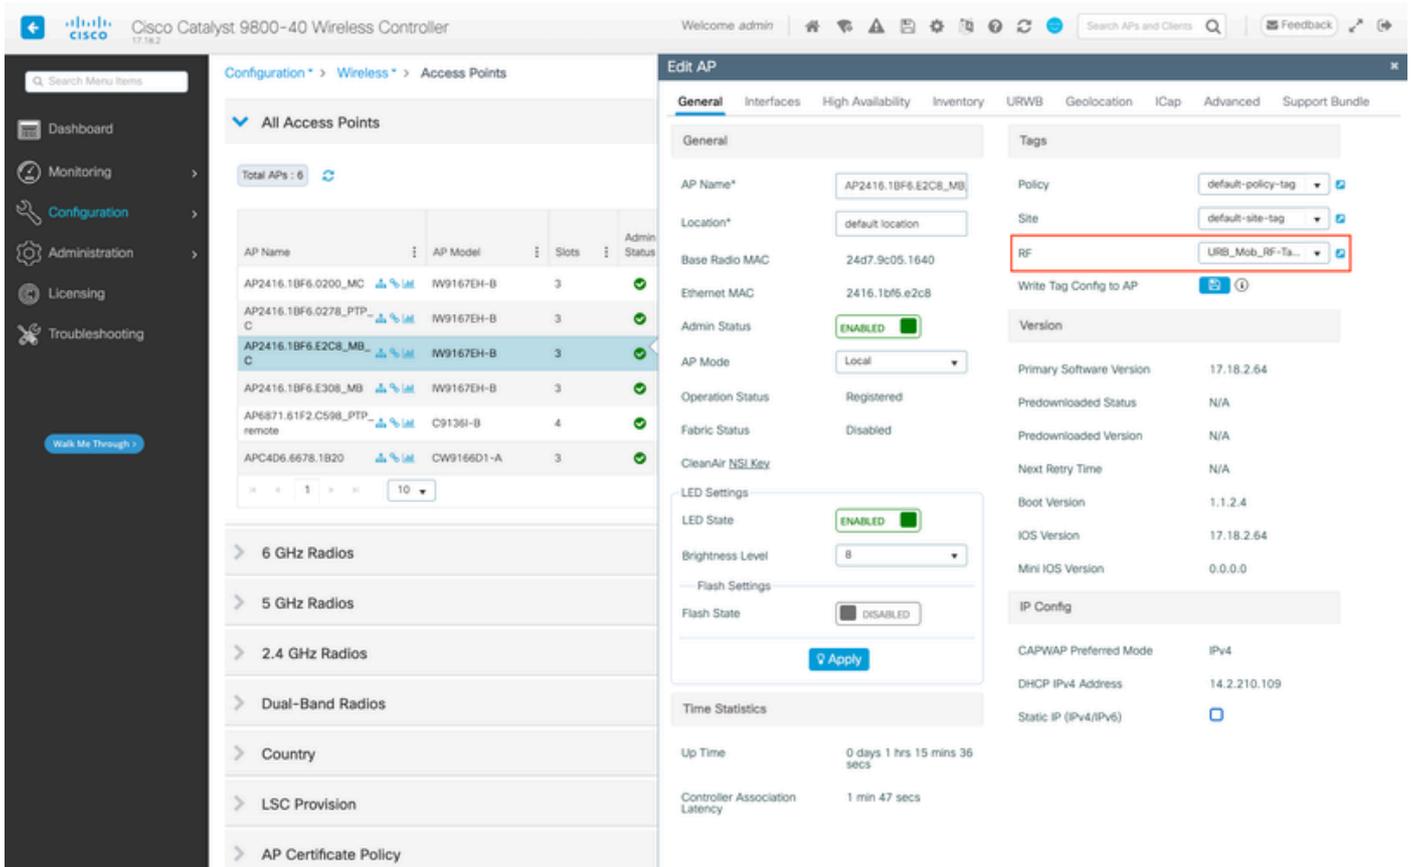
(구성 -> 무선 -> 액세스 포인트)

ap 2416.1bf6.0200
 rf-tag URB_Mob_RF-Tag-Client
 ap 2416.1bf6.e2c8
 rf-tag URB_Mob_RF-Tag-Base
 ap 2416.1bf6.e308
 rf-tag URB_Mob_RF-Tag-Base

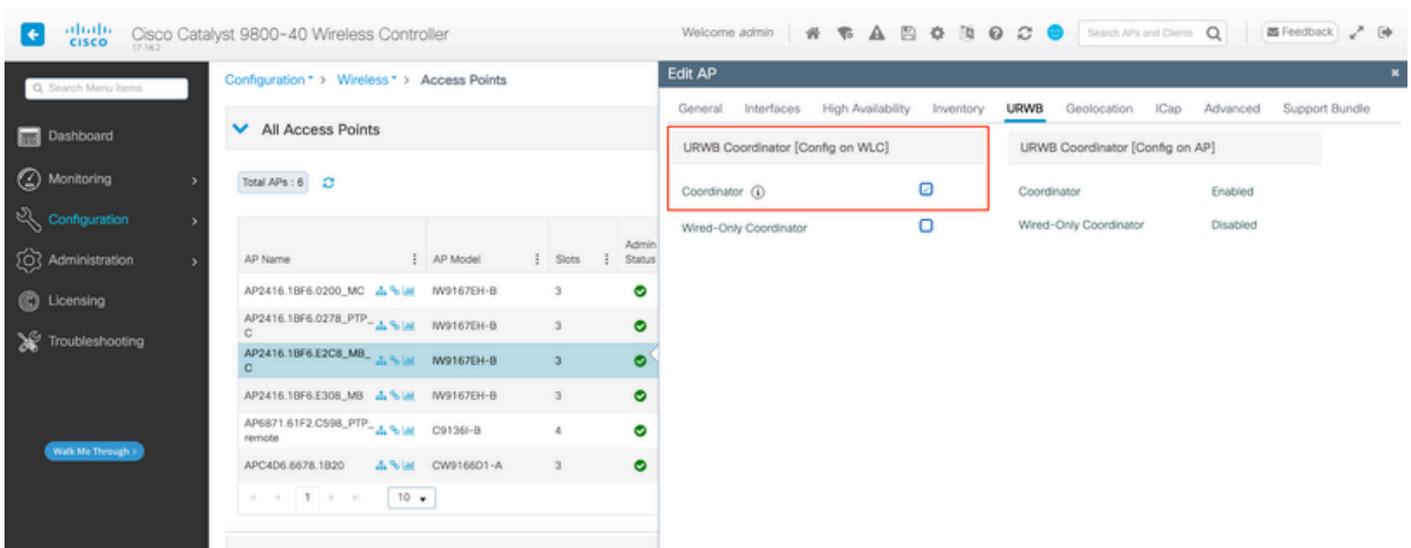
(Configuration(컨피그레이션) -> Wireless(무선) -> Access Point(액세스 포인트) -> URWB)

ap name

urwb mode coordinator

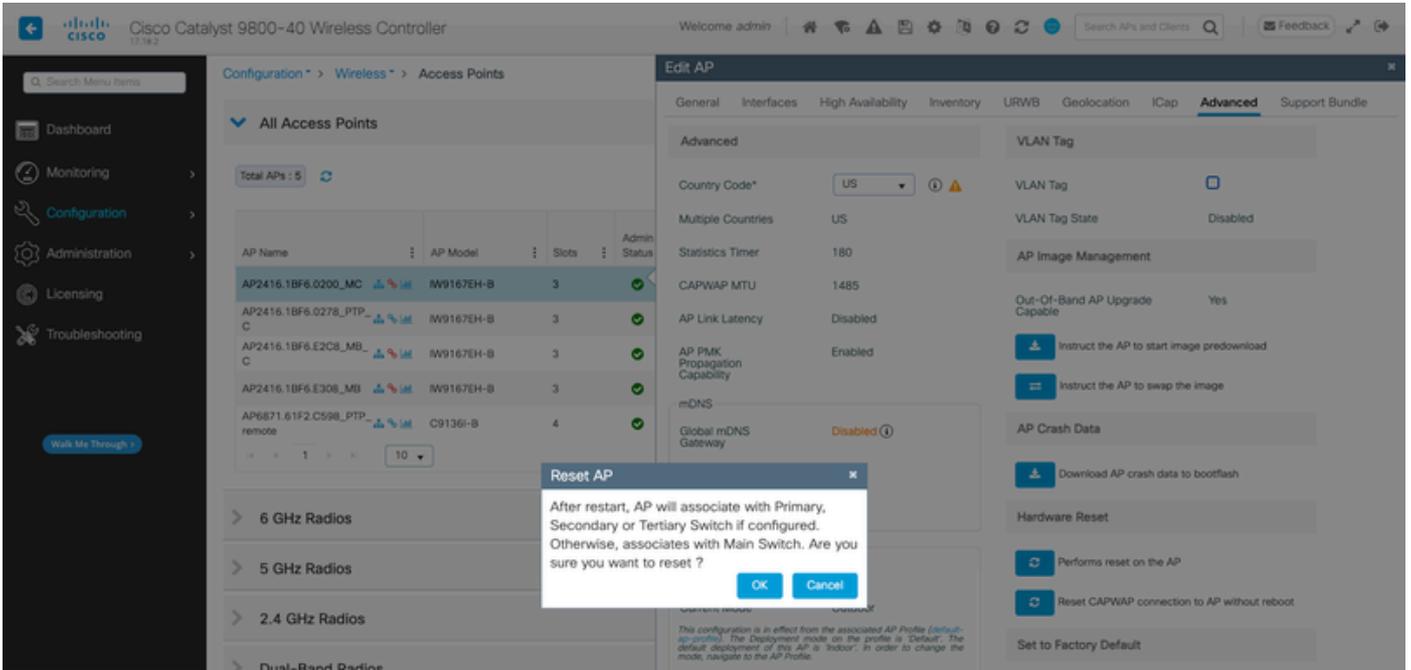
모든 설정을 구성한 후 컨피그레이션을 저장하고 변경 사항을 적용합니다. AP가 자동으로 재설정 되지 않는 경우에도 AP에 재설정이 필요할 수 있습니다. AP 테이블은 AP에 다시 로드가 필요한지 여부를 나타냅니다. 필요한 경우 C9800에서 다시 로드할 수 있습니다. 액세스 포인트(AP)가 재부팅 되고 무선 장치가 다시 온라인 상태가 되면 안테나 정렬 페이지에서 RSSI를 확인하고 URWB 네트워크 토폴로지 페이지에서 실시간 연결을 모니터링할 수 있습니다.

The screenshot shows the 'Edit AP' configuration page for AP2416.1BF6.E2C8_PMP_C. The 'Advanced' tab is selected, showing various configuration options. The 'Country Code' is set to 'US'. The 'AP Image Management' section includes options for 'Instruct the AP to start image predownload' and 'Instruct the AP to swap the image'. The 'AP Crash Data' section includes 'Download AP crash data to bootflash'. The 'Hardware Reset' section includes 'Performs reset on the AP' and 'Reset CAPWAP connection to AP without reboot'. The 'Performs reset on the AP' option is highlighted with a red box.

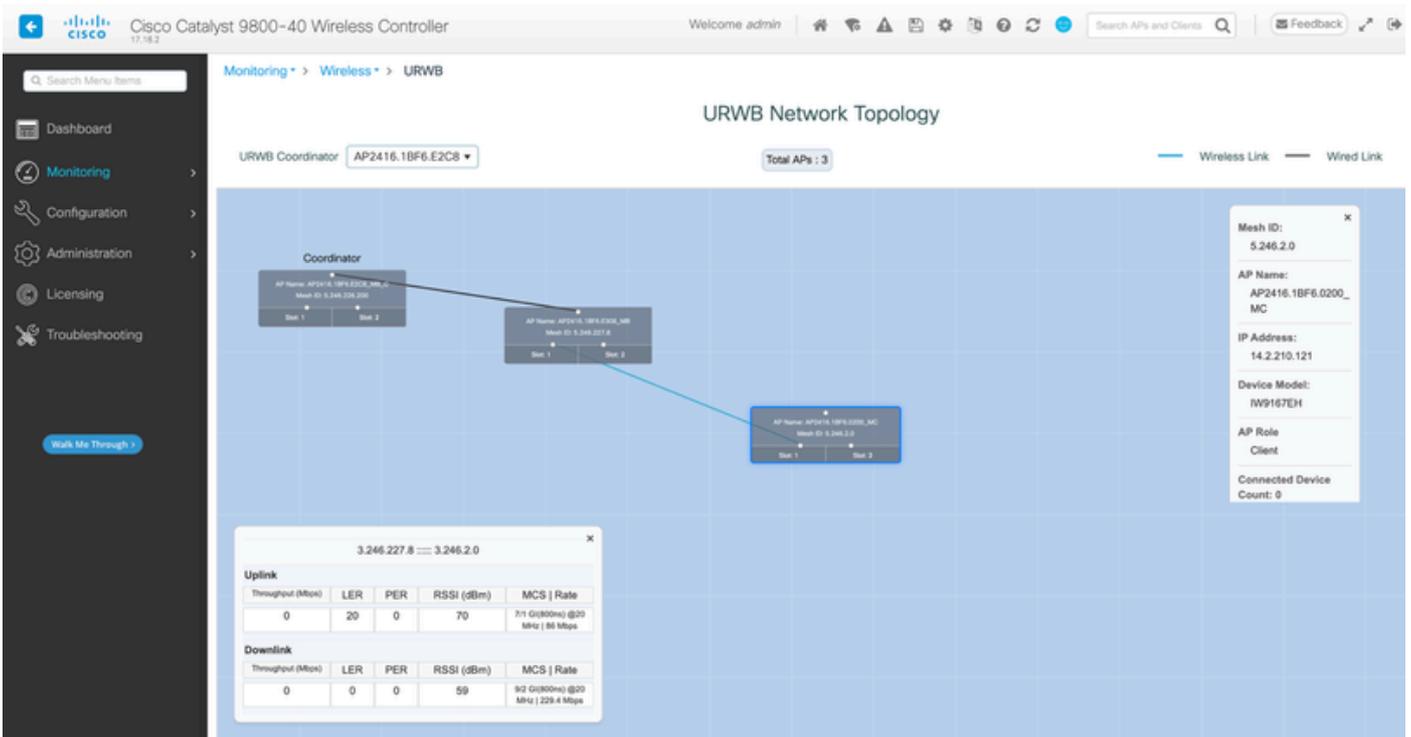
(모니터링 -> 무선 -> URWB)

URWB Network Topology(URWB 네트워크 토폴로지)에서는 LER(링크 오류 비율), PER(패킷 오류 비율), RSSI(신호 강도), 처리량 등과 같은 업링크 및 다운링크에 대한 여러 네트워크 키 매개변수 인덱스 값을 확인할 수 있습니다.
