# Firmware voor Cisco-router en PIM-modules

In dit document wordt het proces beschreven voor het upgraden van Cisco mobiele compatibele routers en PIM-modules P-5GS6-GL, P-5GS6-R16SA-GL en de bijbehorende modemfirmware.

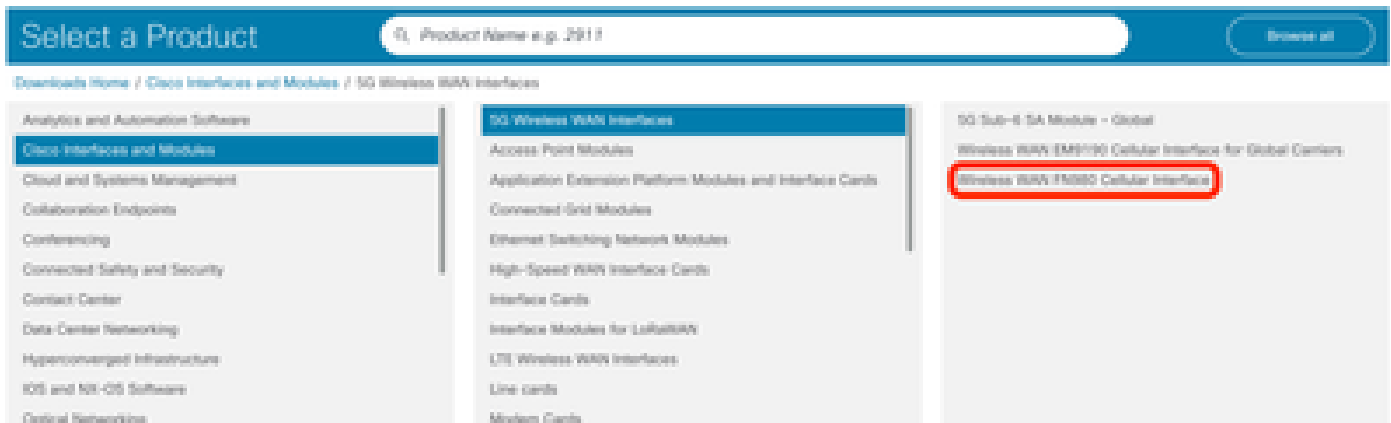
2. Download het juiste bestand van software.cisco.com.

Dit voorbeeld:

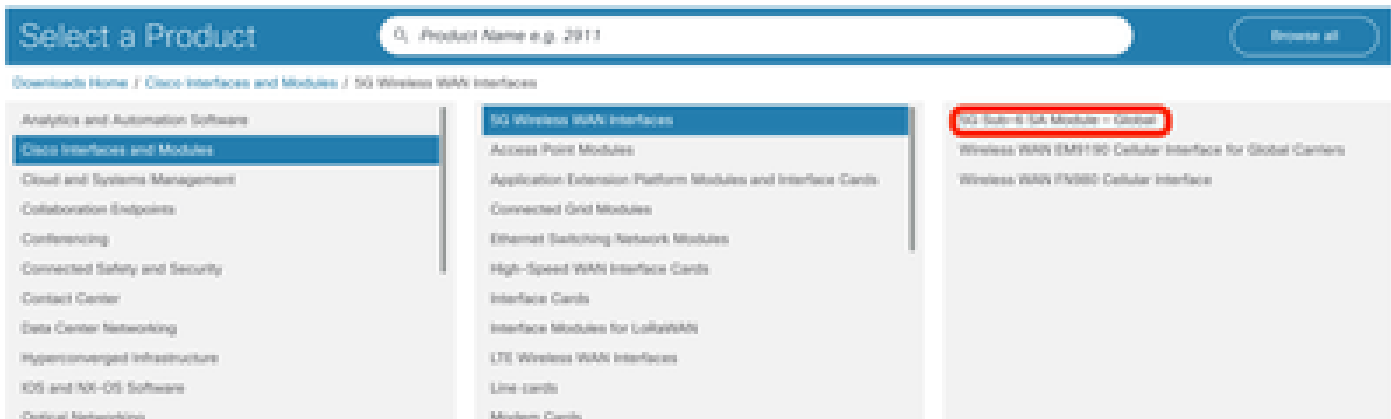
Als het model EM9293 is, moeten de bestanden worden gedownload van de onderstaande sectie:
