Probleemoplossing voor gemeenschappelijke hardwareproblemen op ASR 903 Series routers

Dit document beschrijft hoe de algemeen waargenomen symptomen van hardwaremislukking moeten worden geanalyseerd op de Aggregation Services routers 903 (ASR 903) en hun methodologie voor het oplossen van problemen.

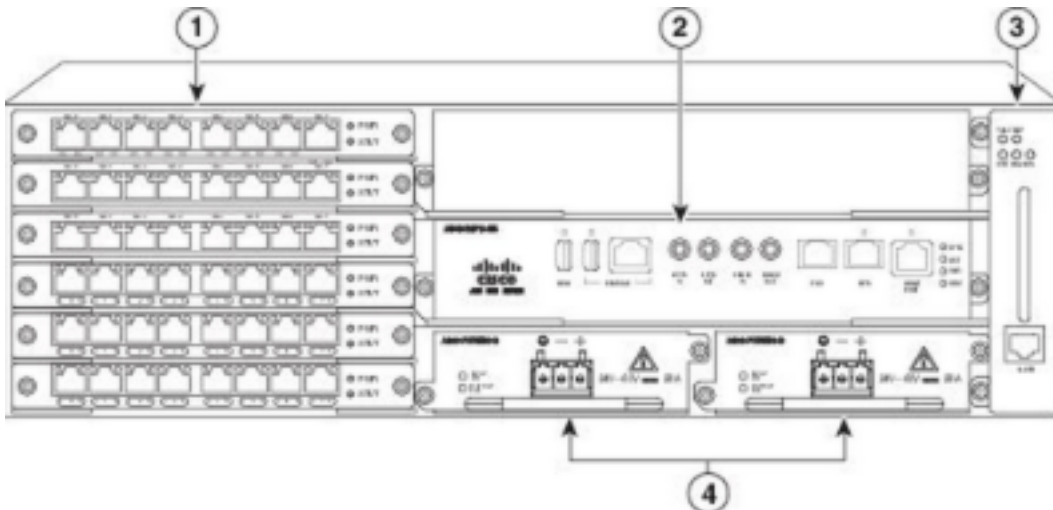
Etiket Samengesteld

Het platform bestaat uit de volgende belangrijke veldvervangbare eenheden (FRU) zoals weergegeven in de onderstaande afbeelding:

- 1 Interfacemodules (IM)
- 2 Twee RSP-eenheidsleuven (Route Switch Processor). Ondersteunt RSP1A-55, RSP1B-55, RSP2A-128 en RSP2A-128
- 3 Ventilatoreenheid
- 4 Redundant DC-voedingseenheden
