Pseudowire-concepten en probleemoplossing

Pseudowires (PW) worden gebruikt om end-to-end services te leveren via een MPLS-netwerk. Zij zijn de fundamentele bouwstenen die een punt-tot-punt dienst evenals de multipoint dienst zoals VPLS kunnen verlenen, die bijna een netwerk van PWs is die wordt gebruikt om het brugdomein tot stand te brengen waarover de pakketten stromen.

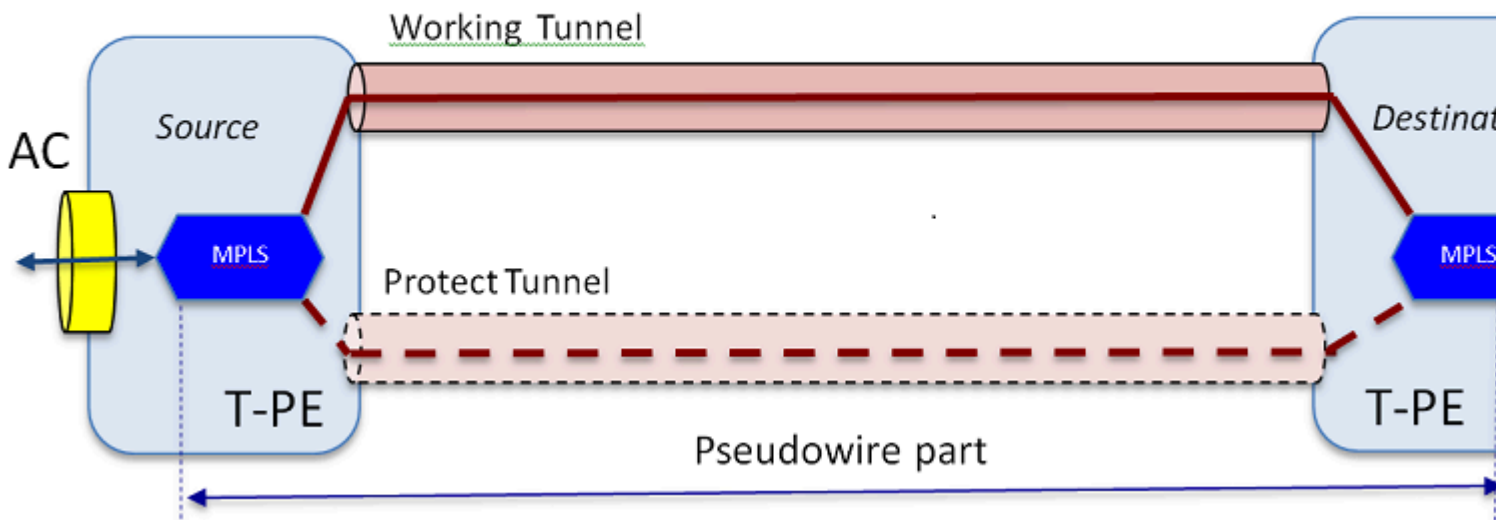
Pseudowire on Port/VLAN

Pseudowires zien er conceptueel als volgt uit:

De end-to-end service bestaat uit 2 onderdelen. Het deel Attachment Circuit (AC) en het deel Pseudowire. Het hele circuit wordt in Cisco Transport Controller (CTC) nog steeds 'Pseudowire' genoemd, maar houdt rekening met het onderscheid tussen twee onderdelen dat hier wordt getoond voor de daaropvolgende probleemoplossing.

Vergeet ook niet dat er een tunnel moet zijn gemaakt om de Pseudowire-service te huisvesten die hierboven is geconfigureerd. De tunnel kan worden beschermd (zoals hier afgebeeld) of onbeschermd zijn.

Het onderdeel Pseudowire start en stopt praktisch op de eindpunten van de tunnel (als u het hier getoonde MPLS-inkapselingsblok uitsluit).

Het AC-onderdeel begint vanaf het tunneleindpunt helemaal naar de client-georiënteerde interface, waar het Ethernet Flow Point (EFP) is gedefinieerd, om het specifieke clientverkeer te identificeren dat door deze Pseudowire wordt getransporteerd. Er zijn 2 AC's, een op elk uiteinde.
