Cisco-interfacemodule voor LoRaWAN IXM die gebruik maakt van de console

Dit document beschrijft de procedure om de software van een Cisco IXM-uitbreidingsmodule (IXM) te verbeteren met alleen de console-poort en een USB-station.

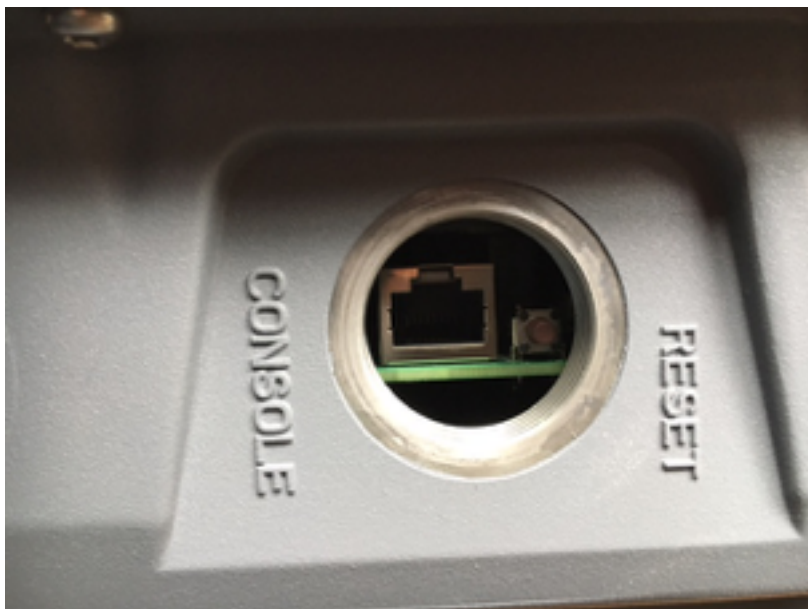
Zodra de bestanden om de upgrade uit te voeren zijn voorbereid, moet u met behulp van de console-poort een verbinding met de IXM maken. De troostpoort bevindt zich aan de rechterkant van de IXM en is bedekt met een waterdichte schroef:

Sluit de console-kabel aan op RJ45 in de IXM en op de seriële poort van uw PC en open een terminal met deze instellingen: 01-08-15-200
