# Probleemoplossing voor Precision Time Protocol op Catalyst 9000 Switches

Dit document beschrijft hoe u problemen kunt oplossen met het Precision Time Protocol (PTP) op Catalyst 9000 switches.

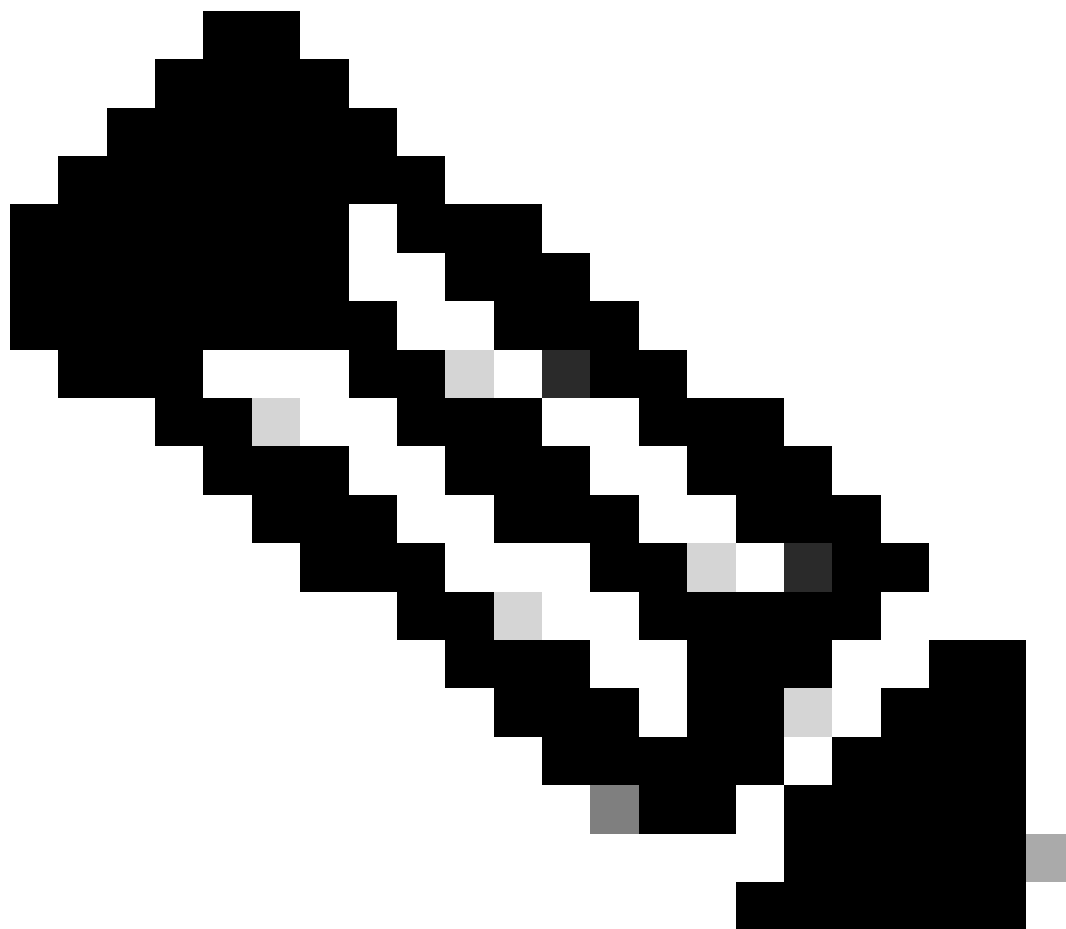
Controleer de TCP-pakketten op besturingsplane niveau

Dit zou erop wijzen Cisco IOS® XE software en CPU Rx PTP-pakketten genereert.

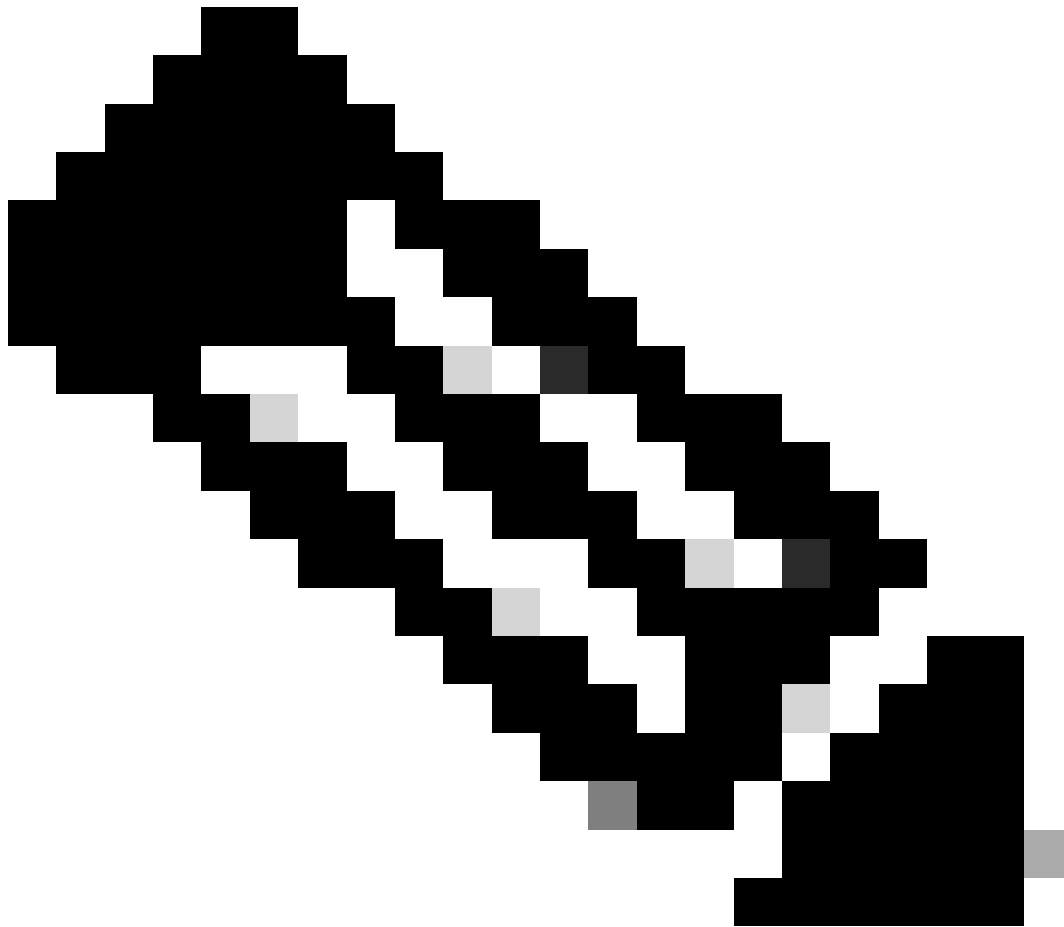
Opmerking: CPU-gegenereerde pakketten zoals ' ' worden niet gezien op uitgang met een EPC geconfigureerd op een fysieke interface, een gedocumenteerde beperking van de EPC tool.
