# Modems a cabo que deixa cair off line em uma rede de cabo da 2-maneira

Este documento explica algumas etapas de troubleshooting que devem ser seguidas para determinar por que os modems a cabo ficam off-line. Como, na maioria dos casos, a causa será um problema de radiofrequência ou uma baixa razão portadora-ruído, esses problemas serão a ênfase principal deste documento.

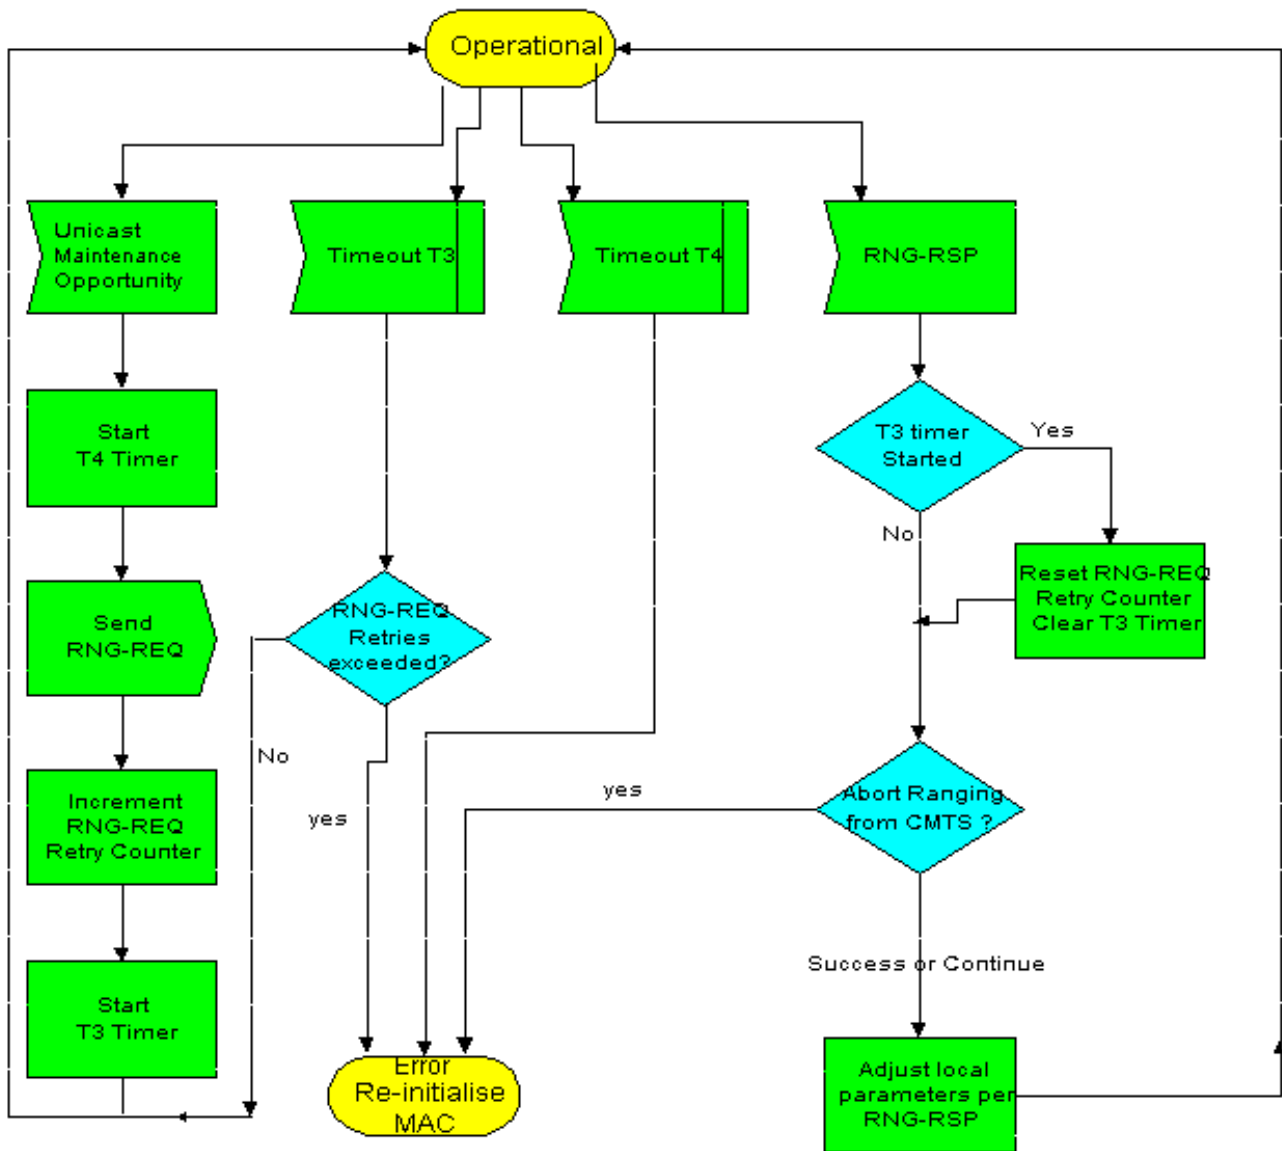
O CMTS DEVE fornecer cada CM uma oportunidade de ajuste de alcance periódica pelo menos uma vez os segundos cada T4. O CMTS DEVE mandar oportunidades de ajuste de alcance periódicas em um intervalo suficientemente mais curto do que T4 que um MAPA poderia ser faltado sem o CM que cronometra para fora. O tamanho deste “subinterval” é dependente de CMTS. O CM DEVE reinicialize seu MAC depois que os segundos T4 decorreram sem receber uma oportunidade de ajuste de alcance periódica. O valor padrão para T4 é 30 segundos.

T4 é definido como a “espera para a oportunidade de ajuste de alcance do unicast”. Este é o tempo onde um modem esperará para obter um dedicado transmite a oportunidade do CMTS. O valor é definido para ser mínimo 30 segundos, e máximo 35 segundos por SP-RF1v1.1-I03-991105.
