Determinando RF ou problemas de configuração no CMTS

Introdução

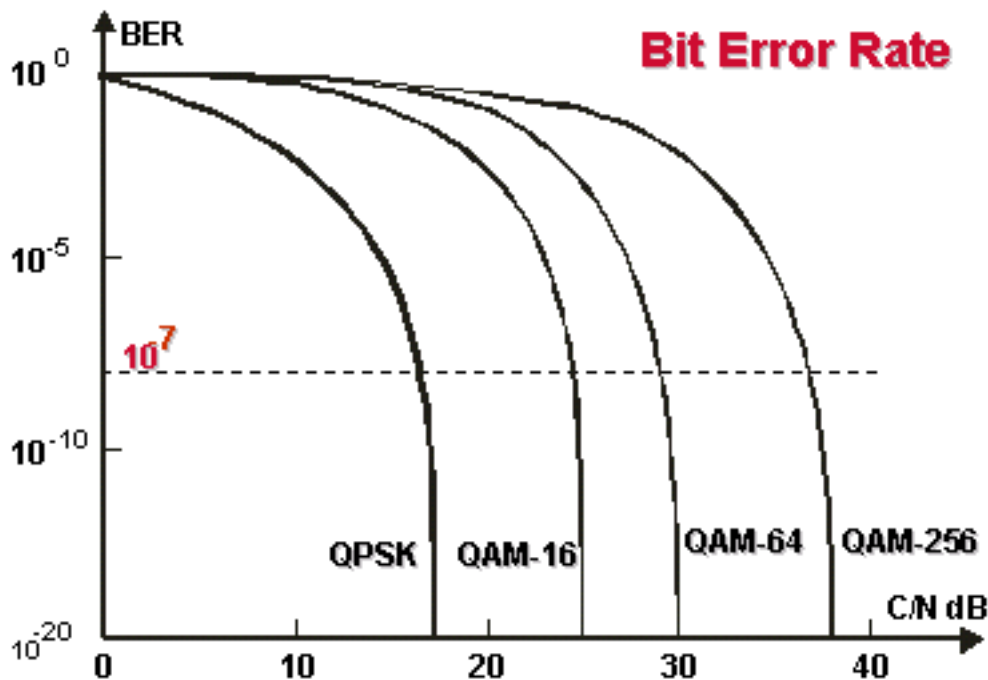
Curvas de queda d'água. Mais formatos complexos de modulação exigem um CNR mais alto a fim de manter o mesmo BER.

Nota: Um taxa de símbolo mais altas são mais susceptíveis ao ruído e à interferência RF. Se você usa uma taxa de símbolo ou um formato de modulação além das capacidades de sua rede do Hybrid Fiber Coaxial (HFC), você pode experimentar a perda de pacotes ou a conectividade de cable modem deficiente. Isto pode ser visto na figura abaixo, em que um CNR mais alto é precisado de manter o mesmo BER com mais formatos complexo de modulação.
