# Configurar a substituição de folha ou lombada na ACI

Este documento descreve como substituir um switch leaf ou spine na estrutura da Application Centric Infrastructure (ACI).

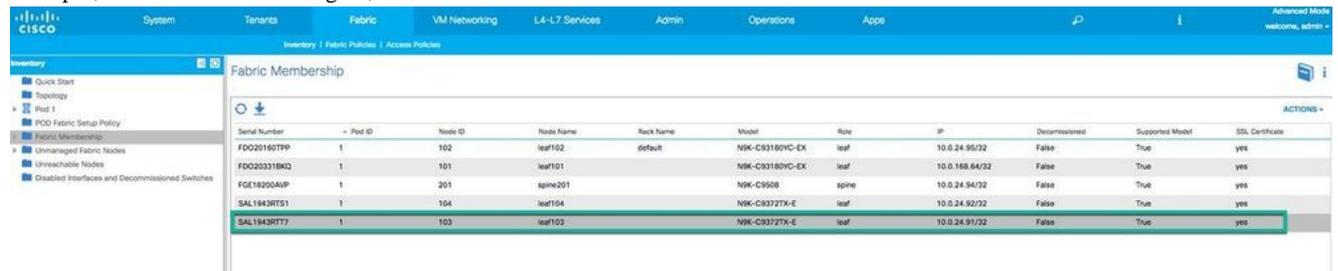
- Na GUI da ACI, navegue até **Fabric > Inventory > Fabric Membership** e identifique o switch a ser substituído. Neste exemplo, como mostrado na imagem, a folha 103 é substituída.

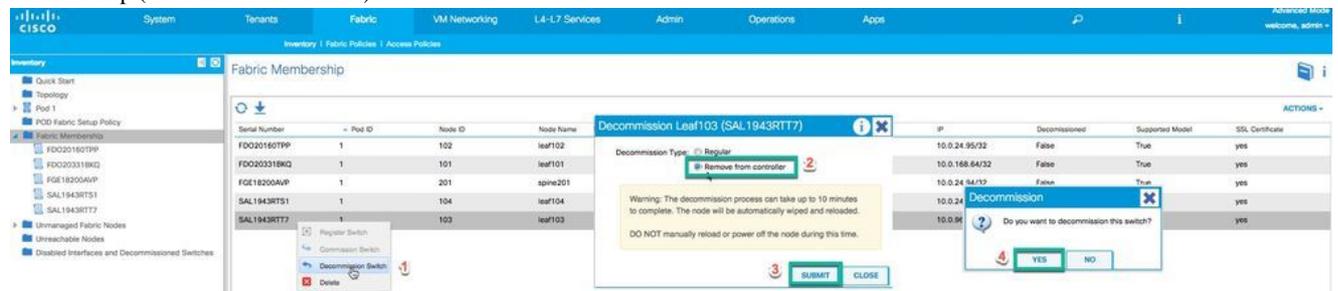
- Clique com o botão direito do mouse no switch a ser substituído e, na lista suspensa, escolha **Decommission Switch**. Agora uma nova janela pop-up será aberta, conforme mostrado na imagem. Verifique o ponto 4 para ver como a GUI difere na versão posterior.
- Selecione **Remove from Controller** e clique em **Submit**.
- Como mostrado na imagem, clique **Yes** para confirmar o processo de desativação. Agora, o switch desaparece da página Fabric Membership (Associados à estrutura).

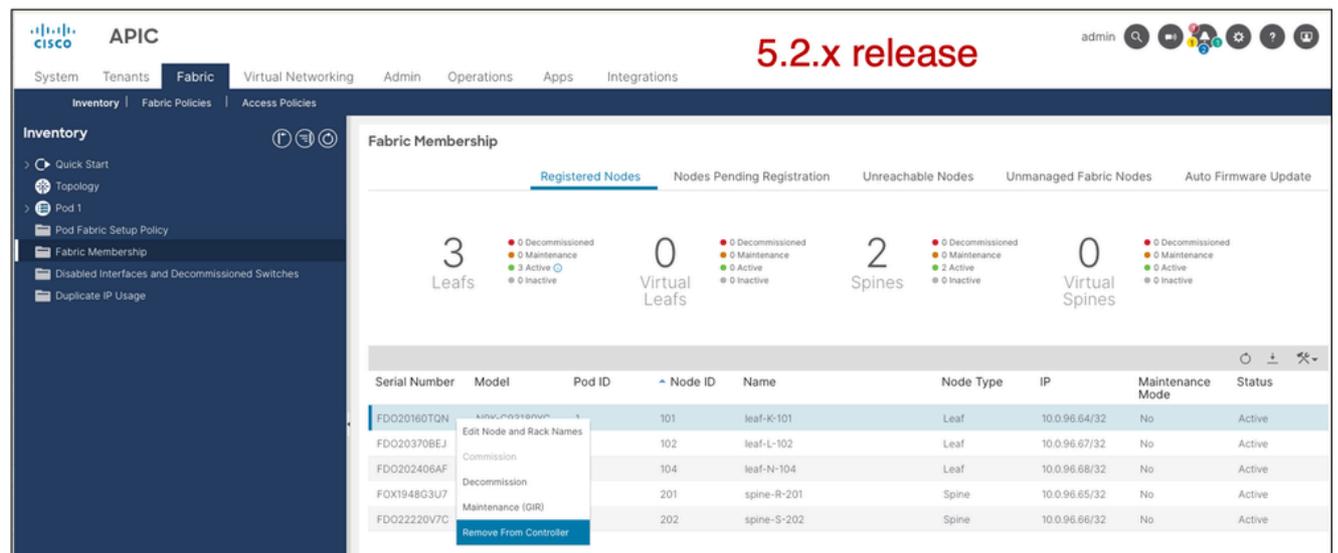
APIC 6.0.x release

Em versões posteriores, a opção de GUI pode aparecer de forma diferente. Selecione **Remove From Controller** para substituição de switch no 5.x. No 6.0.x, selecione **Decommission** e **Decommission & Remove** clique em para continuar com a remoção do switch.

The decommission process can take up to 10 minutes to complete. The switch will be wiped, reloaded and the node configuration will be removed from the controller. It will show up as an unregistered node until recommissioned.

**Dica:** a **Remove from Controller** opção remove completamente o nó da estrutura da ACI e o número de série é desassociado da ID do nó. A **Regular** opção (na versão anterior) é usada para remover temporariamente o nó da estrutura da ACI, com a expectativa de que o mesmo nó reingresse na estrutura com o mesmo ID de nó no futuro. Por exemplo, se o nó precisar ser desligado temporariamente para manutenção.

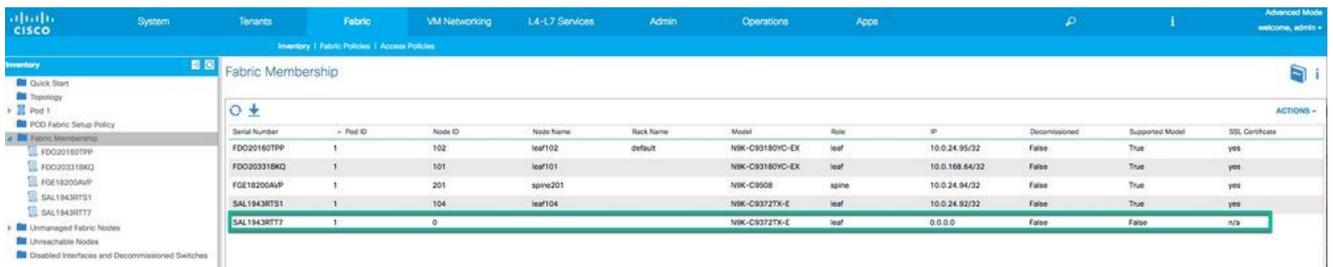
- Navegue de volta **GUI > Fabric > Inventory > Fabric Membership** e procure um novo switch que não tenha um endereço IP atribuído (0.0.0.0) e nenhuma ID de nó atribuída, como mostrado na imagem. Verifique o switch com seu número de série.

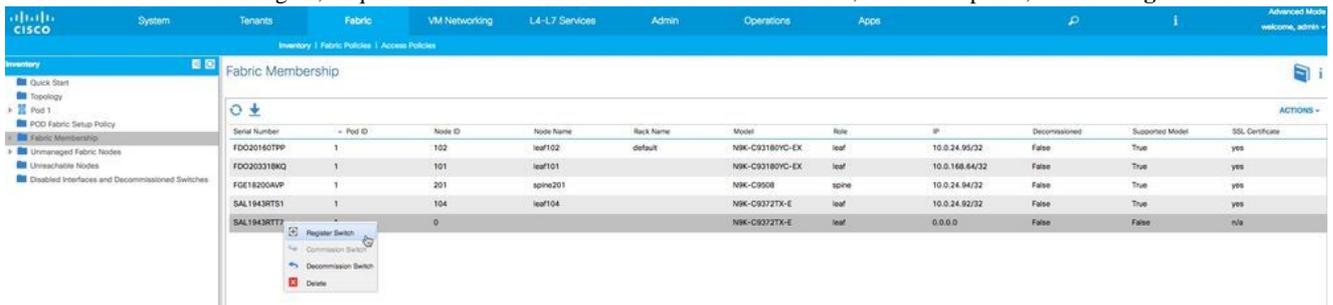
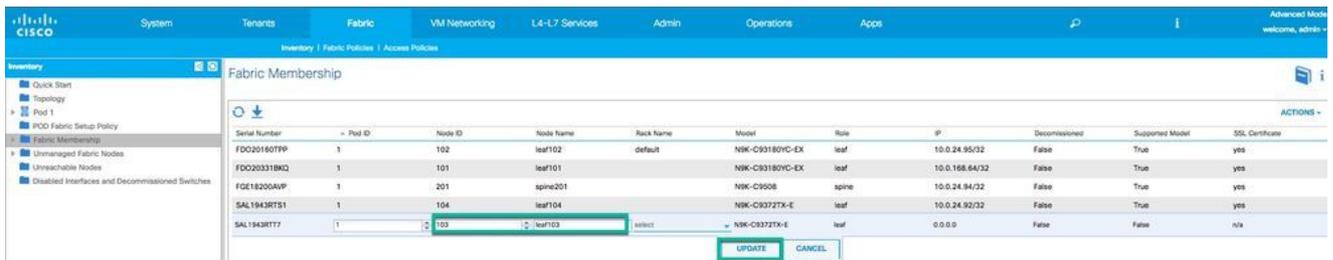
- Como mostrado na imagem, clique com o botão direito do mouse no novo switch e, na lista suspensa, escolha **Register Switch**.

- Os campos, como mostrado na imagem, devem ser preenchidos com as informações necessárias.

ID do POD: O padrão é 1. Se você tiver uma malha de vários pods, use o ID do POD correto.

ID do nó: é muito importante configurar o ID do nó correto. Insira a mesma ID de nó do switch anterior porque o APIC envia a configuração com base na ID do nó. Depois que você atribuir e ele for registrado, não será possível alterá-lo sem desativar o switch.

Nome do Nó: Informe o mesmo nome para o nó como antes.

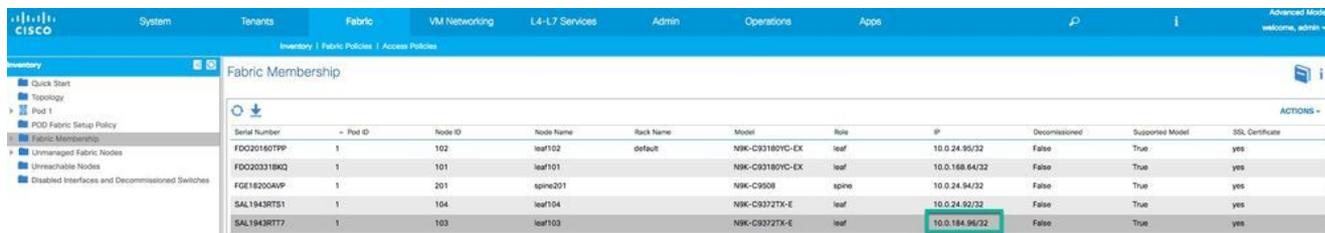
- Como mostrado na imagem, a nova folha recebe um IP atribuído do pool DHCP do APIC.

The screenshot shows the Cisco APIC interface with the 'Fabric Membership' table. The table lists nodes in a fabric, including their serial numbers, Pod IDs, Node IDs, Node Names, Rack Names, Models, Roles, and IP addresses. The IP address 10.0.184.96/32 is highlighted in a green box, indicating it is the IP assigned to the new leaf node.

```
apic1# acidiag fmvread
  ID  Pod ID  Name      Serial Number  IP Address  Role  State  LastUpdMsgId
-----
  101  1       leaf101   FD020331BKQ   10.0.168.64/32  leaf  active  0
  102  1       leaf102   FD020160TPP   10.0.24.95/32   leaf  active  0
  103  1       leaf103   SAL1943RTT7   10.0.184.96/32  leaf  active  0
  104  1       leaf104   SAL1943RTS1   10.0.24.92/32   leaf  active  0
  201  1       spine201  FGE18200AVP   10.0.24.94/32   spine active  0
Total 5 nodes
apic1#
```

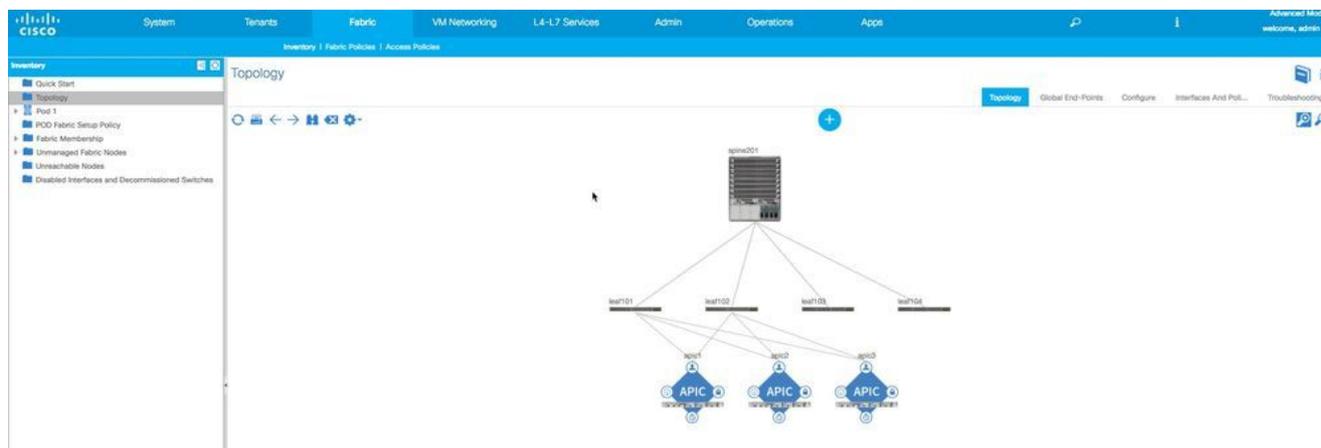
- Você pode verificar o status do switch em **GUI > Fabric > Inventory > Topology**. O novo switch faz parte da topologia, como mostrado na imagem.
