Troubleshooting do ISDN BRI Layer 3 usando o Comando debug isdn q931

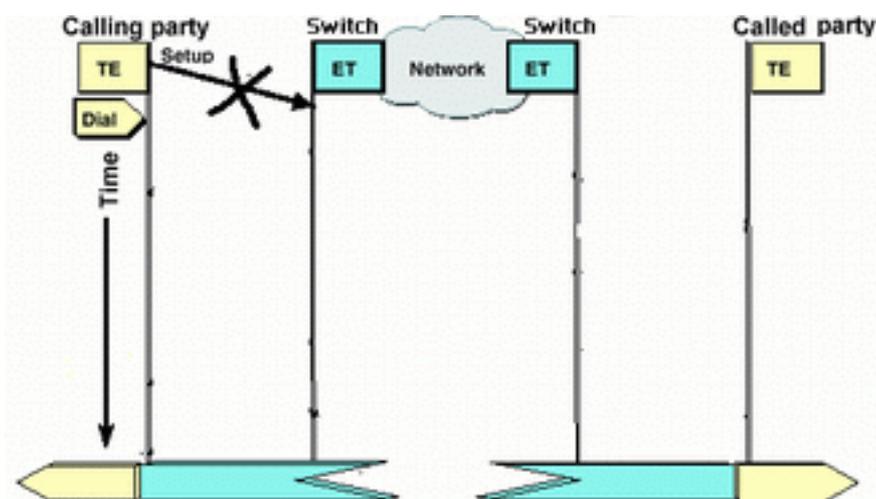
O roteador de chamada não envia uma mensagem SETUP

Se o roteador chamador não enviar uma mensagem SETUP para a rede ISDN, provavelmente o problema está relacionado com problemas nas camadas ISDN 1, 2 ou no Dial-On-Demand Routing (DDR), e não está relacionado ao Layer 3.

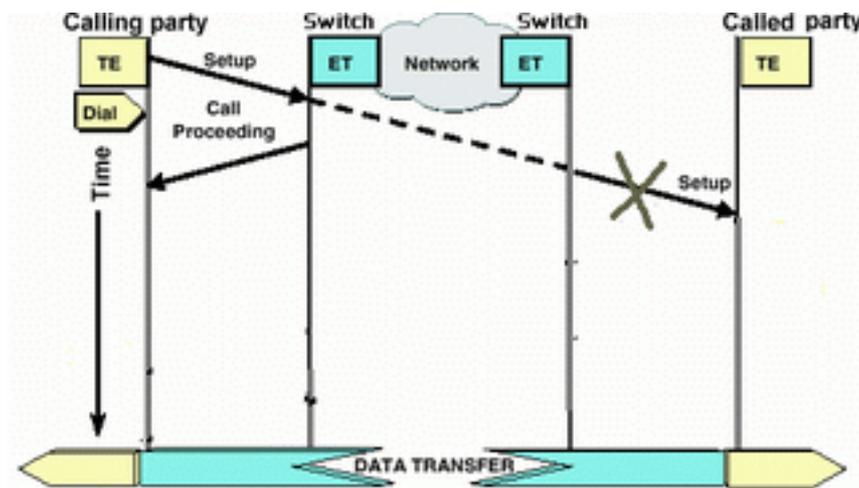
O roteador chamado não recebe uma mensagem SETUP

Se você determinar que o Roteador Chamador deve enviar uma mensagem ISDN Layer 3 SETUP (CONFIGURAÇÃO de Camada 3 de ISDN), mas o Roteador Chamado não a recebe, então o problema poderá estar relacionado às camadas 1 e 2 do ISDN no Roteador Chamado ou na nuvem ISDN da empresa de telecomunicações.

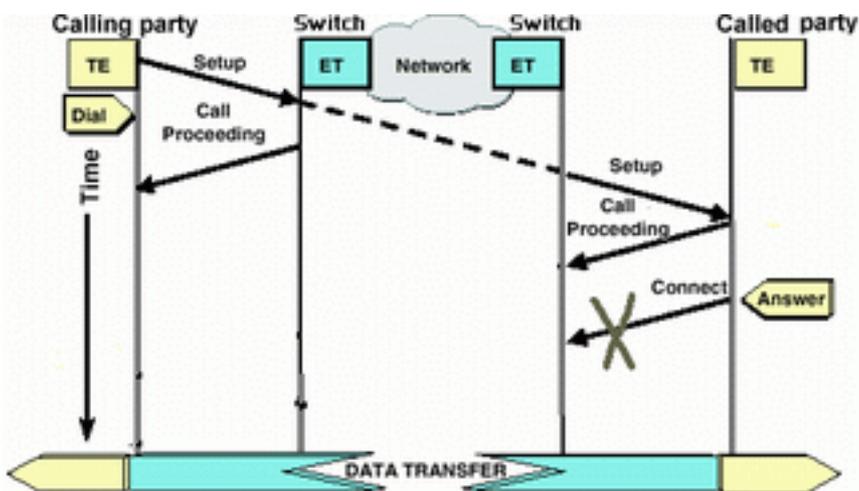
O roteador chamado não envia uma mensagem CONNECT

Se o Roteador chamado receber uma mensagem SETUP e não responder com uma mensagem CONNECT, isso pode indicar que o roteador (devido a um motivo desconhecido) escolheu não aceitar a chamada.
