# Troubleshooting de Travamentos no Versatile Interface Processor (VIP)

Este documento contém informações para resolver problemas de travamento no processador versátil de interface (VIP).

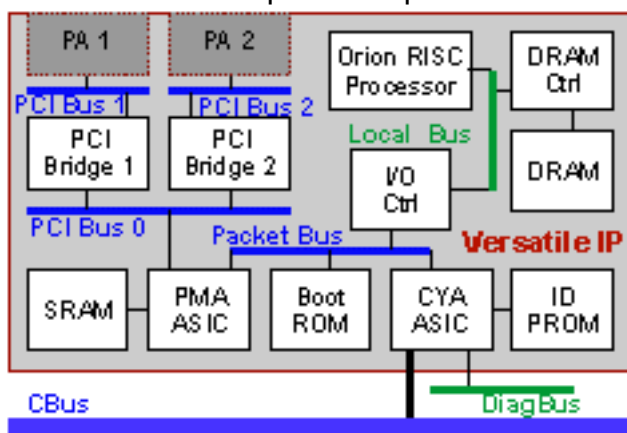
A fim interpretar um travamento de VIP, é importante para primeiramente compreender a arquitetura básica do VIP. A figura nesta seção mostra o diagrama de bloco funcional do VIP2, que inclui estes componentes:

- Computação do conjunto de instruções reduzida (RISC) CPU de Orion e circuitos associados, que incluem o ram dinâmica (DRAM), o esconderijo L2, os circuitos integrados do aplicativo específicos RENO (ASIC), e a ROM da bota.
- CyBus ASIC — O componente que controla e transfere pacotes entre o VIP2 Static RAM (SRAM) e a memória de pacote de sistema (MEMD) através dos CyBus ou do CxBus.
- Memória de pacotes ASIC — Responsável para pacotes moventes entre adaptadores de porta e SRAM.
- Barramentos da interconexão de componente periférico (PCI) — Trajetos de dados entre os adaptadores de porta e o VIP2 SRAM.
- Pontes — Responsável para isolar os barramentos individuais PCI dos adaptadores de porta.

Quando você pesquisa defeitos, você pode usar a figura nesta seção como guia para ler a informação de um arquivo de informação de travamento de VIP ou do Syslog. Como um exemplo, o olhar nestas saídas de SYSLOG que mostram a paridade inválida é encontrado quando lido do VIP SRAM:

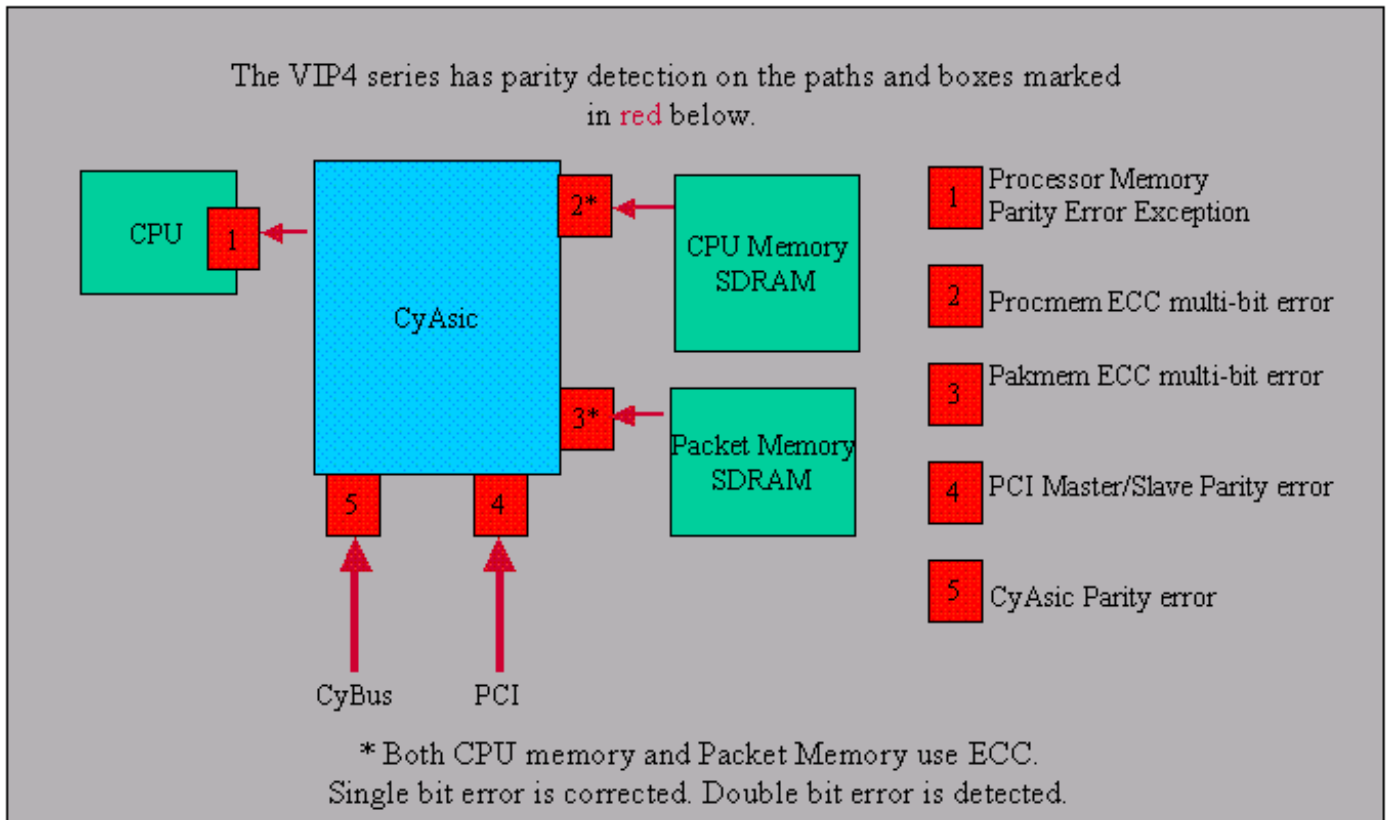
Segundo as indicações deste diagrama, há sete tipos diferentes de erros de paridade que podem ocorrer em um VIP. Note que os erros podem ser recebidos de uma outra fonte e não puderam ter originado dentro do VIP próprio. A fonte do erro de paridade pode ser da rota/processador de switch (RSP), de um outro VIP, ou do assentado deficientemente ou adaptadores defeituosos de porta. A fim compreender corretamente um travamento de VIP, é importante diagnosticar a fonte do impacto.

A correção de erro de bit único do uso VIP4-50, VIP4-80, e VIP6-80 e Error Code Correction dobro da detecção de erro de bit (ECC) para a memória do CPU e a memória de pacotes. Ambos são ram dinâmica síncrona (SDRAM). Um erro de bit único no SDRAM é corrigido e o sistema continua a operar-se normalmente.

Os erros de paridade do multibit nos números 2 ou 3 nesta tabela são um evento fatal que fazem com que os erros do multibit ECC ocorram. O cache interno da CPU e os barramentos no sistema usam a detecção de paridade de bits únicos. Como mostrado aqui, a arquitetura do VIP4 e o VIP6 são diferentes do VIP2. Conseqüentemente, alguns Mensagens de Erro não são considerados e outros Mensagens de Erro são relatados diferentemente do que estão no VIP2. Nesta seção do erro de paridade, as diferenças entre o VIP2, o VIP4, e o VIP6 são denotados e explicados.
