Medida de pesquisa de defeitos - árvore PVID- e Tipo-inconsistências

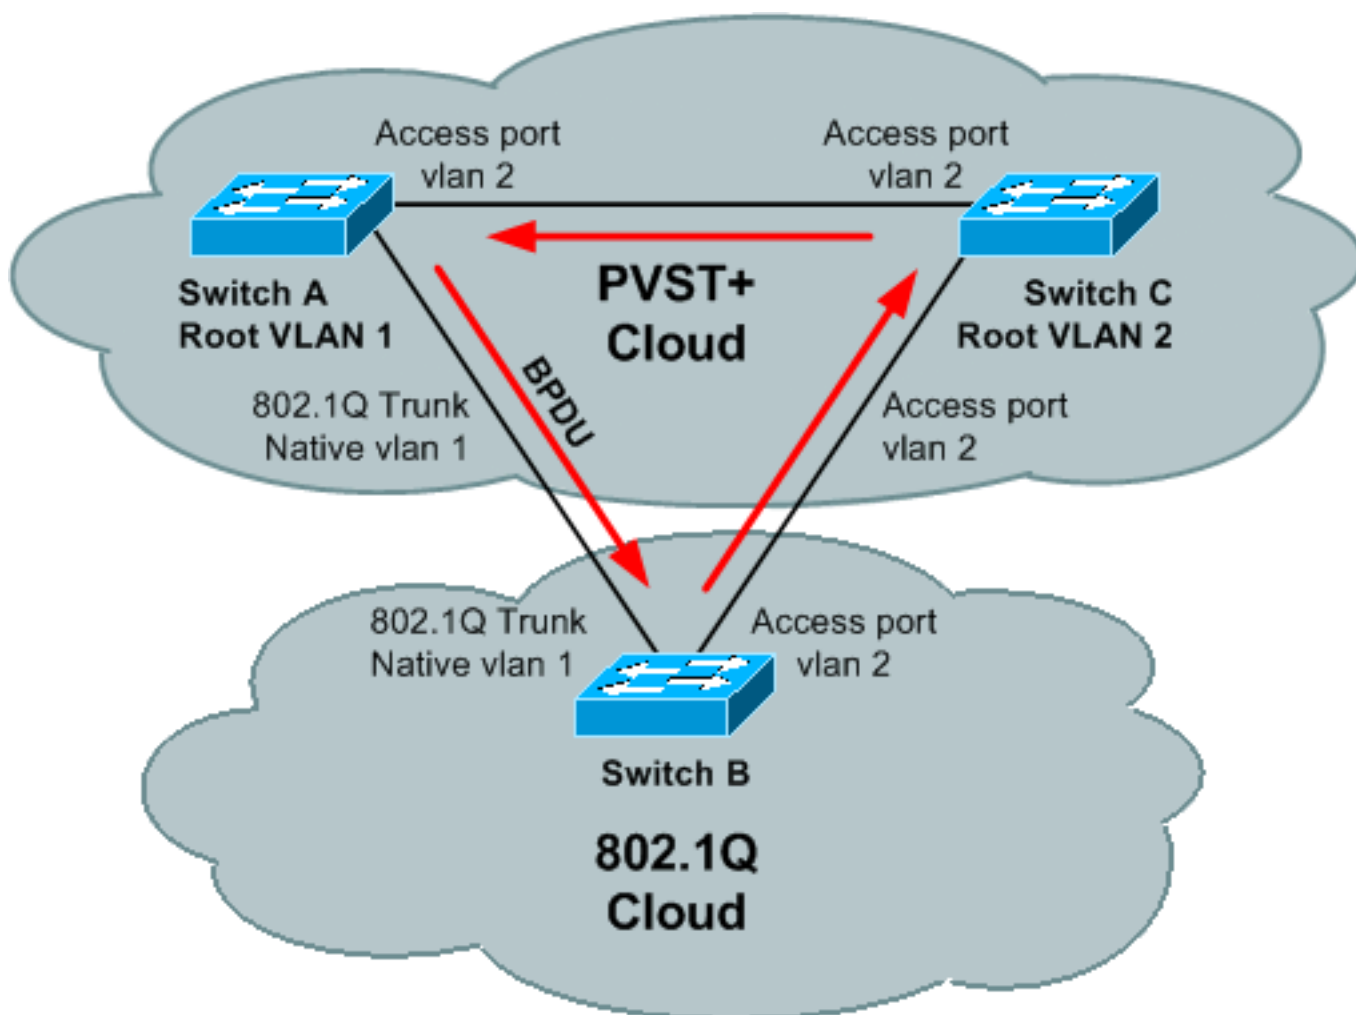
Para ilustrar a necessidade para a detecção de inconsistência, considere esta topologia, onde comuta A e C estão executando PVST+ STP e switch B é o 802.1Q running STP:

Se o BPDU da raiz no VLAN1 é melhor do que o BPDU da raiz no VLAN2 então lá não é nenhuma porta de bloqueio na topologia VLAN2. O BPDU do VLAN2 nunca faz “um círculo completo” em torno da topologia; é substituído pelo VLAN1 BPDU no link do B-C, porque B executa somente um STP fundido com o VLAN1 STP do PVST+. Assim, há um loop de encaminhamento. Felizmente, comute A envia PVST+ BPDU do VLAN2 (ao endereço SSTP que é inundado pelo interruptor B) para o interruptor C. Interruptor C porá CB da porta em um estado

tipo-incompatível, que impeça o laço.

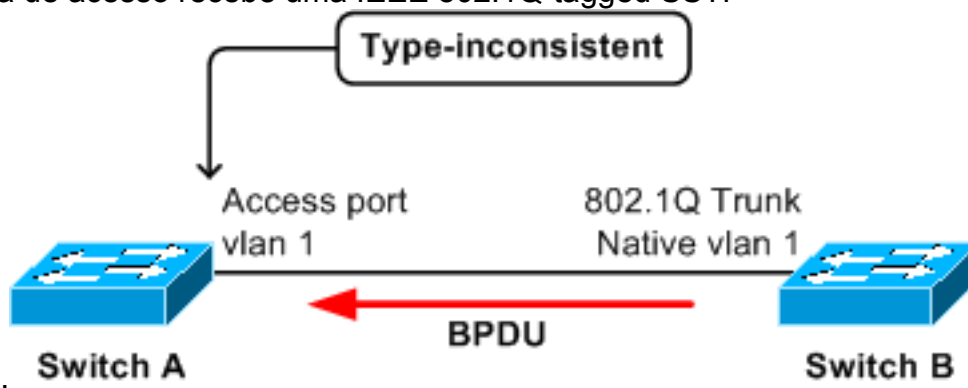
- A porta de acesso recebe uma IEEE 802.1Q-tagged SSTP

BPDU. Nesta encenação, a porta de acesso na ponte A recebe, da ponte B, um PVST+ etiquetado BPDU do STP de um VLAN a não ser 1. A porta em A será posta no estado tipo-incompatível. **Nota:** O Switches não precisa de ser conectado diretamente; se estão conectados com um ou vários IEEE 802.1D ou o IEEE 802.1Q comuta — ou mesmo Hubs — então o efeito é o mesmo.

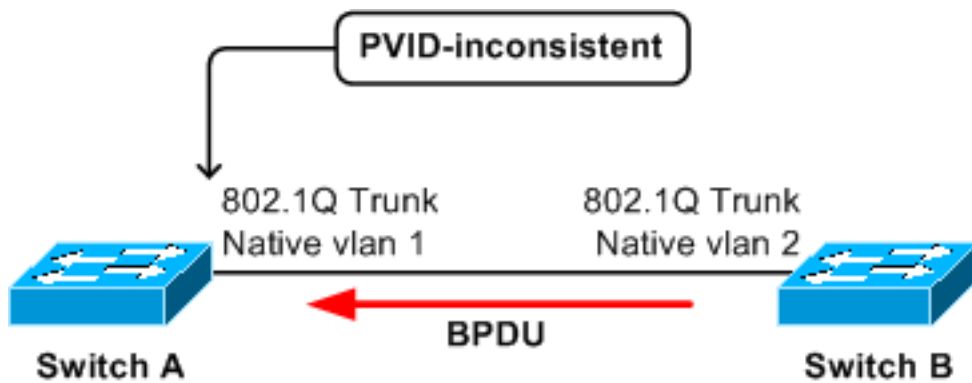
- A porta de entroncamento do IEEE 802.1Q recebe um sem etiqueta SSTP BPDU com um tipo VLAN, comprimento, o valor (TLV) que não combina o VLAN onde o BPDU foi

recebido. Nesta encenação, a porta de tronco em A recebe um PVST+ BPDU do STP do VLAN2 com uma etiqueta do VLAN2. Isto provoca a porta em A a ser obstruído no VLAN1 e no VLAN2.

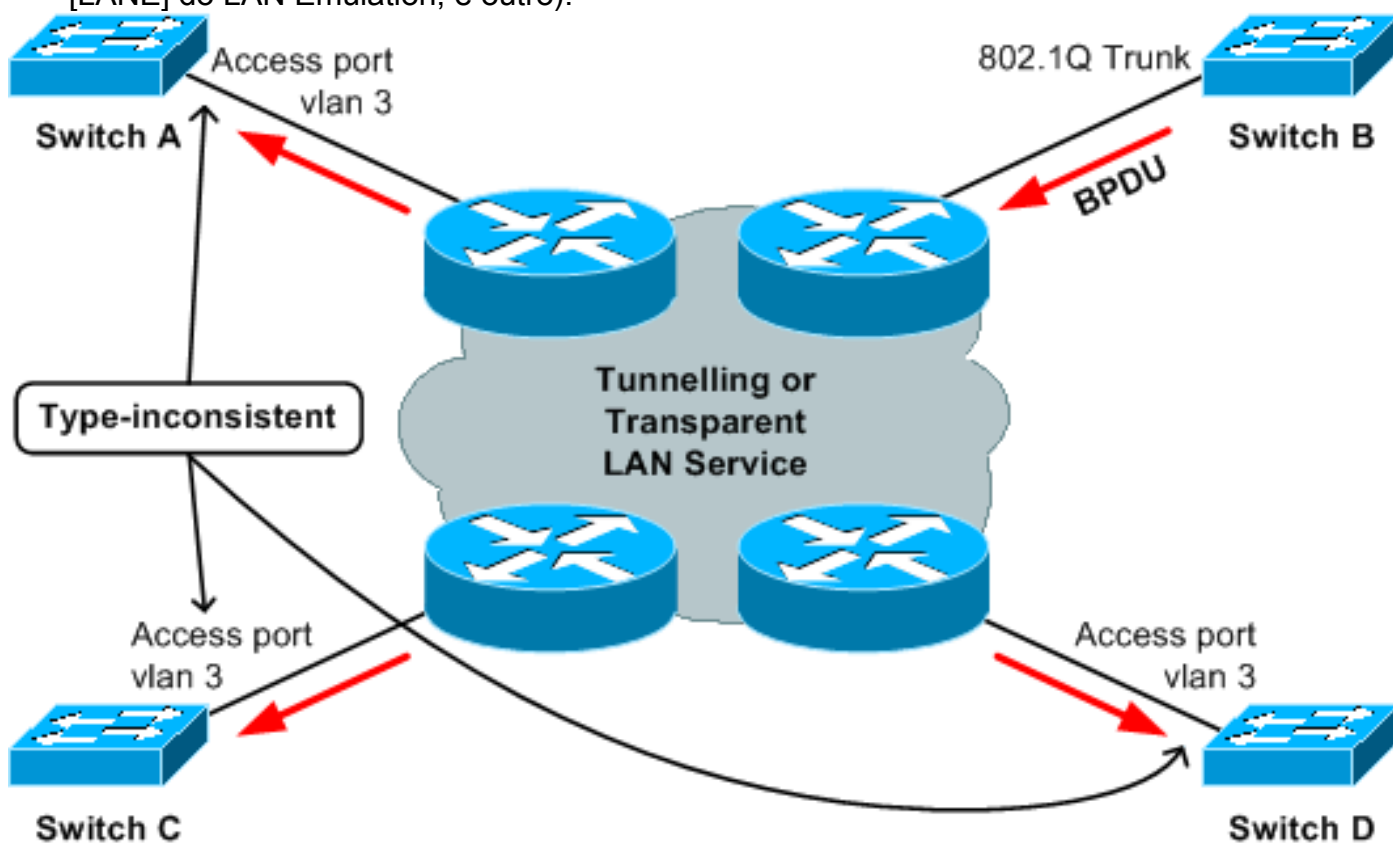
- Um BPDU é recebido do meios compartilhados com dispositivos múltiplos.
- Um BPDU é recebido, da nuvem do interruptor, que executa um modelo do IEEE 802.1D ou do 802.1Q STP quando o Switches PVST+ for conectado à nuvem.
- Um BPDU vem de trás algum túnel (por exemplo, switch de link de dados mais a nuvem do [DLSw+], Tunelamento do protocolo L2, [VPLs] de EoMPLS, de links de caminho virtual, [LANE] do LAN Emulation, e outro).

Neste exemplo, o switch B é desconfigurado e injeta um SSTP BPDU na nuvem. Isto causa as portas no comuta A, C, e D para tornar-se tipo-incompatível. A edição é que o dispositivo que origina o BPDU “de ofensa” não está conectada diretamente ao Switches afetado. Assim, com muitos dispositivos no tronco, pôde tornar-se demorada para pesquisar defeitos todo.
