Causas comum do IntraVLAN e da Conectividade lentos do interVLAN em redes do Campus Switch

Este documento aborda os problemas mais comuns que podem contribuir para a lentidão da rede. O documento classifica os sintomas comuns de lentidão da rede e destaca as abordagens para diagnóstico e resolução do problema.

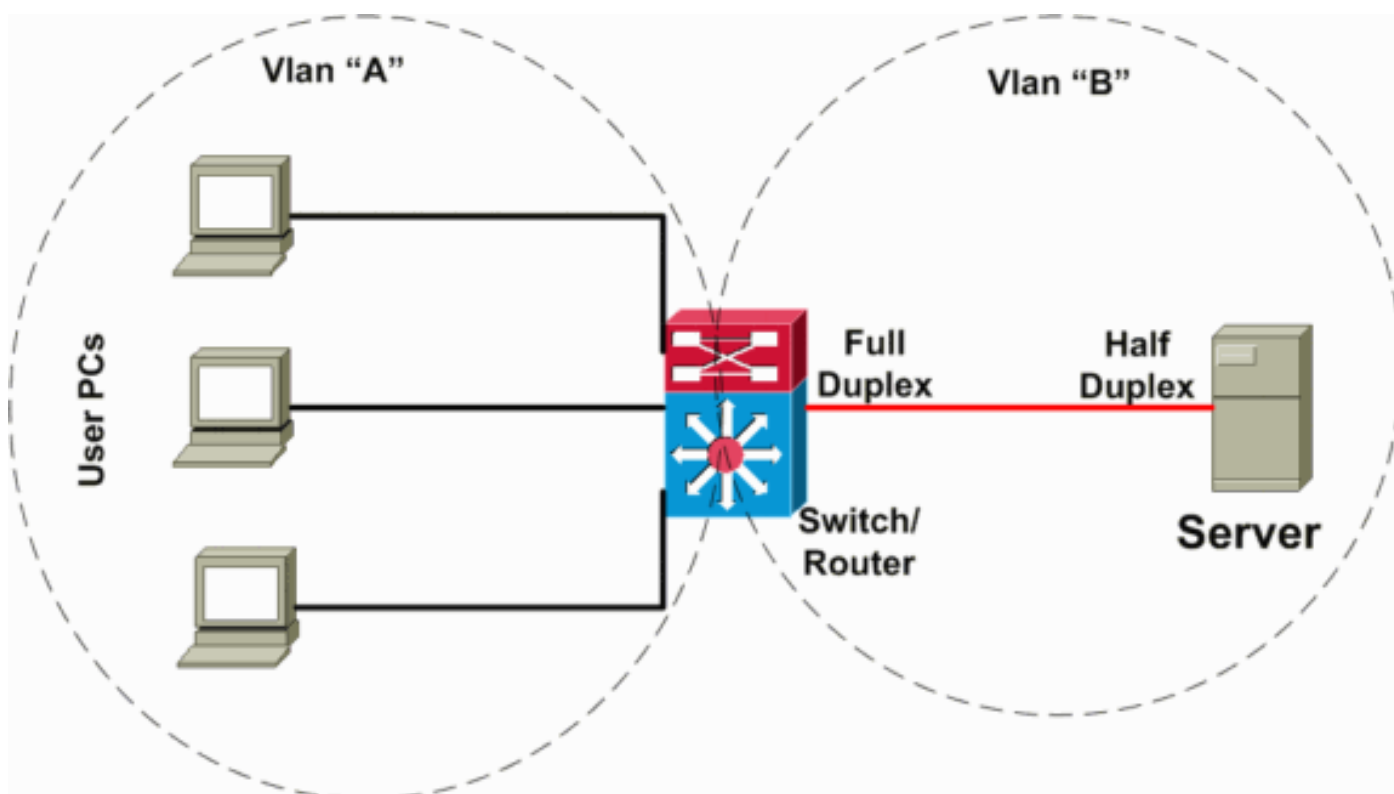
Na seguinte encenação (ilustrada no diagrama da rede abaixo), há um interruptor da camada 3 (L3) que executa o roteamento de interVLAN entre o server e o cliente VLAN. Neste cenário de falha, um server é conectado a um interruptor, e o modo de porta bidirecional é metade-frente e verso no lado de servidor e FULL-frente e verso configurados no lado do interruptor. Este misconfiguration conduz a uma perda de pacotes e a uma lentidão, com perda de pacotes aumentada quando umas taxas de tráfego mais altas ocorrem no link onde o server está conectado. Para os clientes que se comunicam com este server, os olhares do problema como o interVLAN lento que envia porque não têm um problema que se comunicam aos outros dispositivos ou aos clientes no mesmo VLAN. O problema ocorre somente ao comunicar-se ao server em um VLAN diferente. Assim, o problema ocorreu em um único domínio de colisão, mas é considerado como a transmissão lenta do interVLAN.

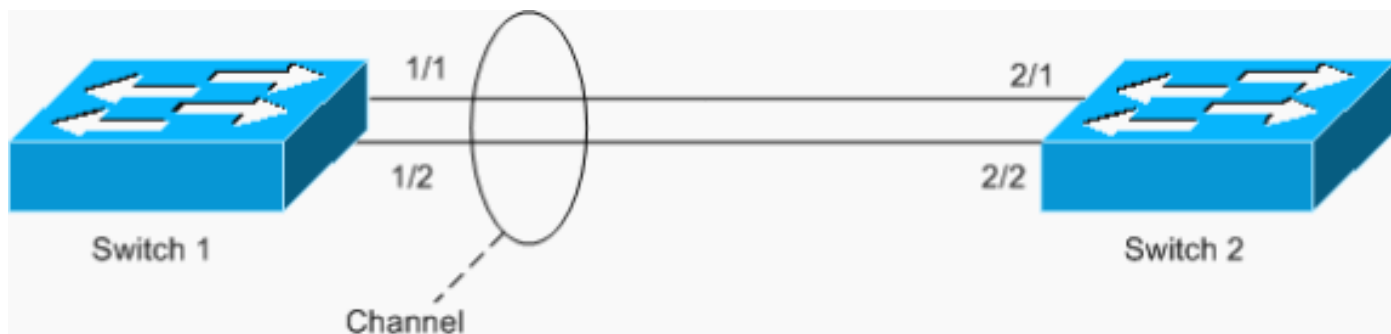
Um outro exemplo do laço é um EtherChannel assimetricamente configurado, segundo as indicações da seguinte encenação:

Neste exemplo, as portas 1/1 e 1/2 estão no canal, mas as portas 2/1 e 2/2 não são.

Switch1 tem um canal configurado (canal forçado), e Switch2 não tem nenhuma configuração de canal para as portas correspondente. Se o tráfego inundado (mcast/bcast/unicast desconhecido) flui de Switch1 para Switch2, Switch2 dá laços n de novo no canal. Não é um laço completo, desde que o tráfego não é dado laços continuamente, mas é refletido somente uma vez. É um meio do laço total. Ter duas tais configurações incorretas pode criar um laço completo, segundo as indicações do exemplo abaixo.

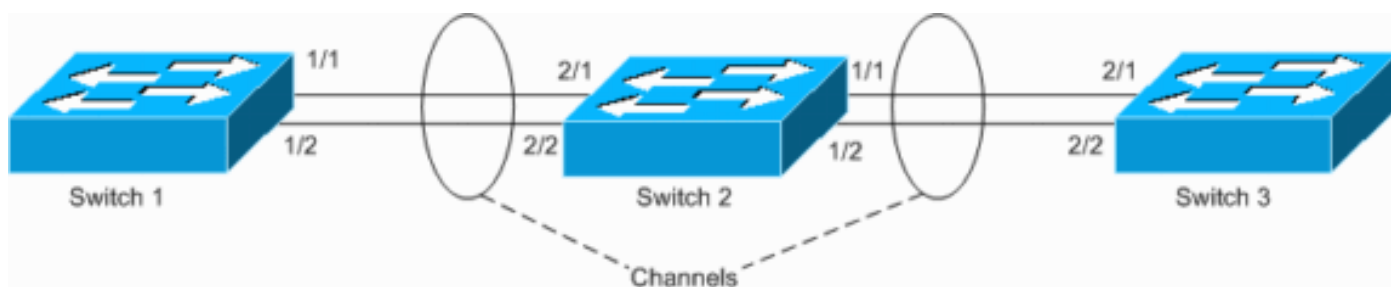
O perigo de ter tal misconfiguration é que os endereços MAC estão aprendidos em portas incorretas enquanto o tráfego é comutado incorretamente, que causa a perda de pacotes. Considere, por exemplo, um roteador com Hot Standby Router Protocol (HSRP) ativo que seja conectado a Switch1 (segundo as indicações do diagrama acima). Depois que o roteador transmite pacotes, seu MAC é loop por Switch2 e aprendido fora do canal por Switch1, até que um pacote do unicast esteja enviado do roteador outra vez.
