Exemplo de configuração e problemas comuns de Multishelf com configuração e definição MS

Procedimento de configuração e problemas comuns MS com configuração e definição MS

Este documento descreve o exemplo de configuração e os problemas comuns básicos de Multishelf para pesquisar defeitos.

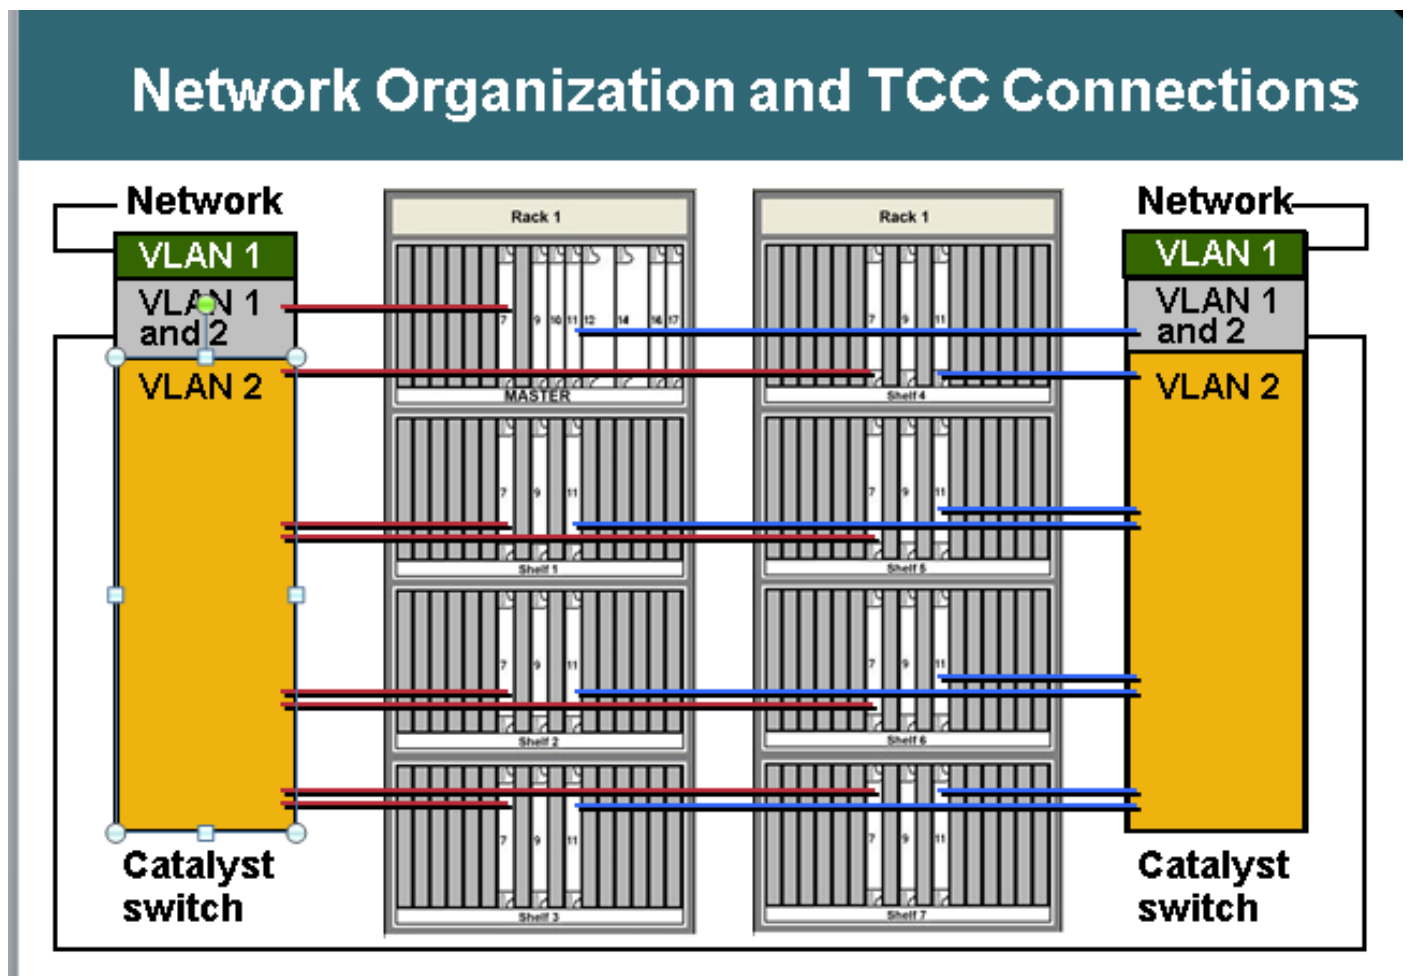
Diagrama de conectividade de Multishelf:

Comute aos detalhes da Conectividade ONS:

Prateleira do controlador do nó ONS15454

- TCC 7 à porta 1 do catalizador 1
- TCC 11 a porta 1 do catalizador 2

ONS15454 prateleiras subentendido 1 a 7

- Prateleira TCC 7 N à porta n do catalizador 1
- Prateleira TCC 11 N a porta n do catalizador 2

Conexões do catalizador

- Cada porta do Catalyst 23 à rede
- Porta 22 do catalizador 1 a porta 22 do catalizador 2

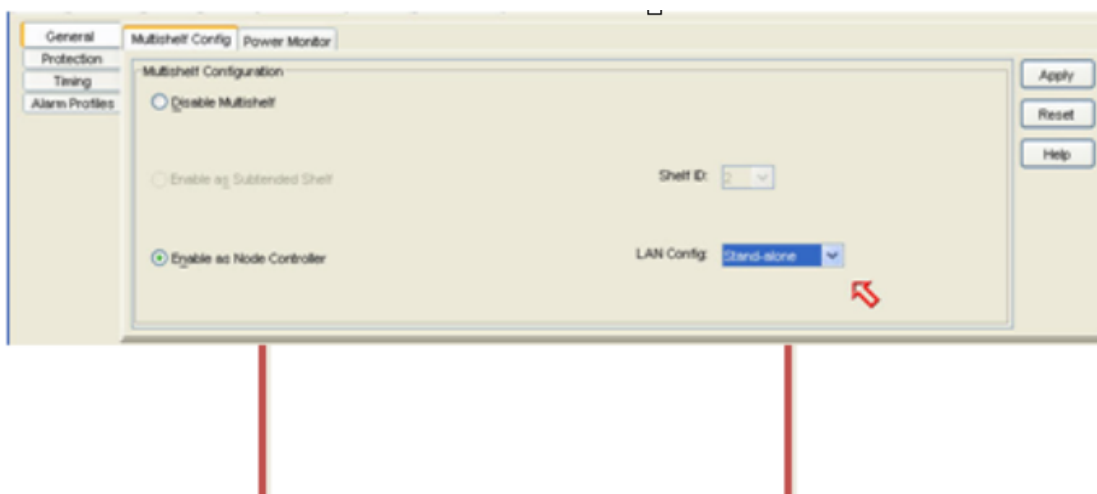
- Navegue a Shelf> Provisioning> Multishelf
- O clique permite como o controlador do nó
- Escolha autônomo
- Clique em Apply

Once it is selected and hit Apply then shelf will go for restart and will appear as Node controller Shelf.
Choose Enable

Uma vez que é selecionado e a batida aplica então a prateleira irá para o reinício e aparecerá como a prateleira do controlador do nó.

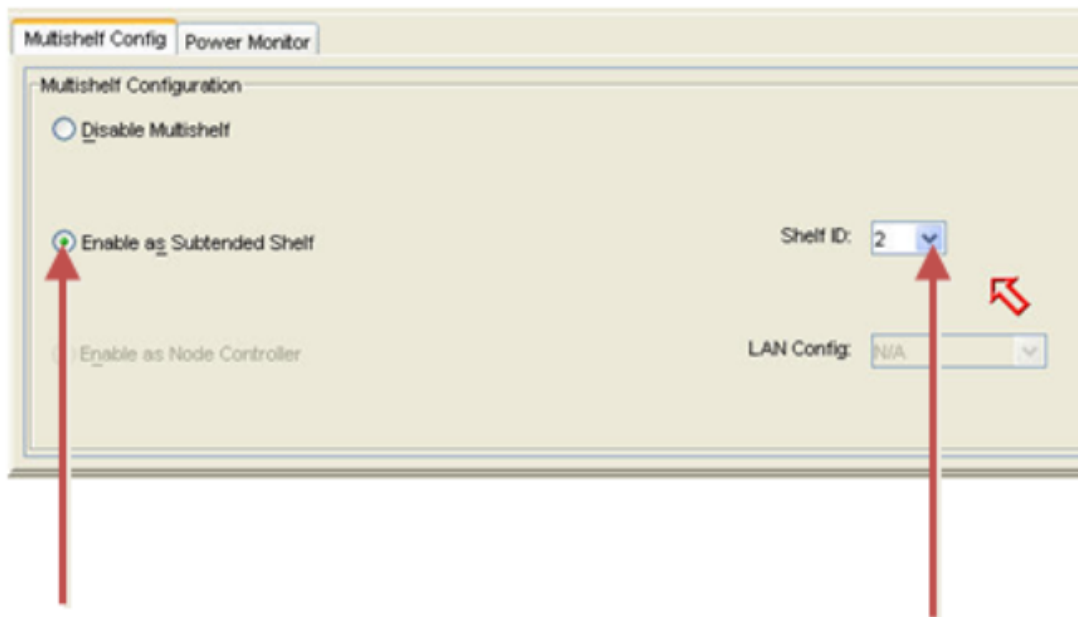
Conecte à prateleira subentendido com o CTC

- Escolha a prateleira > o abastecimento > a configuração de Multishelf.
- Escolha permitem como a prateleira subentendido.
- Escolha a prateleira ID.

Choose Enable as Subtended Shelf.

Choose Shelf ID.

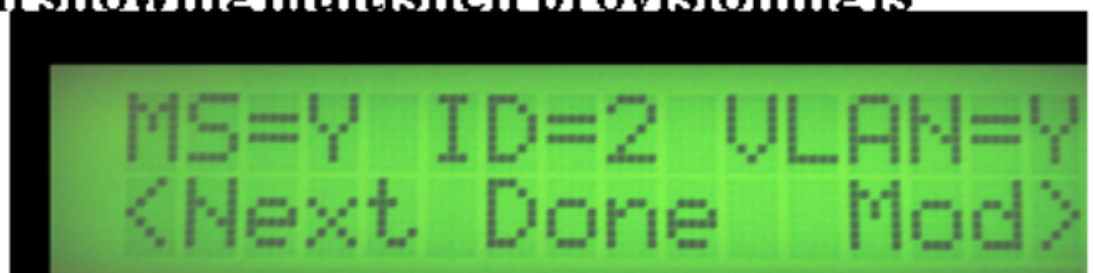
1
LCD screen showing multishelf provisioning is

Ou configuração do painel dianteiro

- Rolo ao menu MS.
- Escolha MS=Y.
- Escolha o número de prateleira = o N.
- Escolha Ethernet = Y.

Resultados

- Repartições da prateleira com nenhum active TCC
- Relatórios “CT de espera” do indicador LCD
