Troubleshooting do cartão ML do Cisco ONS 15454

Este documento usa uma topologia do teste simples para descrever como pesquisar defeitos cartões da Multi-camada (ML) no Cisco ONS 15454. A seção do [apêndice](#) fornece alguns comandos de configuração básica, e informação de topologia detalhada.

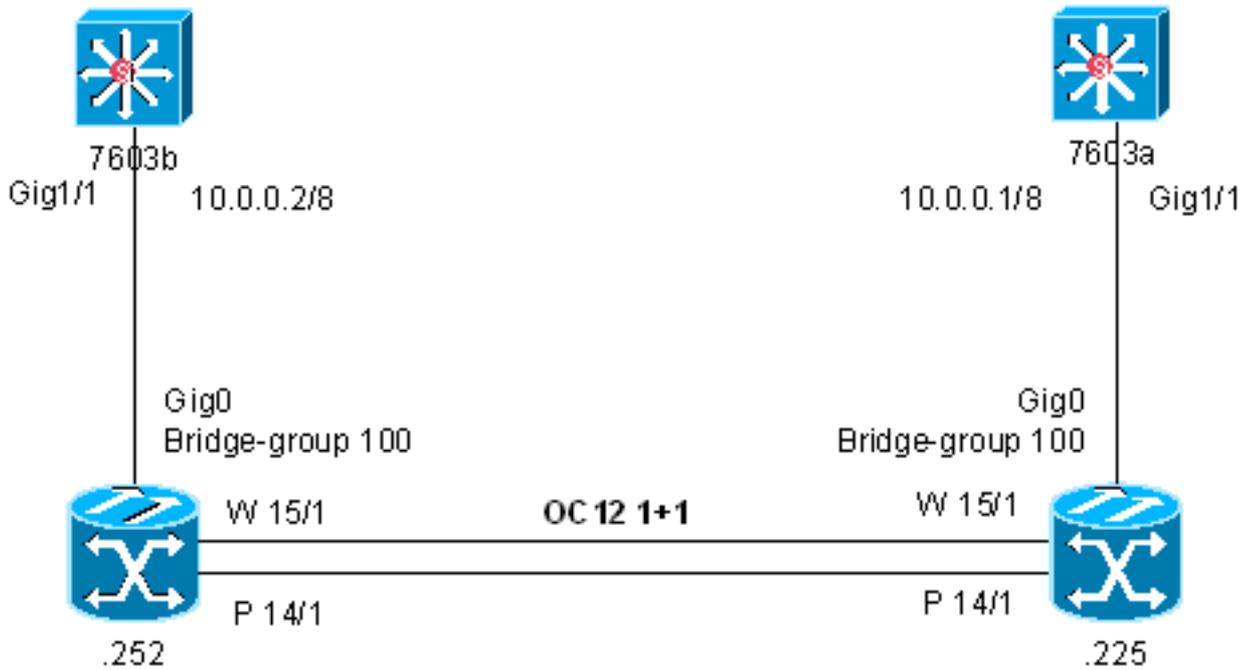
Figura 1 – Topologia de teste

[Figura 1](#) representa a topologia de teste:

1. Conecte dois Cisco 7603 Router aos nós de ONS sobre o Gigabit Ethernet, e assegure-se de que ambas as portas nos dois Roteadores estejam na mesma sub-rede IP. Aqui, cada nó de ONS tem um cartão ML1000-2 no entalhe 12.
2. Configurar um ponte-grupo 100 para Gig0 e POS0 em ambos os nós de ONS. **Nota:** Você não precisa de usar o POS1 neste teste. O circuito entre as duas portas ML POS0 é STS-12c.
3. Desabilitação Roteamento IP em cartões ML.
4. Provision a proteção OC12 1+1 entre os dois nós de ONS. Veja [figura 1](#) para a informação relevante. **Nota:** Liberação 4.1.3 do Cisco ONS da corrida de ambos os nós de ONS.
