# Troubleshooting com Mensagens de Erro Relacionadas ao CEF

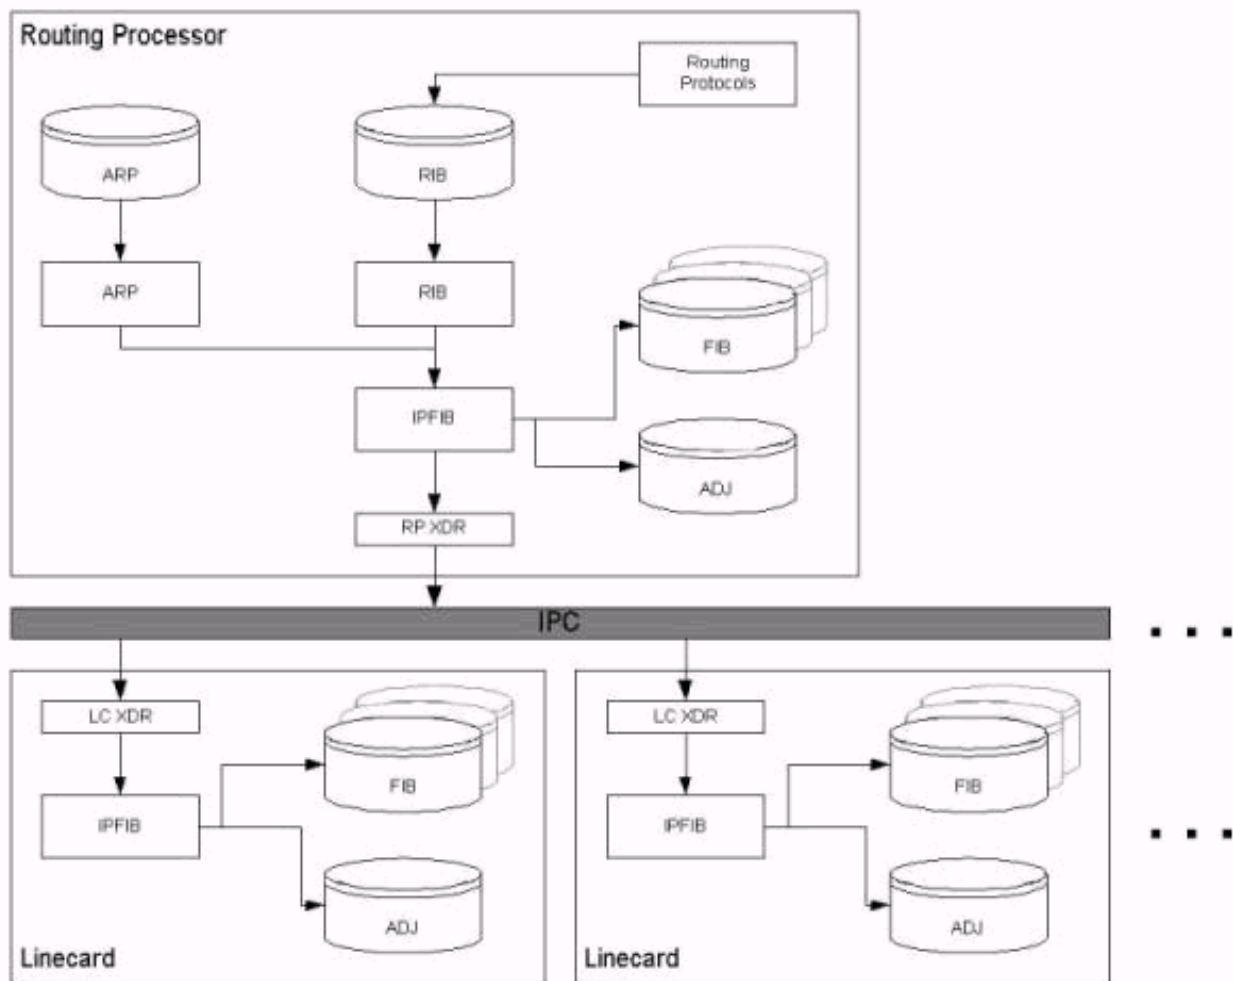
Está aqui uma vista geral da arquitetura de XDR:

Como explicado na seção de [informações de fundo](#) deste documento, os mensagens IPC transportam MENTIR e as tabelas de adjacência do RP aos LC. Ou seja o mecanismo de IPC sincroniza ambos os grupos de tabelas no RP e nos LC. Toda a estrutura de dados usada por uma característica deve ser transportada ao LC com MENTIR IPC, e as estatísticas devem ser enviadas para trás ao RP. Quando o Distributed Cisco Express Forwarding está habilitado, o LC toma a decisão de encaminhamento usando os bancos de dados replicados armazenados localmente.

XDR é citado como um mecanismo de camada IPC. Os mensagens XDR são usados exclusivamente com a aplicação do Distributed Cisco Express Forwarding.
