# Erros de paridade vistos em ASR9k

## Introdução

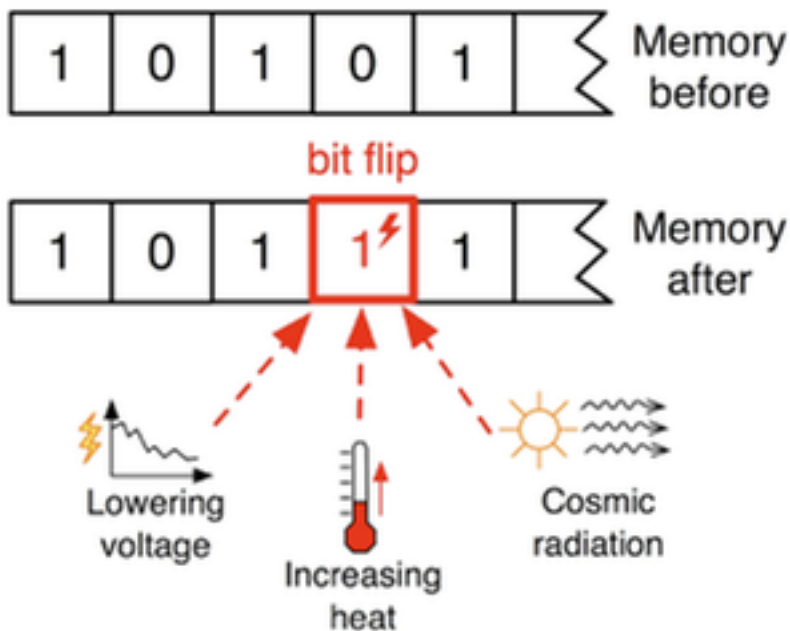
Um erro de paridade é uma aleta do bit na memória. Na eletrônica e na computação, a interferência elétrica ou magnética de interno ou dos origens externa pode fazer com que um única bit ou memória lancem espontaneamente ao estado oposto. Este evento faz os bit de dados originais inválidos e é sabido como um erro de paridade.
