Problemas de desempenho da terra comum de FlexPod

Vista geral conceptual de FlexPod

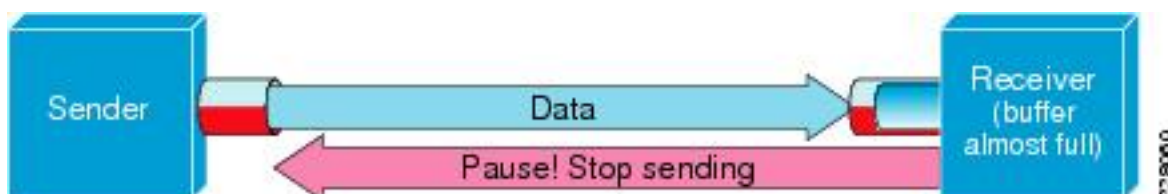
Uma ilustração que mostre como os trabalhos do controle de fluxo 802.3x são mostrados aqui.

A fim verificar que relações têm o controle de fluxo permitido, inscreva o **comando flowcontrol da relação da mostra**. É importante seguir a recomendação do vendedor do armazenamento com respeito ao controle de fluxo que está sendo permitido.
