# Pesquisando defeitos o Cisco Visual Switch Manager ou o acesso ao conjunto de gerenciamento de grupos nos switch de configuração fixa do catalizador

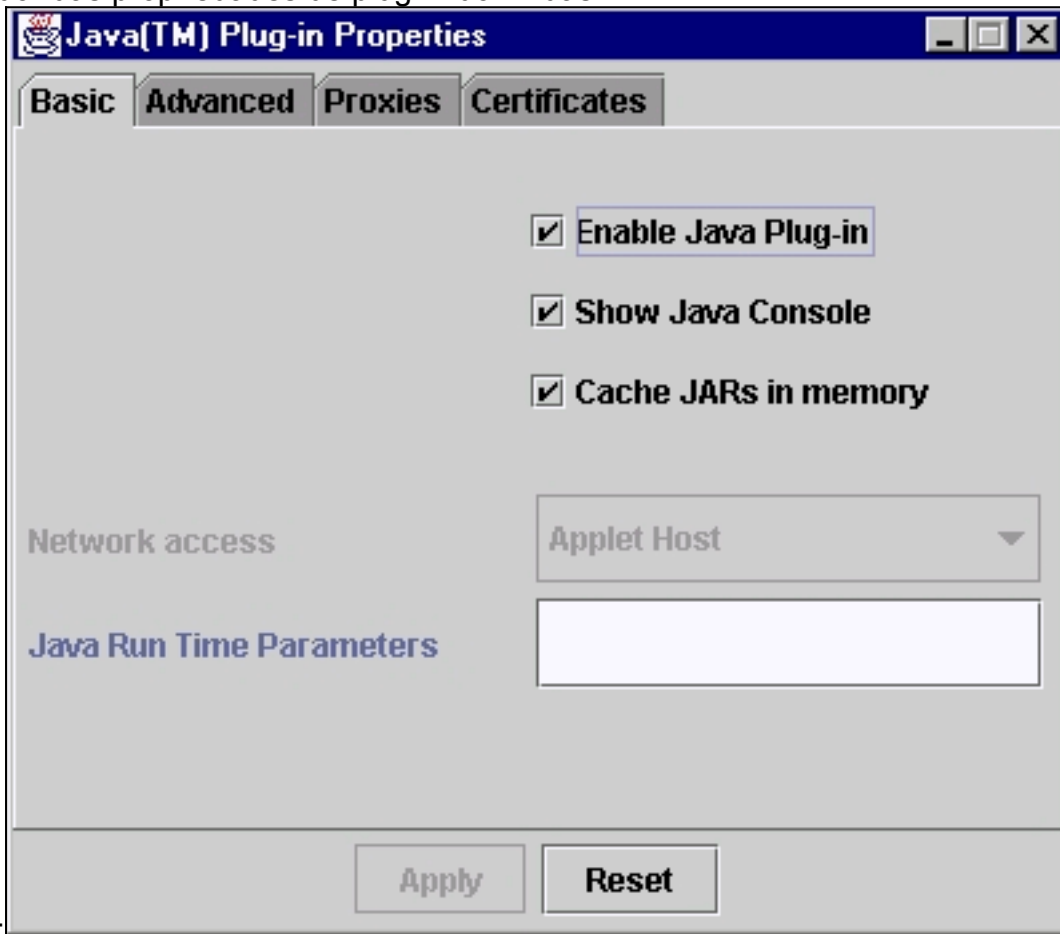
1. Selecione o **Iniciar > Programas > Painel de Controle de Plug-in de Java** para trazer acima o indicador das propriedades de plug-in do <sup>TM</sup> das

Javas:

2. Certifique-se de que o **plug-in de Java** da possibilidade, o **console de Java** da mostra, e os **frascos do esconderijo** nas **caixas de verificação de memória** estão selecionados. Se não são, selecione aquelas caixas e o clique **aplica-se**.

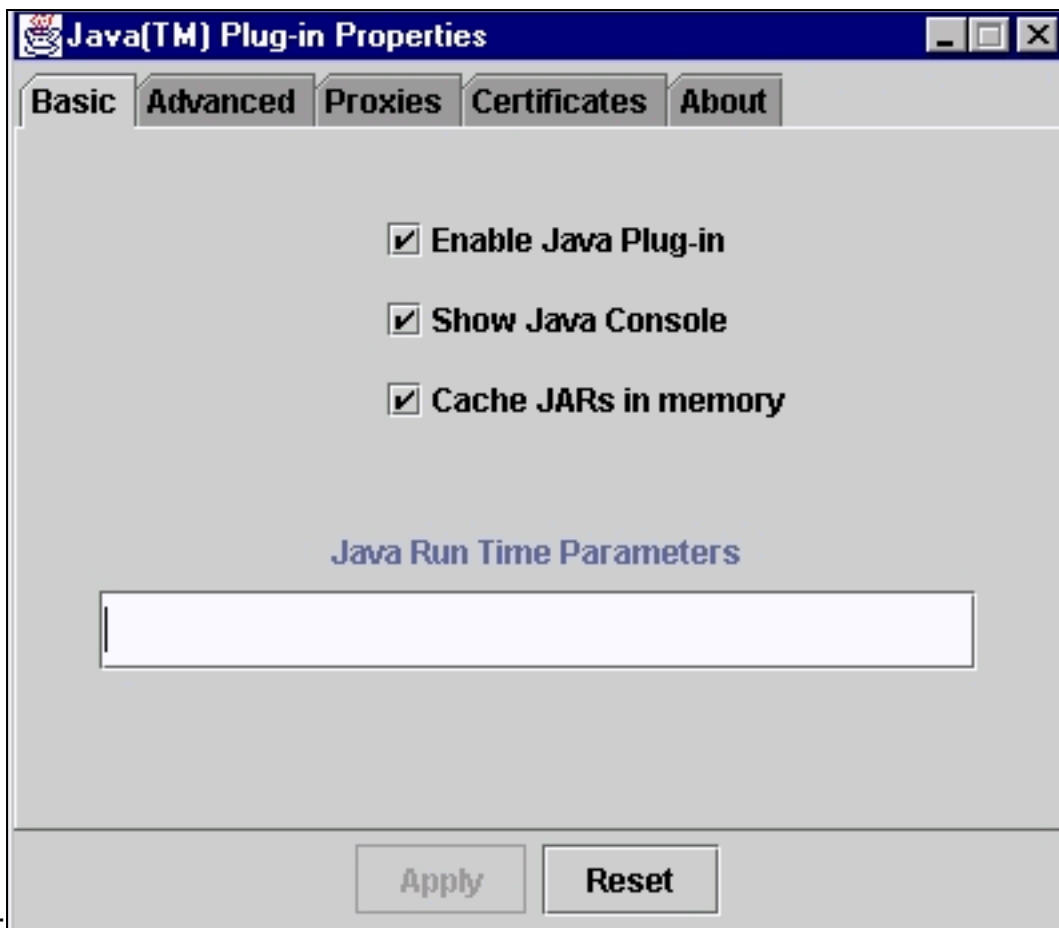
1. Selecione o **começo > os ajustes** e clique o **Control Panel**.
2. No indicador do Control Panel, fazer duplo clique no ícone do **plug-in de Java**. Isto traz acima o indicador das propriedades de plug-in do <sup>TM</sup> das

Javas:

3. Certifique-se de que o **plug-in de Java** da possibilidade, o **console de Java** da mostra, e os **frascos do esconderijo** nas caixas de verificação de memória estão selecionados. Se não, selecione então aquelas caixas e o clique **aplica-se**.

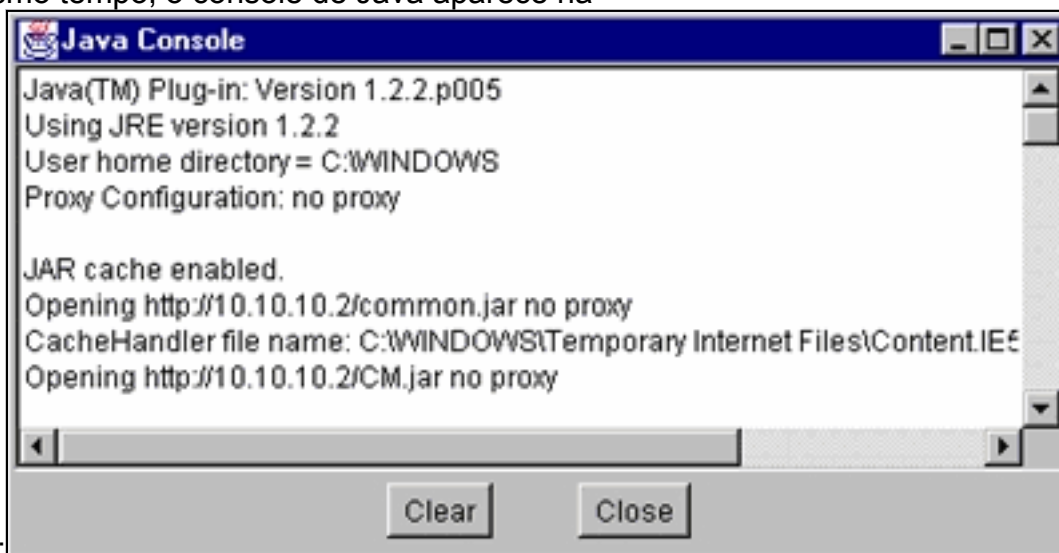
7. Após a página VS ou CMS parecerem, as tentativas do navegador carregar o Java applet. Ao mesmo tempo, o console de Java aparece na

tela:

apenas verá o console Java se executar o Software Cisco IOS Versão 12.0(5)XU ou posterior.

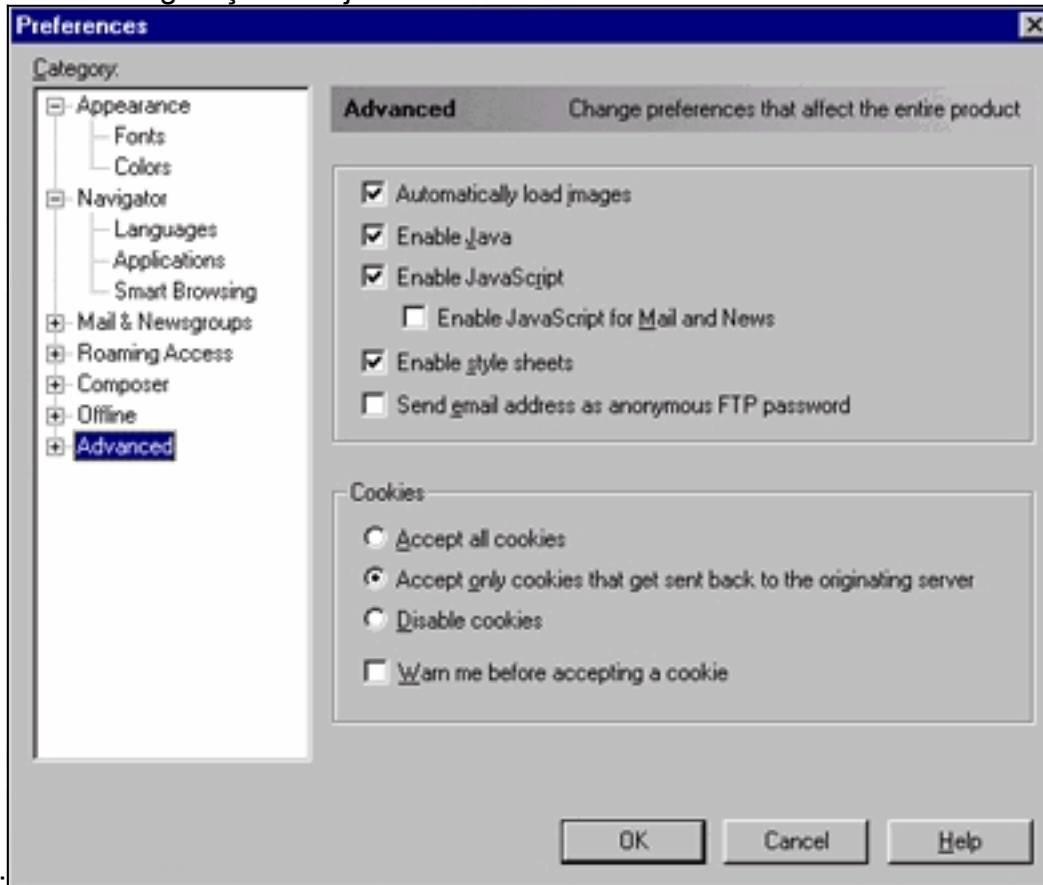
4. Certifique-se de que as **Javas da possibilidade, permitem o Javascript, e permita-se folhas de estilo que as** caixas de seleção são selecionadas. Se não, selecione então aquelas caixas. As configurações da janela Preferências serão semelhantes a

esta:

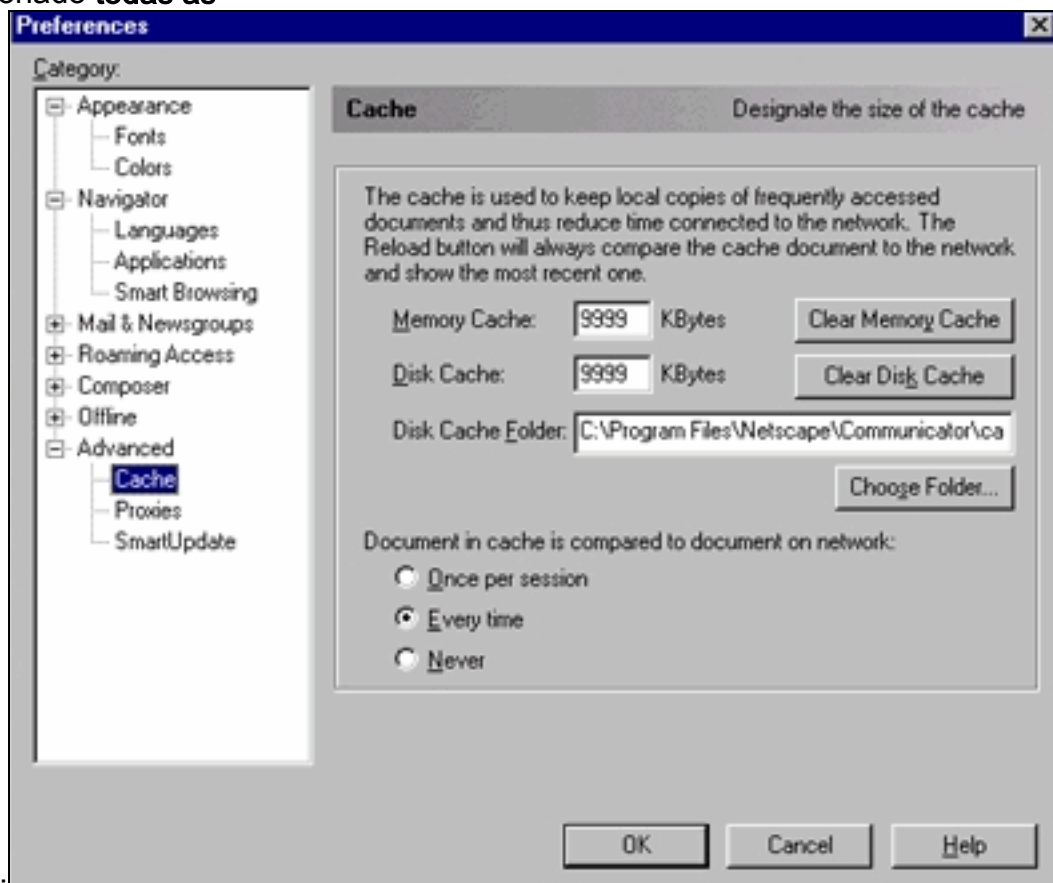
5. Na mesma janela de preferências, o clique **avançou > esconderijo**. Certifique-se de que está selecionado **todas as**

vezes:

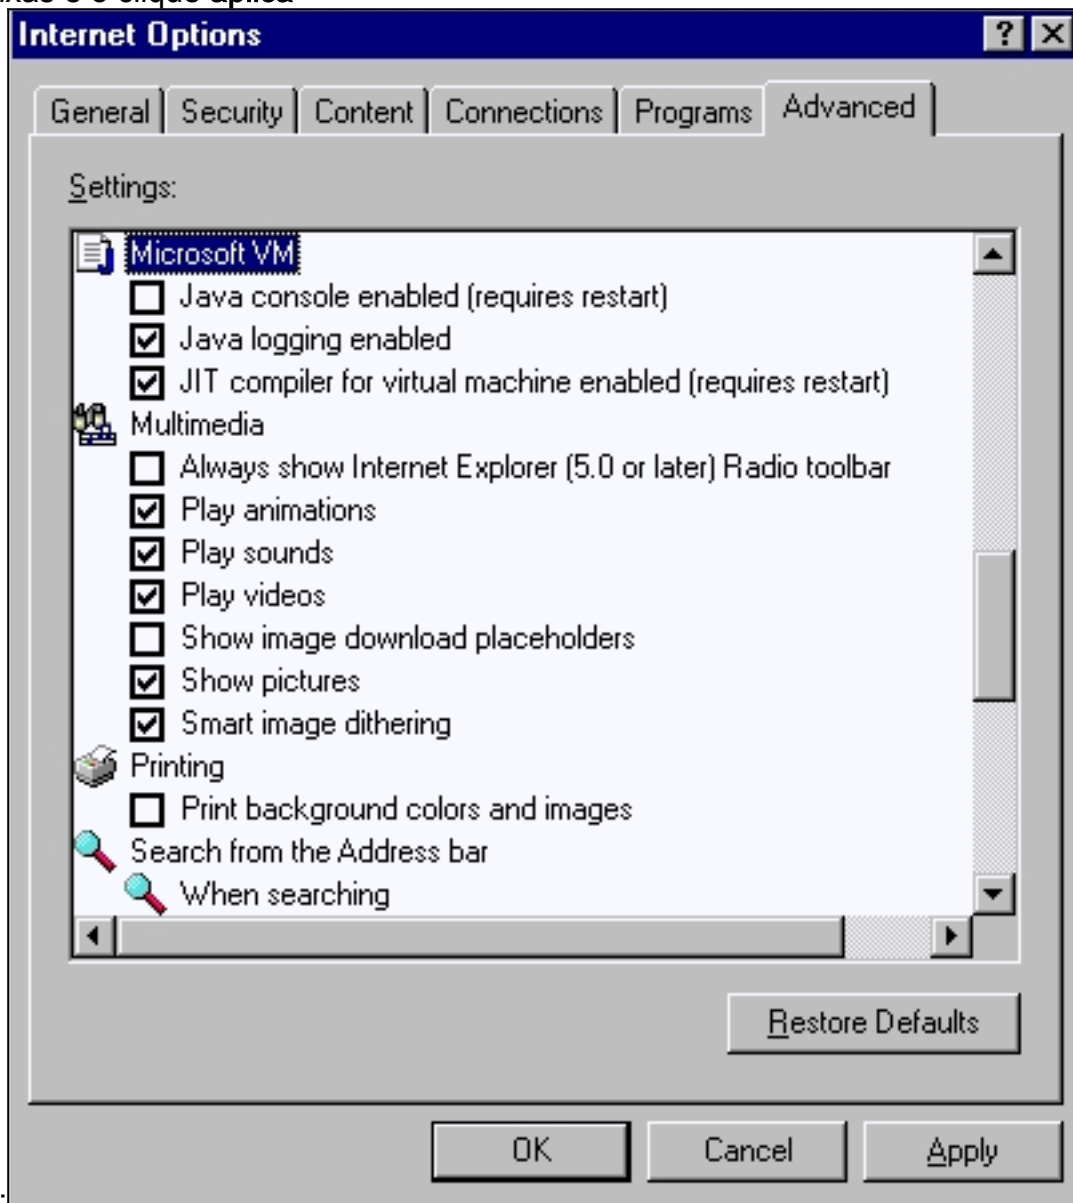
1. Inicie o Internet Explorer.
2. Da barra de menus, selecione **ferramentas > opções de internet**.
3. Na janela de Opções do Internet, clique o **guia avançada**. Percorra a lista de opções até ver Microsoft VM. Certifique-se de que o **logging de java permitido** e **compilador JIT para caixas de seleção permitidas da máquina virtual** está selecionado. Se não, selecione então aquelas caixas e o clique **aplica-**

se:

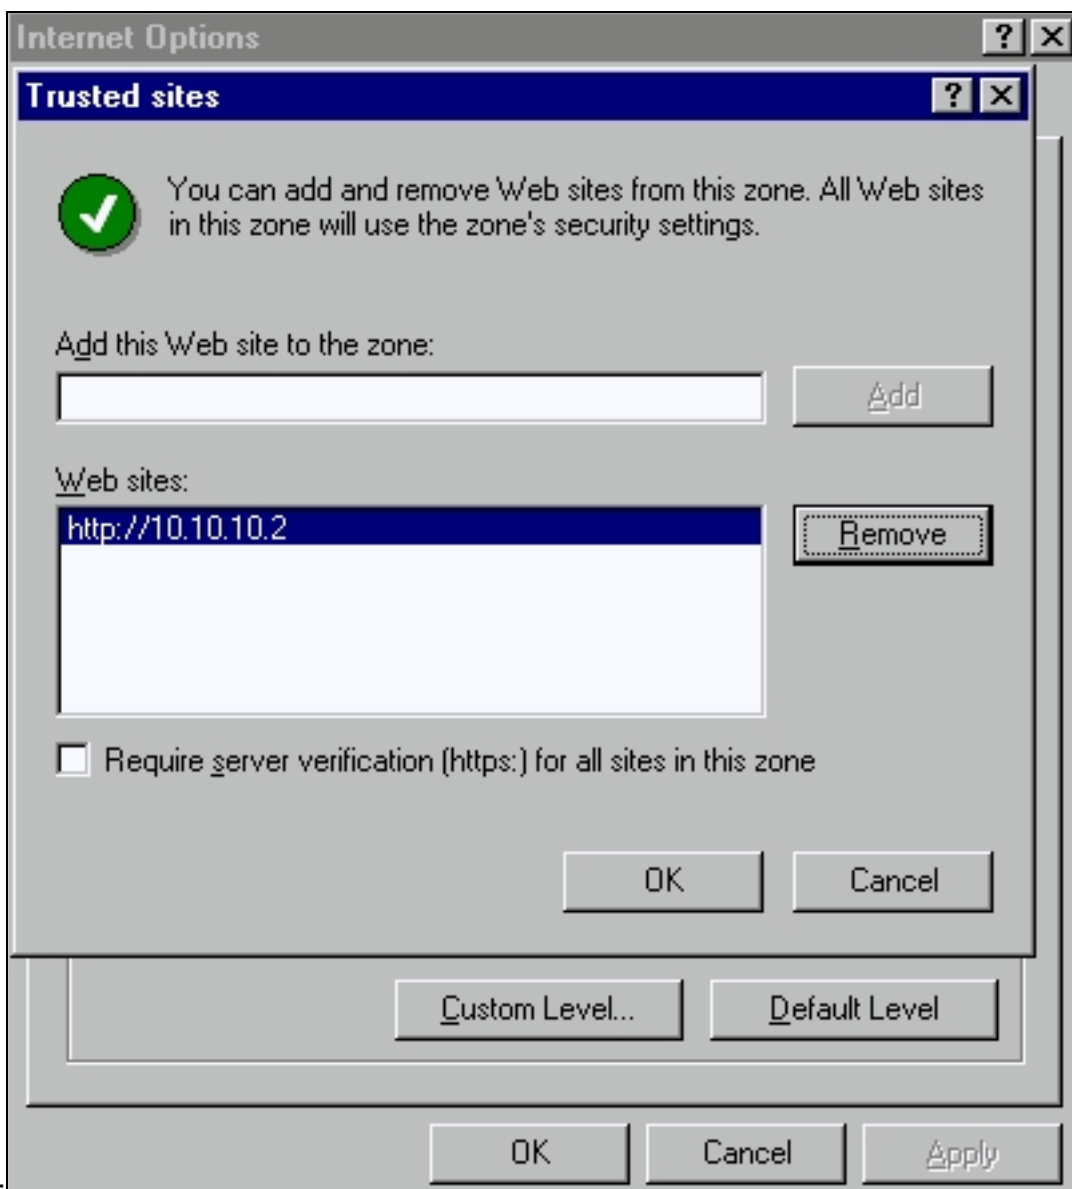
ione o ícone Trusted Sites (Sites Confiáveis) e clique em Sites (Sites). Você vê esta

tela: Certifique-se de que a **caixa de verificação de verificação do servidor da exigência** não está selecionada. Certifique-se de que o interruptor URL que você quer controlar está na parcela dos **sites**. Se não, adicionar então aquelas URL **adicionar este site ao campo de zona**. Clique o **botão Add** para adicionar cada interruptor. A URL do interruptor é o **endereço IP de Um ou Mais Servidores Cisco ICM NT** do interruptor, precedido por **http://**. **Note:** Se você quer controlar o conjunto de Switches, a seguir adicionar o endereço IP de Um ou Mais Servidores Cisco ICM NT do comando switch. Se o conjunto tem o Hot Standby Router Protocol (HSRP) permitido, a seguir incorpore o endereço virtual do conjunto. Se você quer controlar cada interruptor que usa separadamente o VS, a seguir adicionar o endereço IP de Um ou Mais Servidores Cisco ICM NT de cada interruptor que você quer controlar. Para detalhes na aglomeração, refira estes documentos: [Documentação dos Release Note do Catalyst 3550 Multilayer switch](#) (a seção " Switches de Cluster " do manual de configuração do software.) [Documentação dos Release Note do Catalyst 2900XL and Catalyst 3500XL](#) (a seção " Switches de Cluster " do manual de configuração do software.) [Release Note dos switch de área de trabalho do catalizador 2940 e documentação](#) (a seção " Switches de Cluster " do manual de configuração do software.) [Documentação dos Release Note do switch de área de trabalho do catalizador 2950/2955](#) (a seção " Switches de Cluster " do manual de configuração do software.) [Release Note dos Catalyst 2970 Series Switch](#) (a seção " Switches de Cluster " do manual de configuração do software.) [Release Note dos Catalyst 3560 Series Switch](#) (a seção " Switches de Cluster " do manual de configuração do

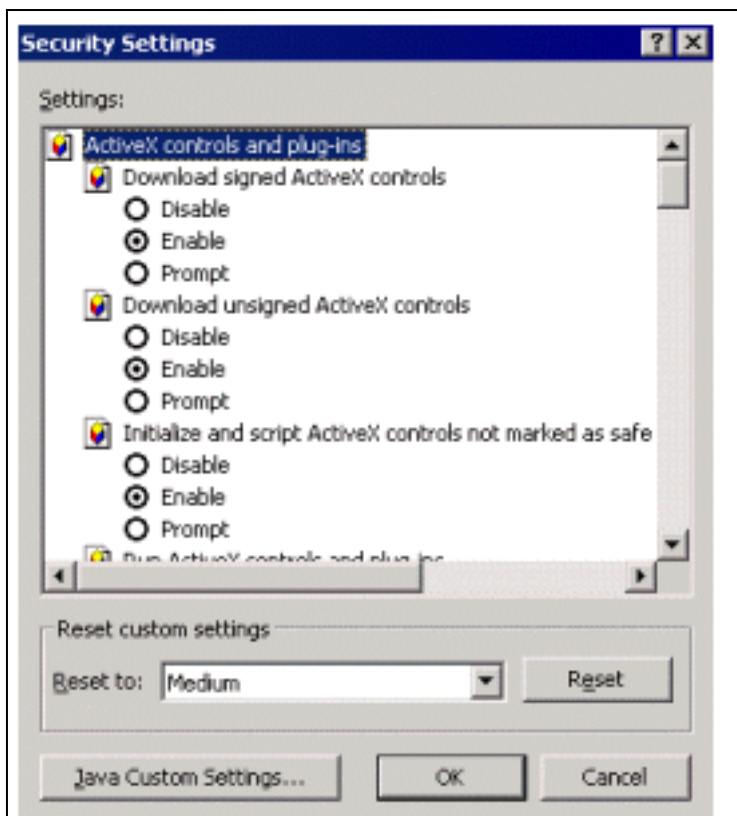
7. Na ABA de segurança da janela de Opções do Internet, clique o nível do costume. A janela Security Settings é exibida. Verifique se esses controles ActiveX e os plug-ins estão definidos como Prompt ou Ativar: Transfira controles activex assinados Transfira controles activex sem assinatura como o cofre forte Inicialize e passar pelo processo de script os controles activex não marcados Executa controles e plug-ins

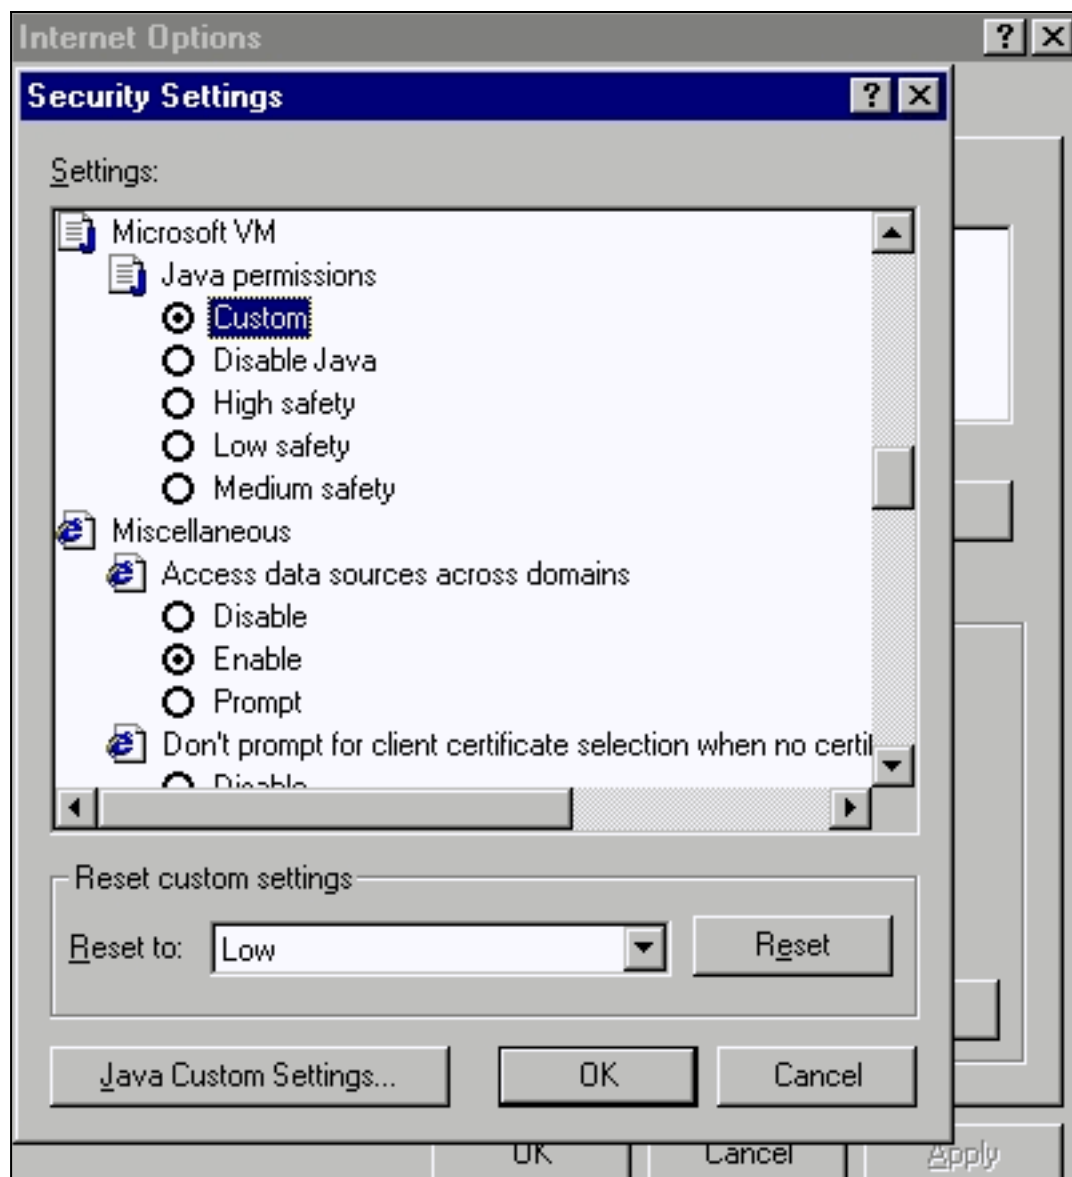
ActiveX No indicador das configurações de segurança, enrole **Microsoft** seção das **permissões VM > de Javas**. Certifique-se de que o **costume** está selecionado e de que você vê o **botão de configurações personalizadas**

java:

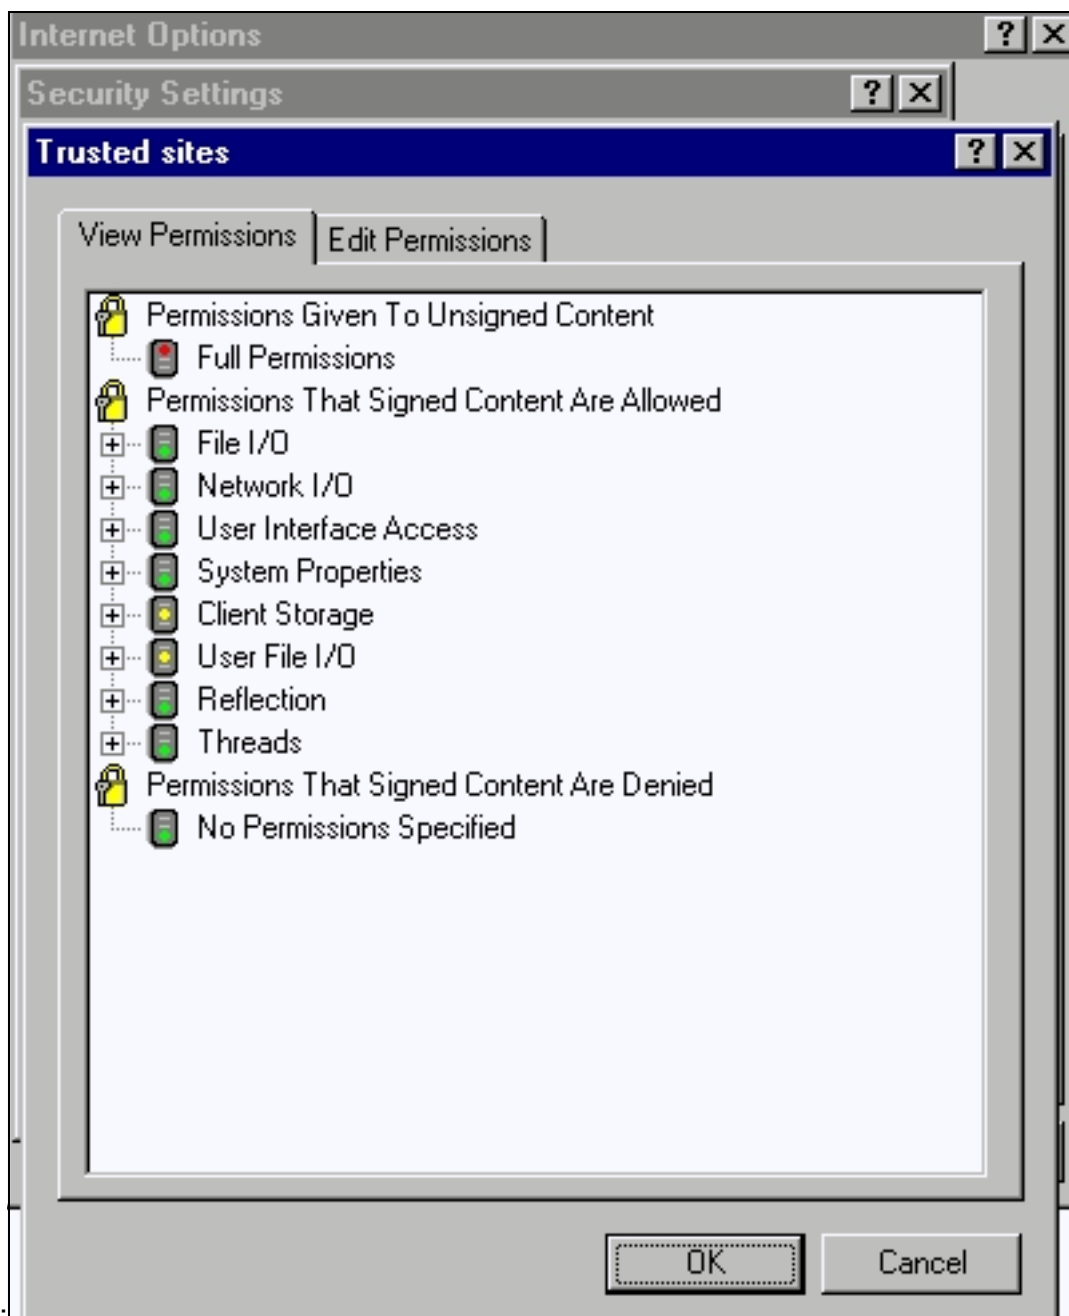
tela:

de que a **permissão completa** está selecionada sob a **permissão dada** à categoria do **conteúdo não assinado**. Se não, emita a etapa 7 para mudá-la.

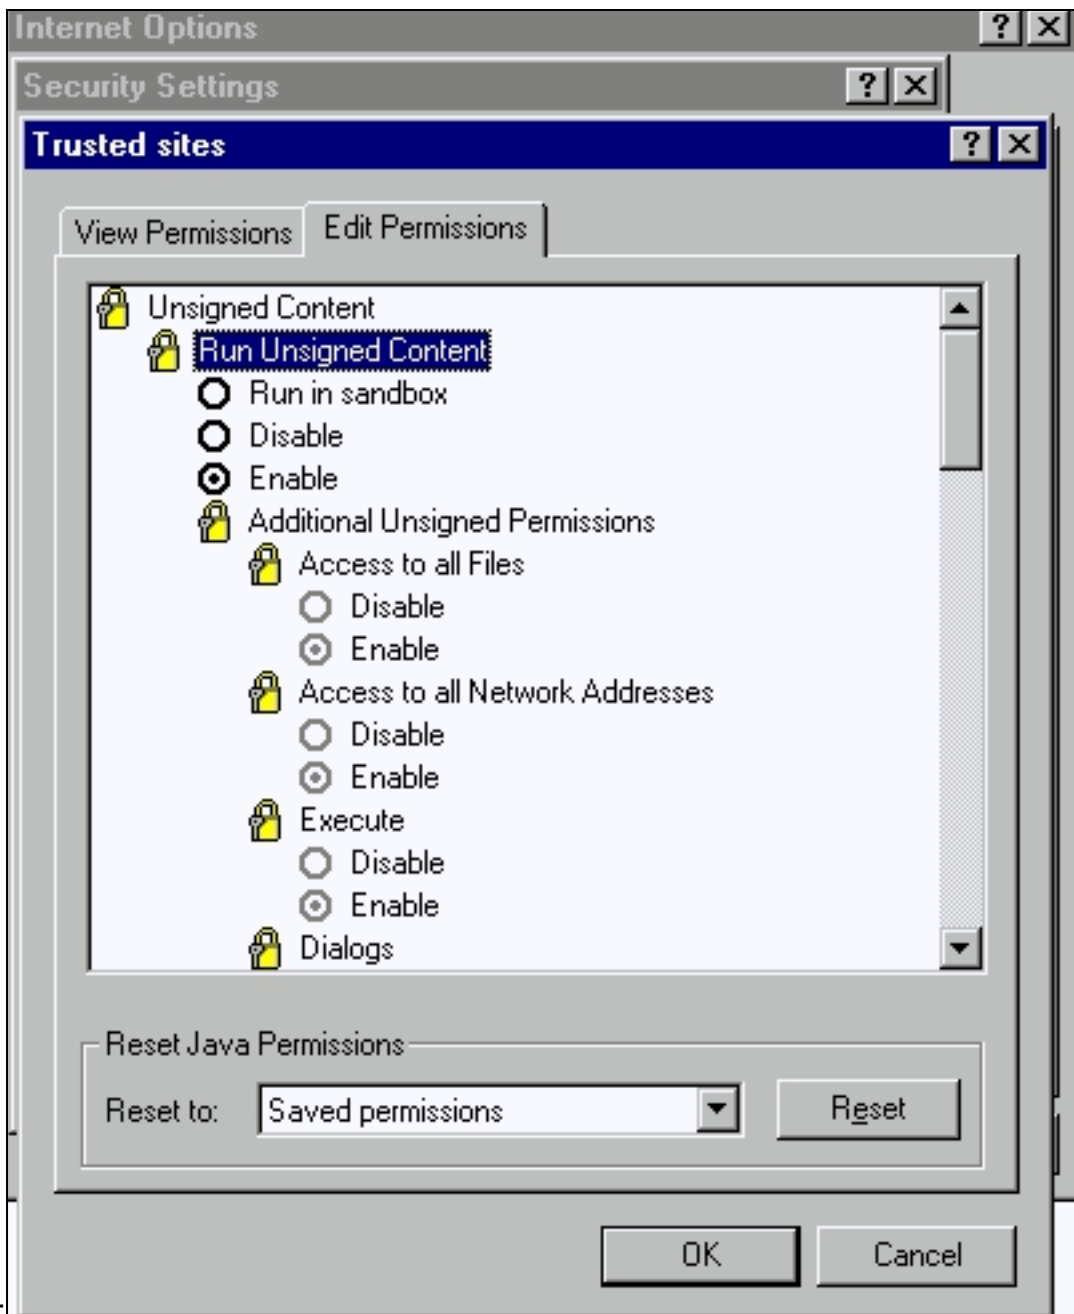
8. No mesmo indicador das sites confiável, clique a aba das **permissões da edição**. Em Run Unsigned Content, selecione

Enable:

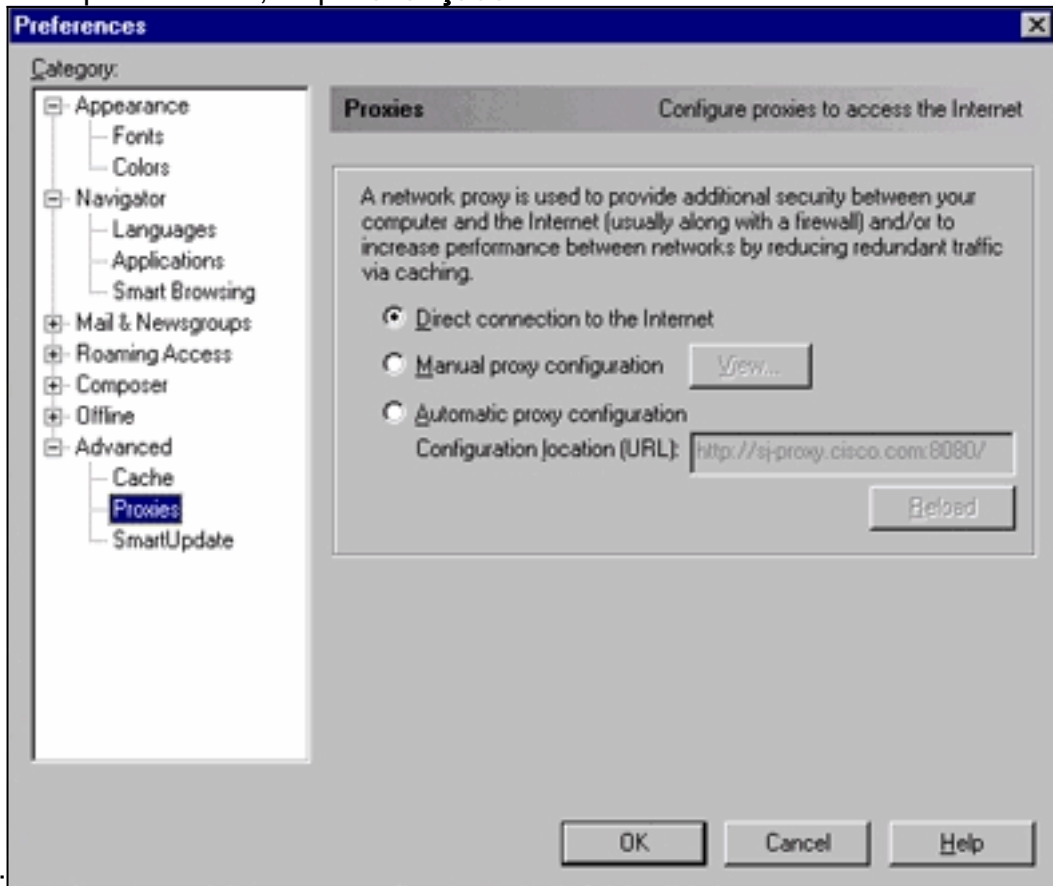
1. Abra o navegador.
2. Da barra de menus do navegador, selecione o **Editar > Preferências**.
3. Na janela de preferências, clique **avançado**. Selecionar

proxies:

4. Em Proxies, selecione a opção Direct connection to the Internet.
5. Clique a **APROVAÇÃO** para ir para trás à janela de navegador.

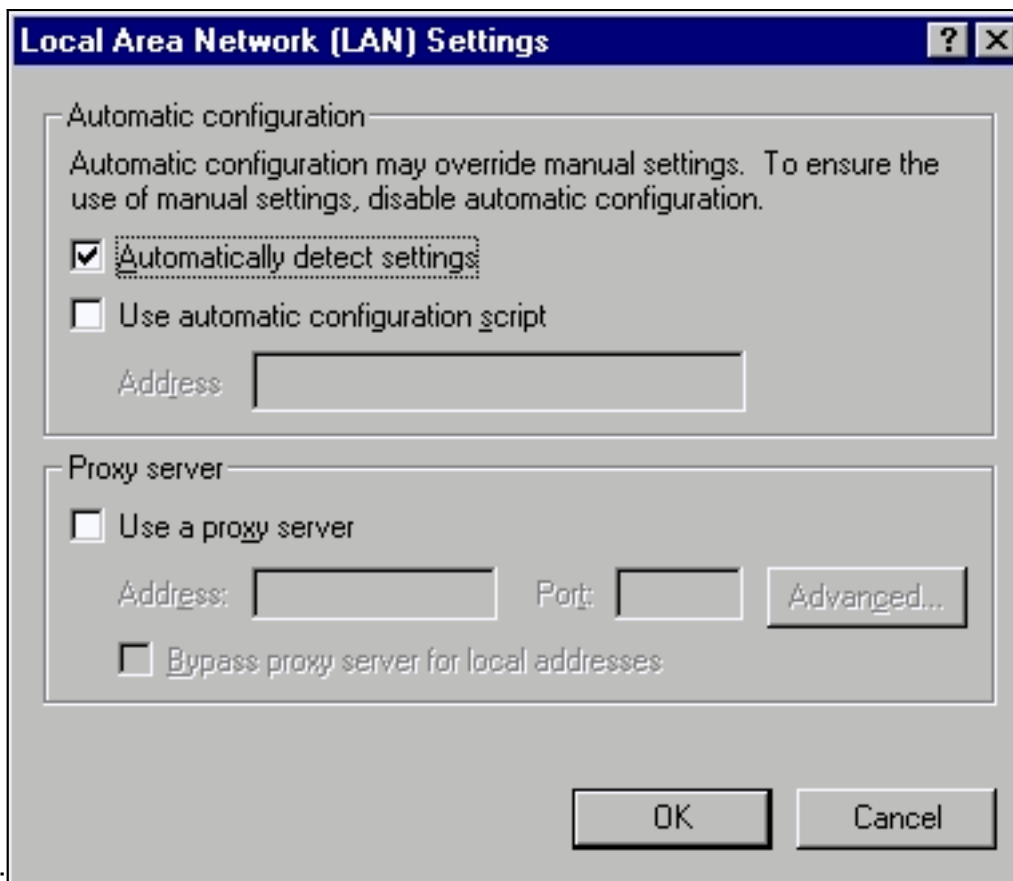
4. Clique as **configurações de LAN** aba, situada no canto inferior direito do indicador acima. A janela de configurações de LAN é

exibida:

5. Na seção Servidor Proxy, desmarque a caixa de seleção Use a Proxy Server (Usar um Servidor Proxy).
6. **APROVAÇÃO** do clique a ir para trás à janela de Opções do Internet.
7. **APROVAÇÃO** do clique na janela de Opções do Internet. **Note:** Se você não quer desabilitar as configurações de servidor proxy no navegador que você uso, a seguir transfere o navegador de um outro vendedor e usa aquele para alcançar o VS ou o CMS. Por exemplo, se você usa geralmente Netscape e você tem problemas em alcançar o VS seguindo as etapas alistadas em [verificar a](#) seção das [configurações de servidor proxy](#) deste documento. Com a investigação adicional, é possível descobrir se o navegador usa um servidor proxy. Se este é o caso, transfira o internet explorer e use isso sem o servidor proxy para executar o gerenciamento de web do interruptor.

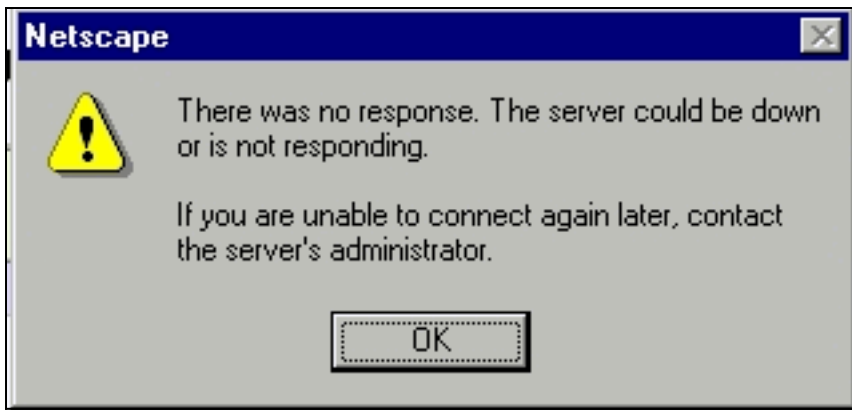
Quando você tenta alcançar o interruptor usando a Web, você pode receber um Mensagem de Erro pelo contrário. Se você usa Netscape, você vê este Mensagem de Erro:

Quando o Internet Explorer for utilizado, aparecerá esta mensagem de erro:

- Nenhuma conectividade IP ao interruptor.
- O acesso às páginas html do interruptor é desabilitado.
- O interruptor é configurado para usar uma porta não-padrão (a não ser a porta 80) para o acesso HTTP.

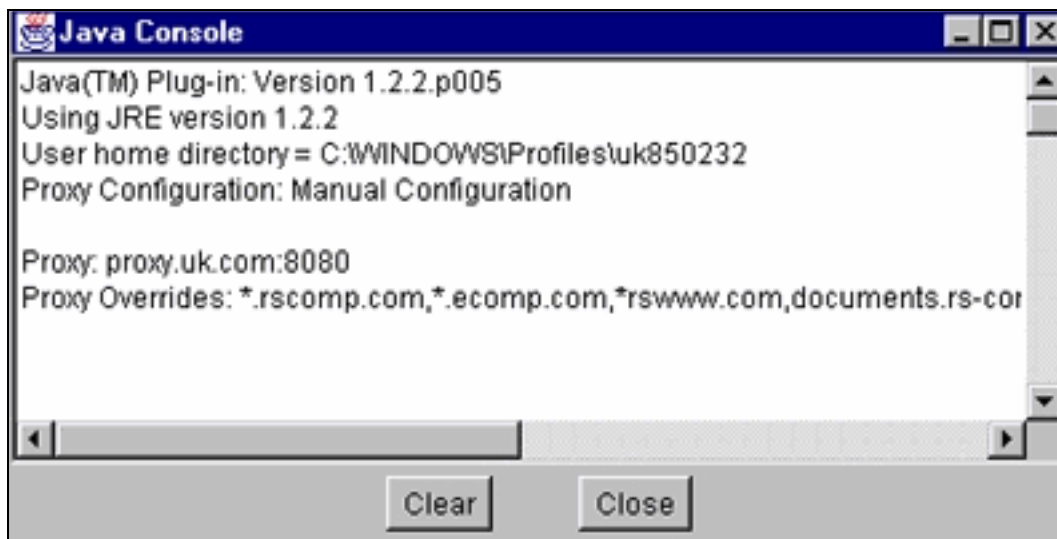
**Note:** Se você executa o Cisco IOS Software Release 12.0(5)XU ou Mais Recente e o [console de Java](#) está permitido, o console de Java indica que há um servidor proxy configurado em seu navegador. Você vê uma saída parecida com esta saída no console:

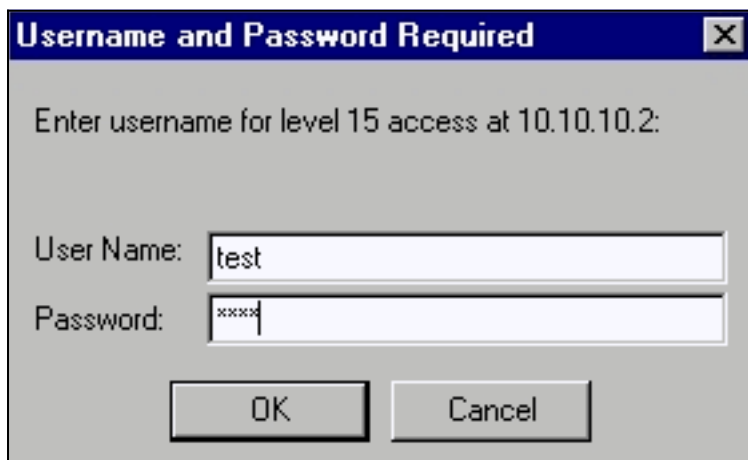
A dialog box titled "Username and Password Required" with a close button (X) in the top right corner. The text inside reads "Enter username for level 15 access at 10.10.10.2:". Below this, there are two input fields: "User Name:" containing the text "test" and "Password:" containing masked characters "\*\*\*\*\*". At the bottom, there are two buttons: "OK" and "Cancel".

**Solução:** Use a senha da possibilidade do interruptor como o nome de usuário e senha. No exemplo acima, a senha da possibilidade para o interruptor foi ajustada **para testar**.
