[Introdução](#)

A série do interruptor do catalizador 4000/4500 usa um projeto do stub ASIC na arquitetura do switch. Switch manages these linecard stub ASICs (Astro/Leman/NiceR) through internal management control protocol. Quando essas solicitações e respostas desse gerenciamento interno são perdidas ou atrasadas, são geradas mensagens do console e do syslog. Como os motivos dessas perdas de comunicação variam, a causa principal não fica evidente com essas mensagens de erro.

A intenção deste documento é ajudar a compreender a mensagem Astro/Leman/Nicer Timeout gerada na plataforma Cat4000 e a resolvê-los com a assistência do TAC da Cisco. As versões futuras de CatOS e Cisco IOS® oferecerão Mensagens de Erro melhorados, e se possível, identificam a causa de raiz do problema.

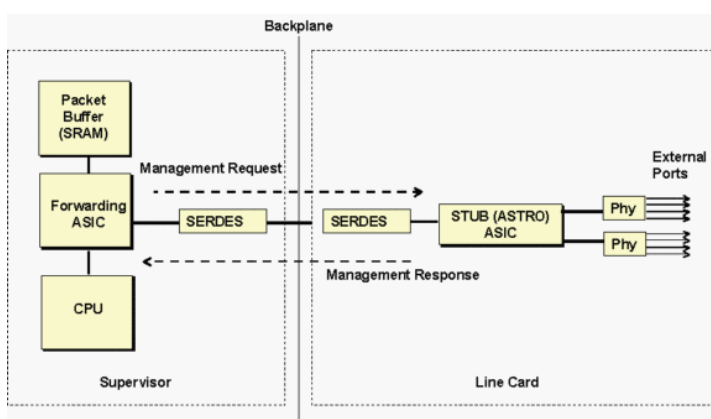
ASIC de stub Astro, que consulta os ASICs de stub 10/100, controla um grupo de oito portas 10/100 adjacentes que se comunicam com o Supervisor por meio de uma conexão de largura de banda Gigabit com o backplane, conforme mostra a figura abaixo.

Os supervisores se comunicam com o ASIC do stub da placa de linha por meio do componente SERDES (SERealizer-DESerIALIZer). Há um componente no lado do Supervisor que se conecta ao painel traseiro e outro SERDES na placa de linha de cada ASIC de stub para se conectar ao painel traseiro.

O diagrama acima pode ser usado geralmente para pesquisar defeitos o tipo diferente de placas de linha. O stub ASIC consultado nos mensagens de timeout seria diferente segundo o tipo de placa de linha. Veja a tabela abaixo para uma lista de nomes ASIC e de sua descrição.
