Inundação de Unicast em Redes de Campus Comutadas

Este documento discute causas possíveis e implicações da inundação de pacotes do unicast em redes comutadas.

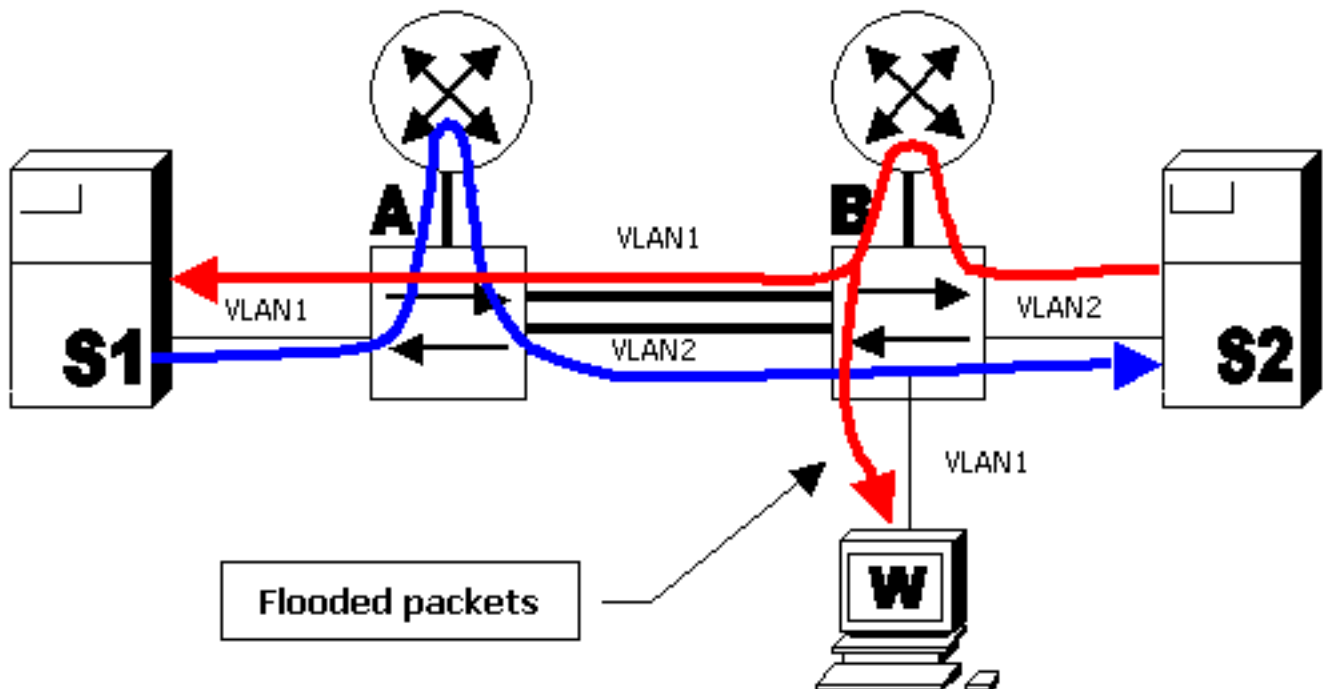
Grandes quantidades de tráfego inundado podem saturar os enlaces de largura de banda baixa, causando problemas de desempenho de rede ou parada total de conectividade com dispositivos conectados através de tais enlaces de baixa largura de banda. Considere o seguinte diagrama:

No diagrama acima, o server S1 no VLAN1 é backup running (transferência de dados de grande escala) ao server S2 no server VLAN 2. S1 tem seu gateway padrão que aponta à relação VLAN1 do roteador a. O server S2 tem seu gateway padrão que aponta à relação VLAN2 do roteador b. Os pacotes de S1 a S2 seguirão este caminho:

- S1--VLAN 1--switch A--roteador A--VLAN 2--switch B--VLAN 2--S2 (linha azul)
