# Identificar e Solucionar Problemas de Transporte Inteligente SLP nos Switches Catalyst 9000

Este documento descreve como solucionar problemas do Smart Licensing Using Policy (SLP) usando o Smart Transport em switches Catalyst 9000.

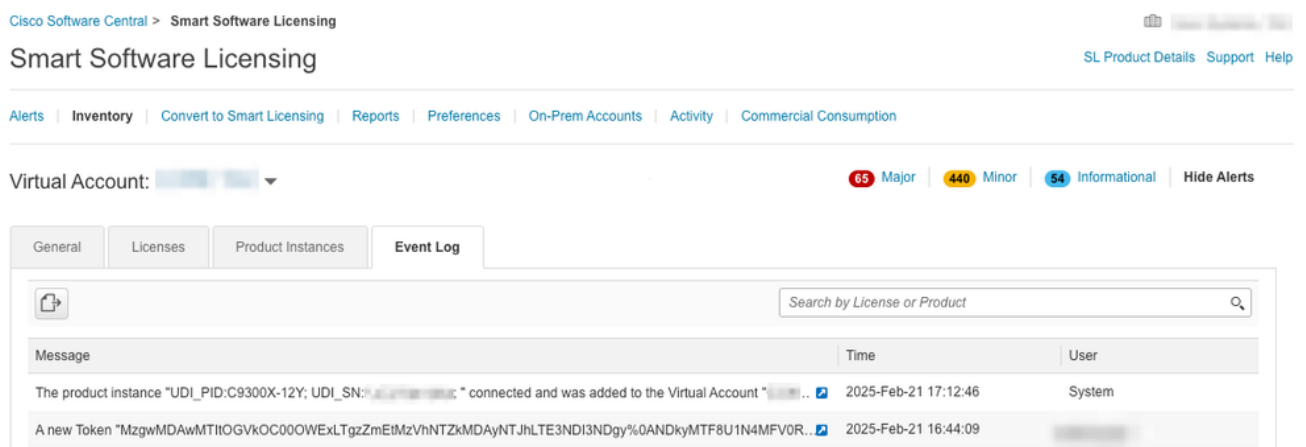
Por fim, o Log de Eventos de Contas Virtuais mostra que o switch foi adicionado.

Log de Eventos de Conta Virtual que Mostra o Dispositivo.
