Pesquise defeitos um problema do sprint NIC off-line com ICM

Este documento guia-o com as etapas necessárias determinar a causa de raiz das mensagens no processo do controlador da relação de rede sprint de Cisco Intelligent Contact Management (ICM) (NIC) que indica que uns ou vários links SPRCOMM ESTÃO FECHADOS (off line).

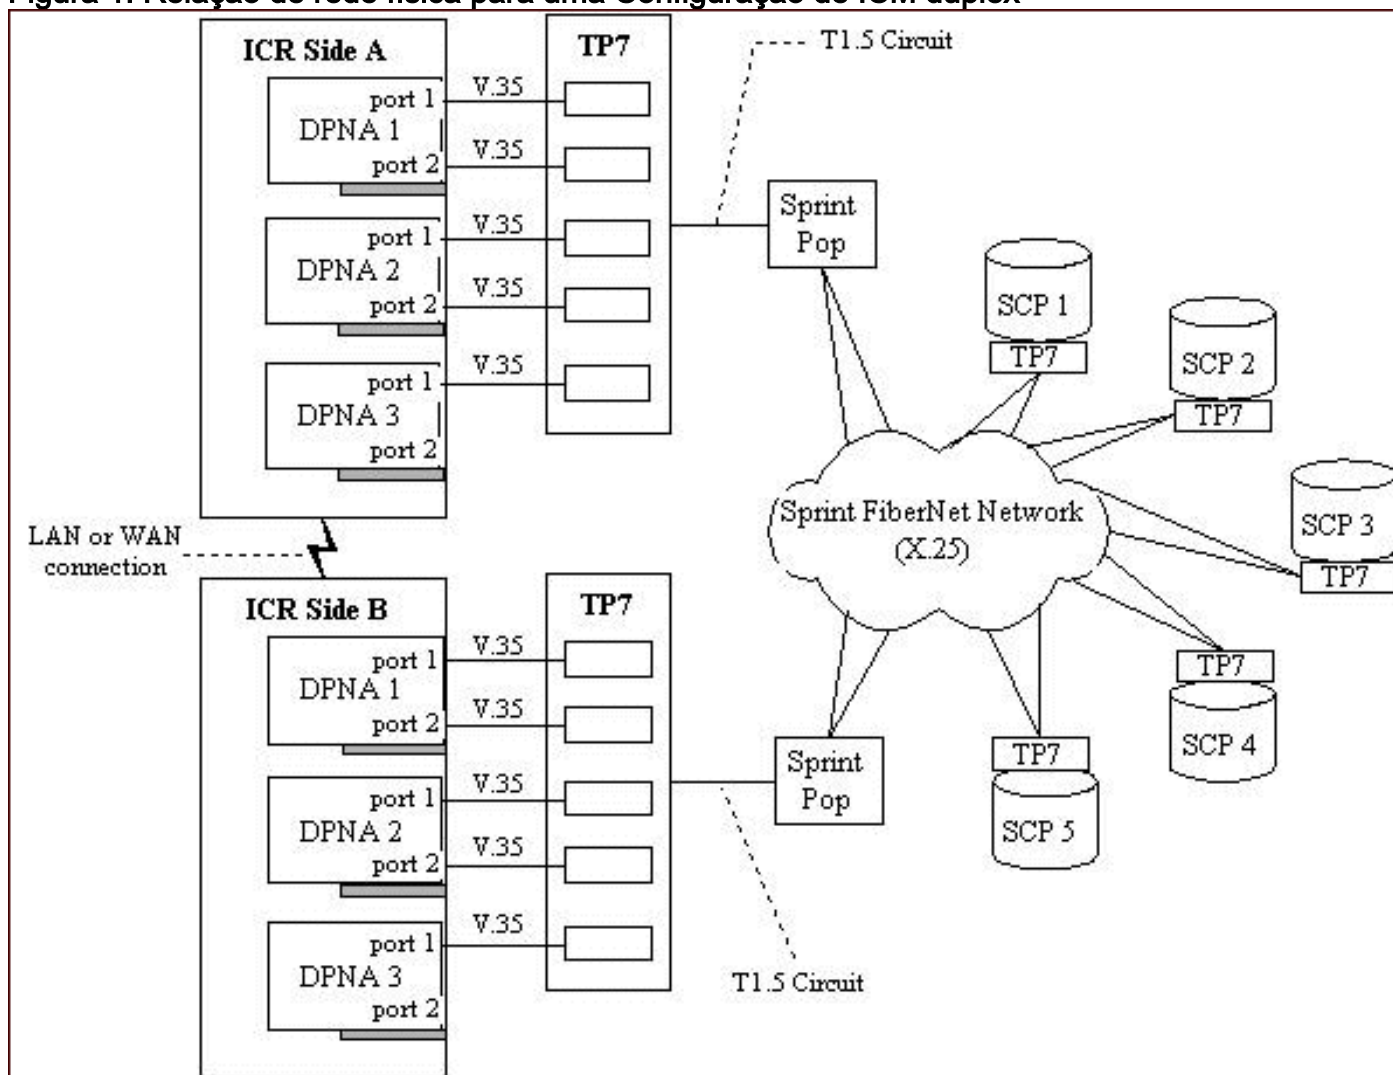
DB-26 ao cartão DPNA e um conector do macho padrão 34-pin V.35 ao dispositivo de terminação dos circuitos sprint. Os links de comunicações são distribuídos aos SCP na rede sprint. A relação de rede física para a configuração de ICM duplexed é mostrada em [figura 1](#).

Figura 1: Relação de rede física para uma Configuração de ICM duplex
